П А С П О Р Т

I. НАИМЕНОВАНИЕ ПАМЯТНИКА Дом Лазуркина В.А.II. ТИПОЛОГИЧЕСКАЯ
ПРИНАДЛЕЖНОСТЬ

1910 год.IV. АДРЕС (местонахождение) ПАМЯТНИКА Черниковская республика, Голубовский район, г. Козьмодемьянск, ул. Лихачева 27.
(АССР, край, область, район, автономная обл.)

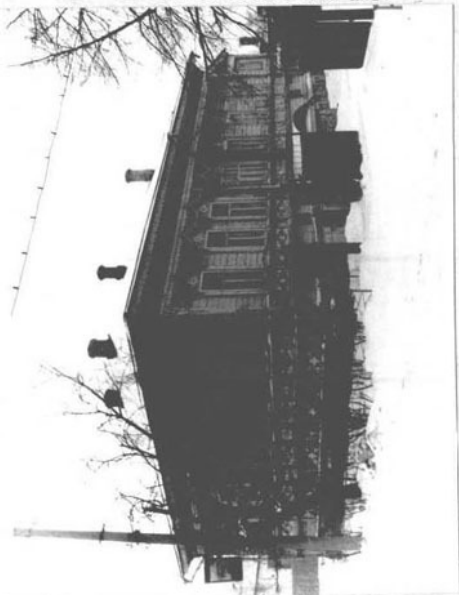
Фото или схематический план

Одноэтажное здание с дворовой мансардой и полуподвалом являлось частью городской усадьбы начала XX века. Главный фасад ориентирован на юг. Основной объем — прямоугольный сруб с примыкающими теплыми сенцами с северной стороны. Вход с восточной стороны под лучковым навесом, опирающимся на фигурные кронштейны. В основе плана — сруб с основной и внутренней продольной стеной и двумя поперечными. Все фасады обшиты горизонтальной калеванной рейкой. Угли обработаны в виде пилястр с горизонтальной рустовкой. Сkena обрамлены наличниками в виде глубокой филенки с полуколонками из балюси. Сандрики в виде фронтона, украшены прорезной резьбой. По периметру проходит подоконный пояс, по главному фасаду — двойной, в виде горизонтальных филенок с накладной прорезной резьбой. Карниз украшен резьбой и фигурные кронштейны разделяют ряд ажурных прорезных розеток. Частично сохранились интерьеры с двумя израсцовыми печами. Паркетные полы окрашены. Дом рублен в "обло" и размером 12,8 X 20,4 метра.
