### П А С П О Р Т

Бани жилая № 1II. ТИПОЛОГИЧЕСКАЯ  
ПРИНАДЛЕЖНОСТЬ

## УЧЕТНАЯ КАРТОЧКА

I. НАИМЕНОВАНИЕ ПАМЯТНИКА Богиня жилая № I

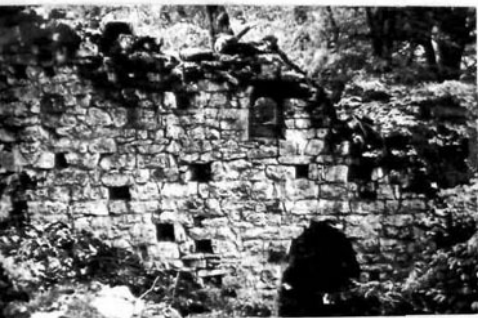
1. Башня № 1  
 2. Башня № 2  
 3. Башня № 3

Башня жилая № 1 стоит в центральной части селения, на рельефе. Сложена из камня с башнями № 2 и № 3. Башня с северной ориентацией. Башня двухъярусная, прямоугольная в плане. Вход на первый ярус в стене западного фасада. Проем арочной формы. На этой же стене окно на втором ярусе. На перемычке оконного проема - петроглиф. В интерьере стены сохранили пазы от балок перекрытий. На южной и восточной стенах сохранились ниши хозяйственного назначения.
