П А С П О Р ТI. НАИМЕНОВАНИЕ ПАМЯТНИКА Дом Березиных.

Конец XIX века.IV. АДРЕС (местонахождение) ПАМЯТНИКА Архангельская область, Каргопольский район,
(АССР, край, область, район, администрация обл.,
деревня Эз.)

Дом Березиных, кон. XIX века.

УЧЕТНАЯ КАРТОЧКА

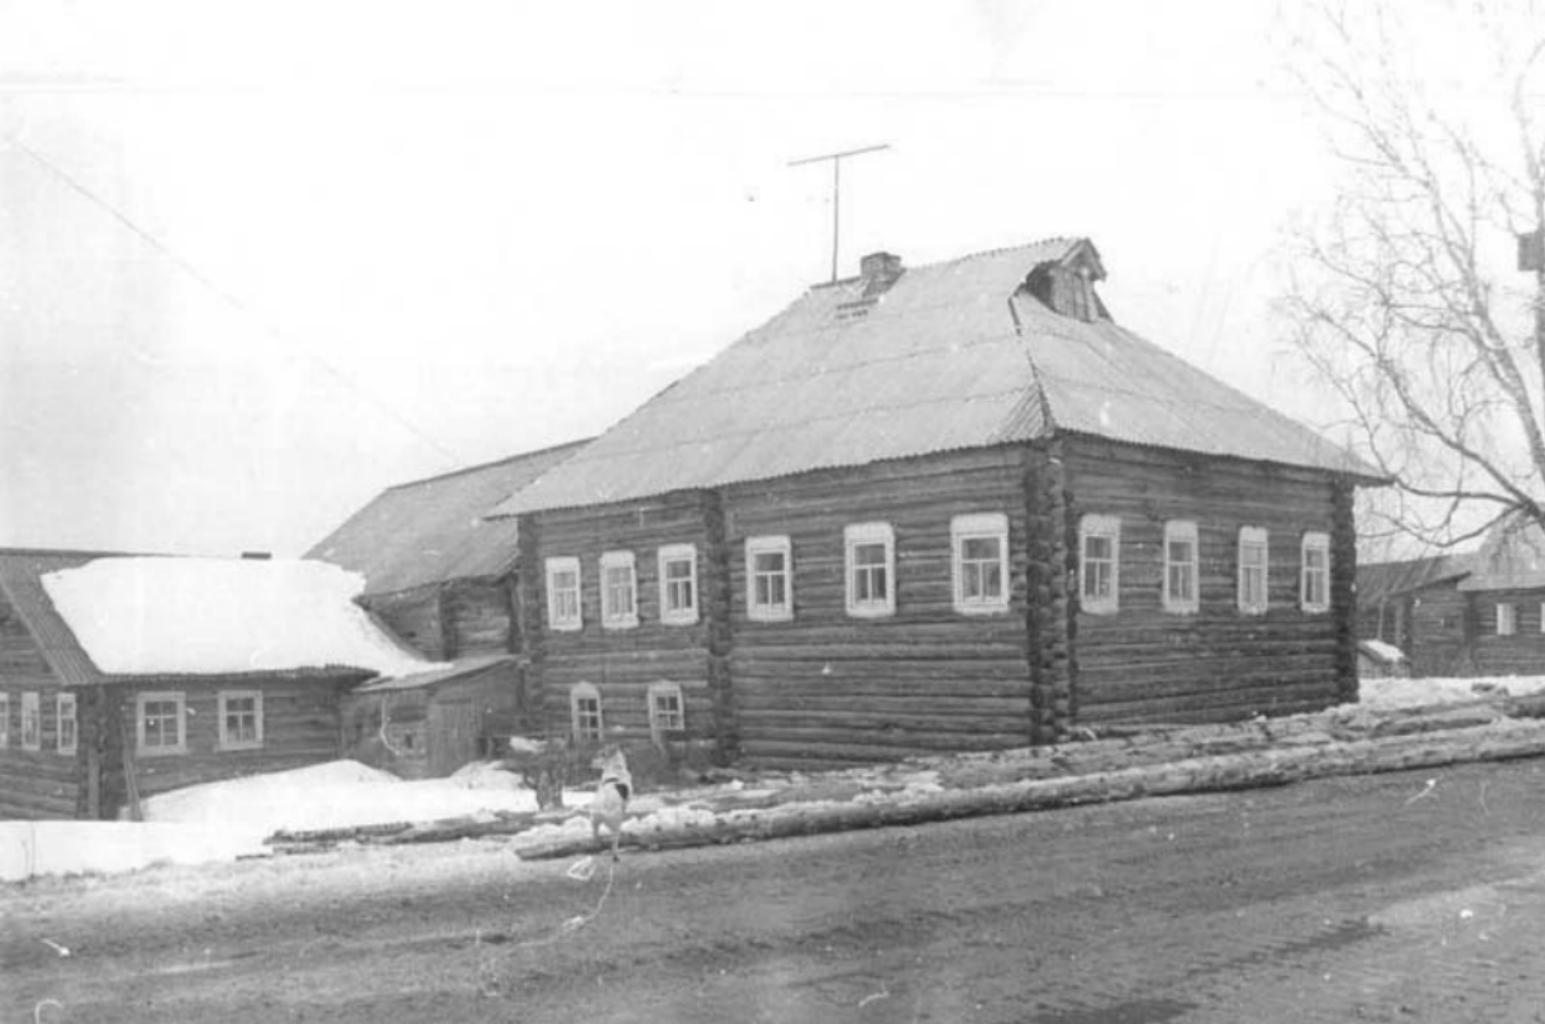
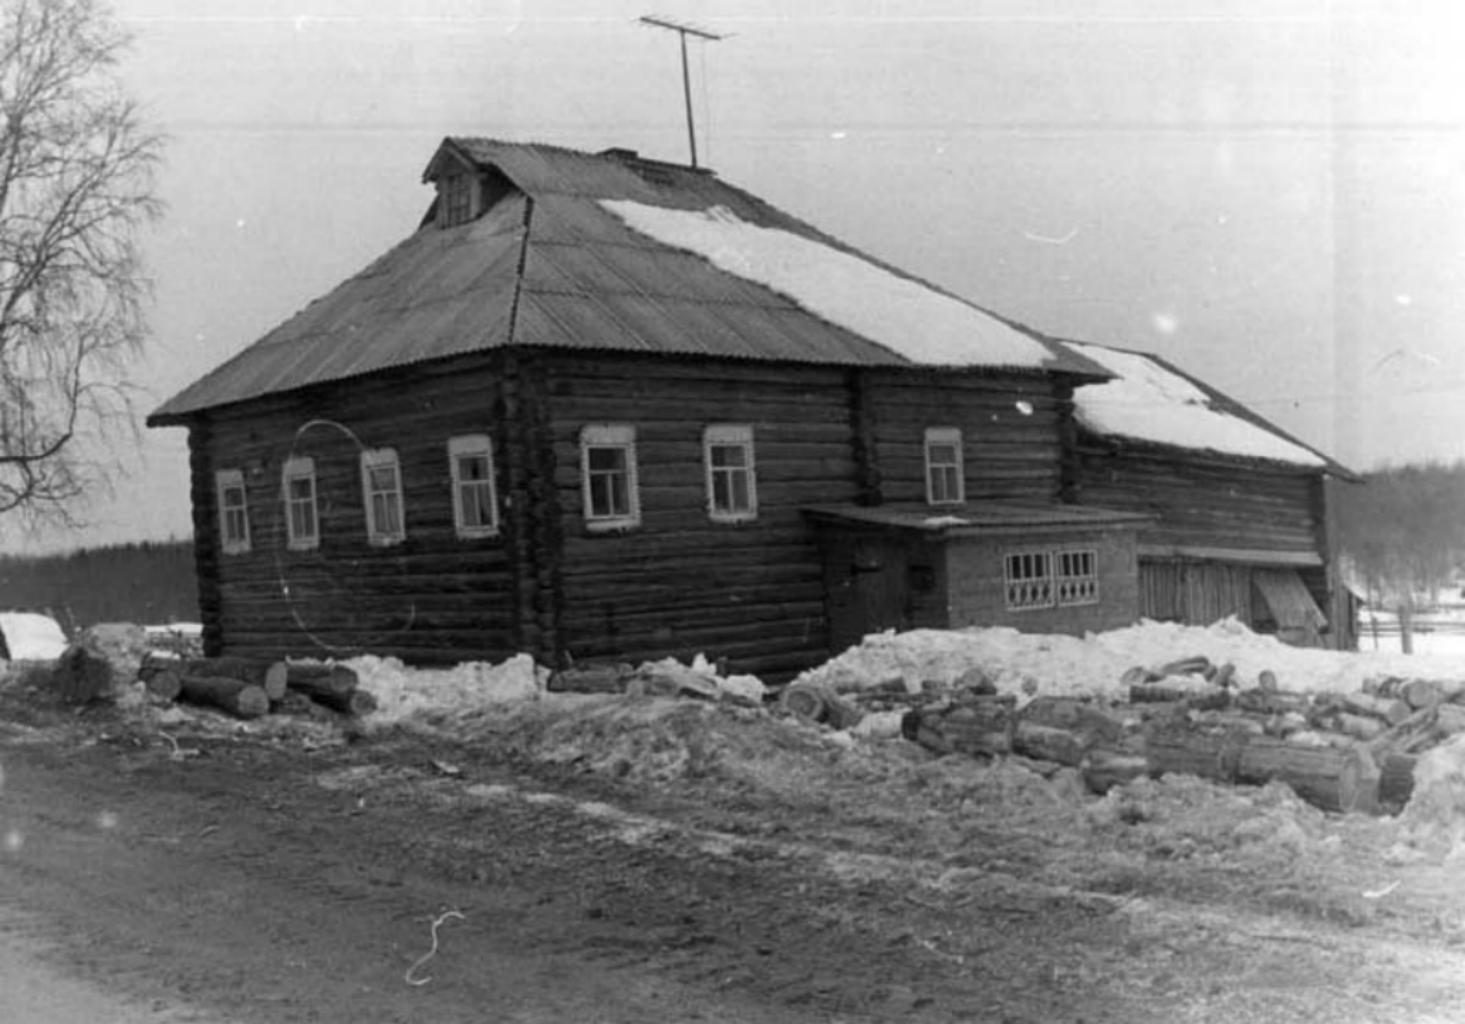
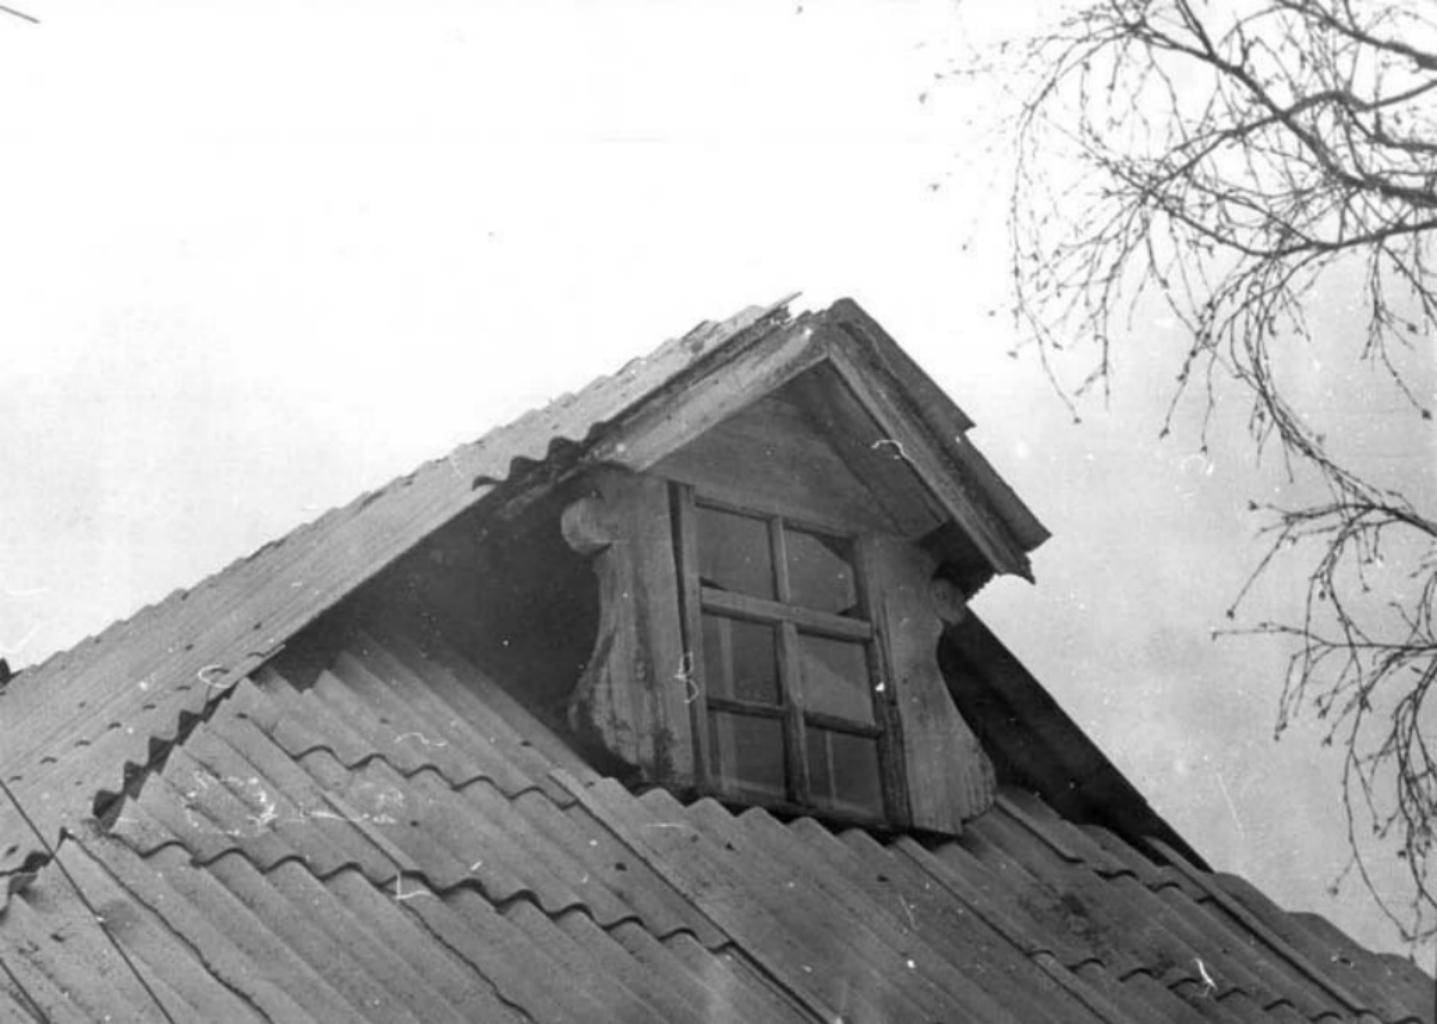
Одноэтажный на подклете дом-пятистенок с крытым двором расположен в центре деревни. Он поставлен на красной линии застройки улицы-дороги и обращен к ней торцевым восточным фасадом. Здание рублено из бревен, перевязанных "в обло".

Билой пятистенок покрыт высокой, трехскатной стропильной конструкции кровлей с волмой и небольшим чердачным окном на уличном фасаде. Более низкий хозяйственных двор, образующий с домом однорядовую связь, покрыт самостоятельной кровлей на два ската.

На главном фасаде дома равномерно расположено четыре прямоугольных окна, на южном фасаде — шесть. На северном фасаде находится три окна. Окна обрамлены рамочными резными наличниками, украшенными солярными полурозетками. Подобная форма наличников не встречается более ни на одном из домов Ошевенской слободы. На северном фасаде подклета два окна, освещавшие "зимовку" имеют скромные рамочные с треугольными навершиями обрамления. Чердачное окно на уличном фасаде устроено под самым коньком кровли. В оформлении окна, помимо треугольного навершия использован упрощенным мотив валиут, отдаленно напоминающих берточные формы в каменной архитектуре. /см. вкладыш № I/

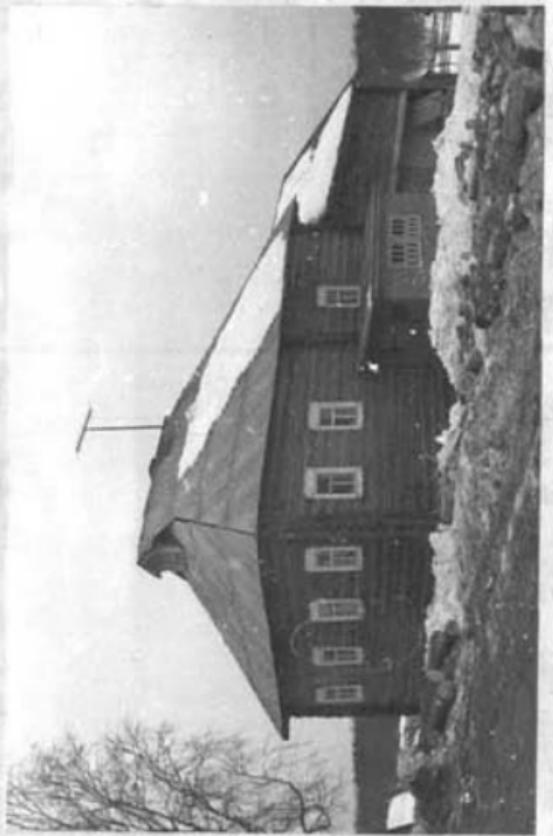
Фото или схематический план

Одноэтажный на подклете дом-пятистенок с крытым двором расположен в центре деревни. Он поставлен на красной линии застройки улицы-деревни и обращен к ней восточным торцевым фасадом. Здание рублено из бревен, перевязанных в "обло".

Пятистенок покрыт трехскатной стропильной конструкции кровлей с вальмой и чердачным окном на уличном фасаде. Более низкий хозяйственный двор, образующий с домом однорядовую связь покрыт самостоятельной кровлей на два ската. Окна дома обрамлены резными наличниками, украшенными солярными полурозетками.

Переднюю часть сруба занимает "белая" изба, в задней находится "летняя" горница. В подклете устроена небольшая "зимовка". Во в.п. ХХ в. с северной стороны дома была пристроена более обширная зимняя изба.
