ПАСПОРТ

I. НАИМЕНОВАНИЕ ПАМЯТНИКА Усадьба "Воронцово". Ансамбль въезда

г. Москва, Брежневский р-н,
Старокалужское шоссе, 2 стр. I
Усадьба "Воронцово".
Ансамбль въезда
1780-е гг.

МОСКВА
 УСАДЬБА „ВОРОНЦОВО“
 АНСАМБЛЬ

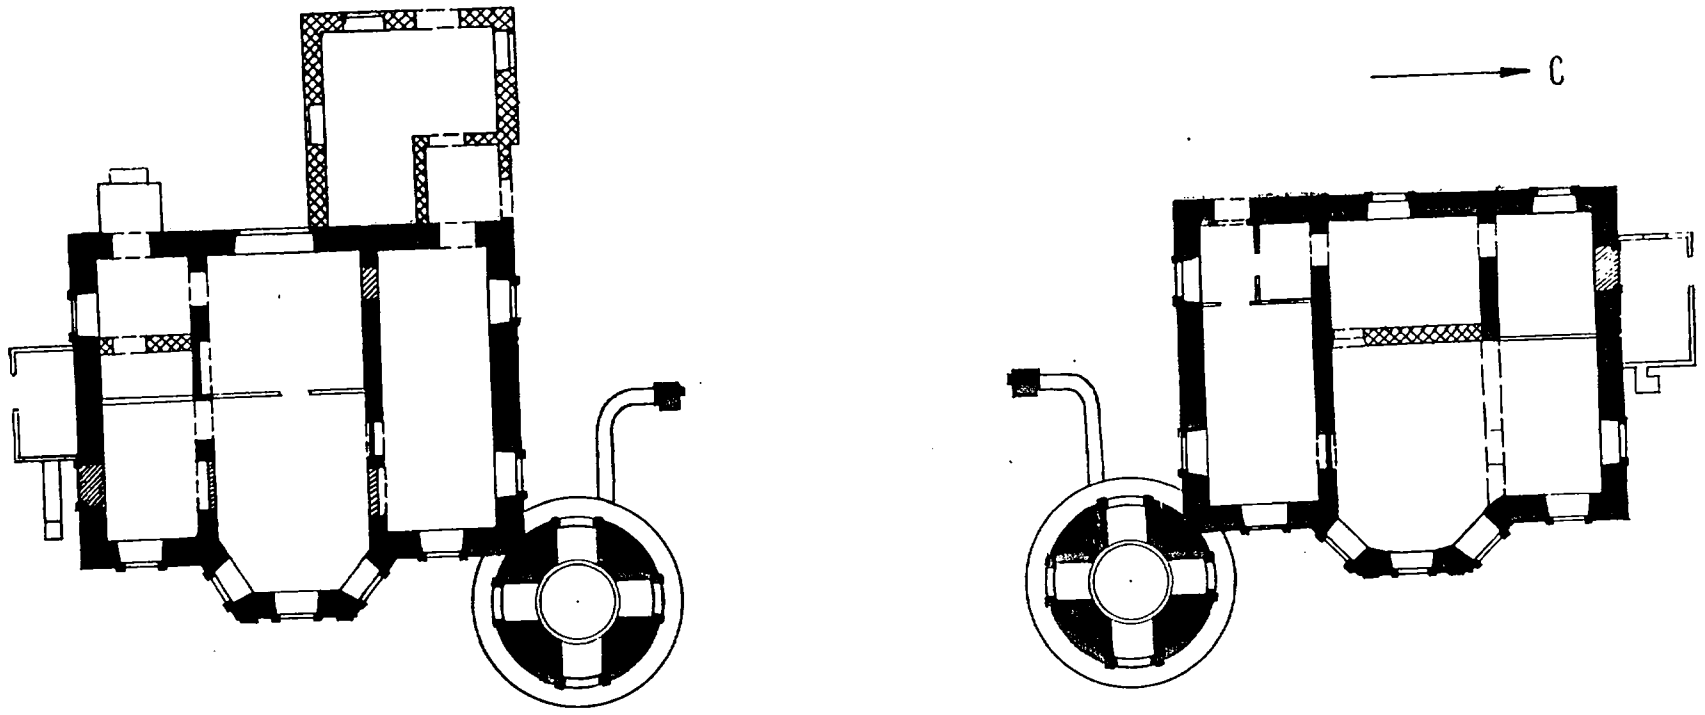
Ансамбль сооружений, составляющих парадный въезд в усадьбу, расположен на ее восточной границе в начале липовой аллеи и обращен своим главным фасадом в сторону Старокалужского шоссе. Кирпичные сооружения въезда составляют сложную композицию, вытянутую с севера на юг. Главные ее элементы — две выразительные по силуэту и декоративному оформлению двухъярусные башни. К каждой из них, соответственно с северо-запада и юго-запада, примыкают углами симметрично расположенные одноэтажные кордегардии. Поставленные между зданиями у дороги пилоны ворот соединены с башнями невысокой изогнутой в плане кирпичной оградой.

Завершают композицию ансамбля въезда кирпичные невысокие столбы ворот, поставленные у дороги, со стороны парадного двора. Столбы прямоугольные в плане с небольшими выступами — четвертьями. Они связаны с башнями невысокой изогнутой оградой. Столбы и ограда сложены из кирпича размером 27x13x7,5 см на известковом растворе.
