ПАСПОРТ

I. НАИМЕНОВАНИЕ ПАМЯТНИКА Братский кэрпус Иоанно-Предтеченского монастыря.

ТАССР, г. Казань, ул. Баумана, д. 1.
(АССР, край, область, район, автономная обл.)

I. НАИМЕНОВАНИЕ ПАМЯТНИКА. Братский корпус Ивано-Предтеченского института.

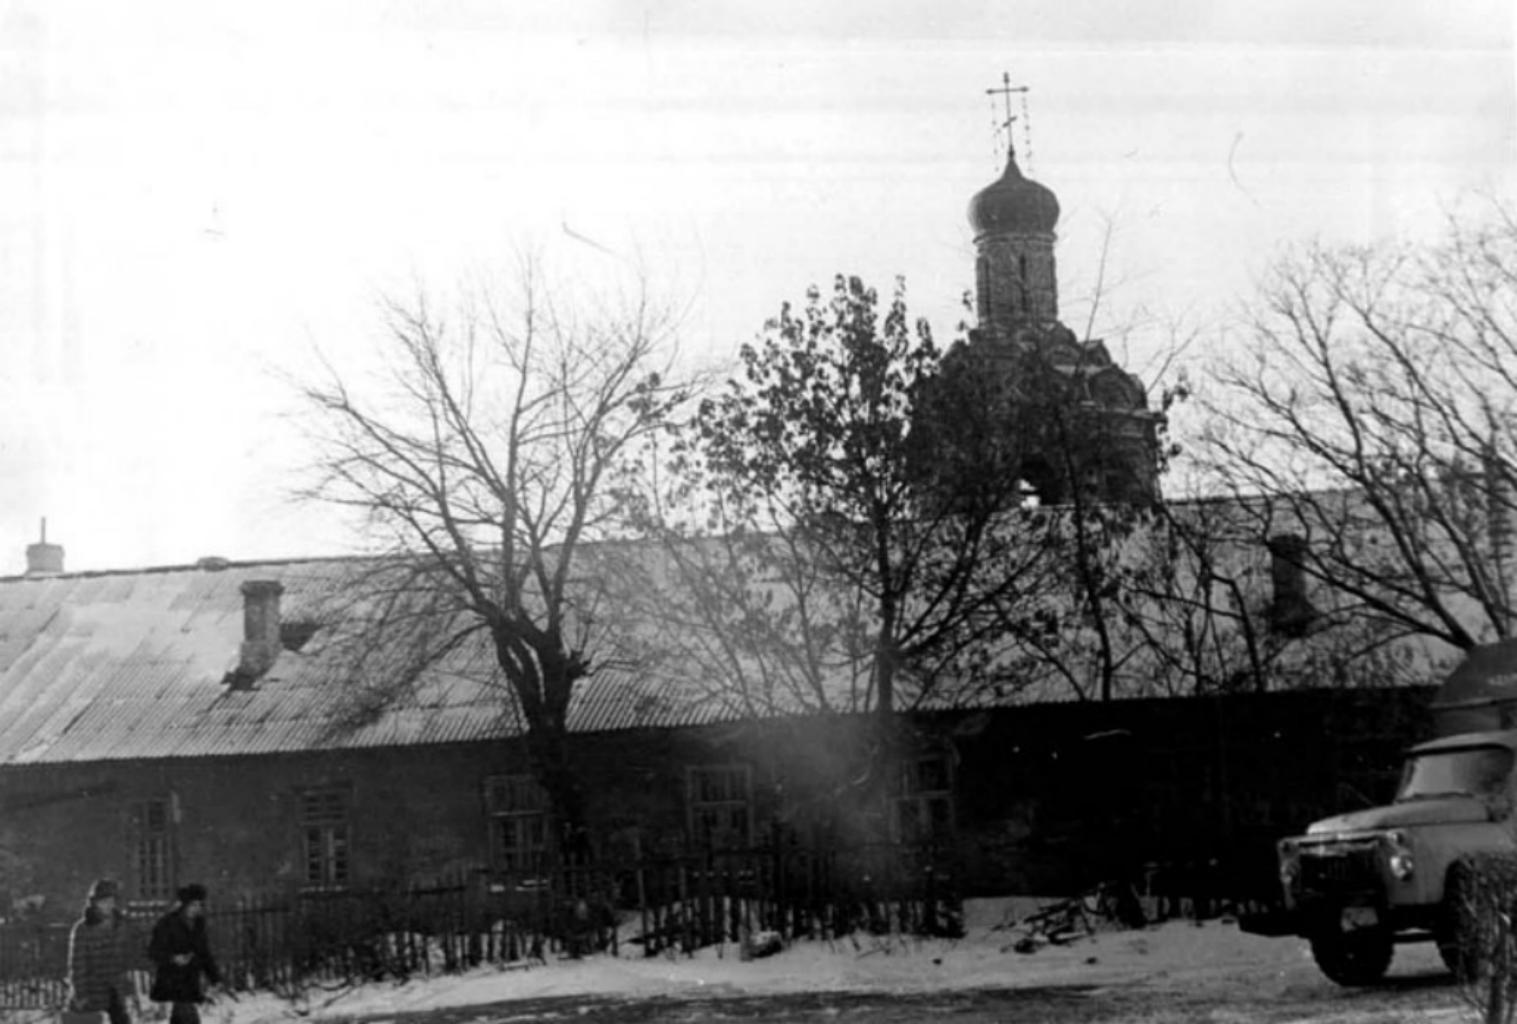
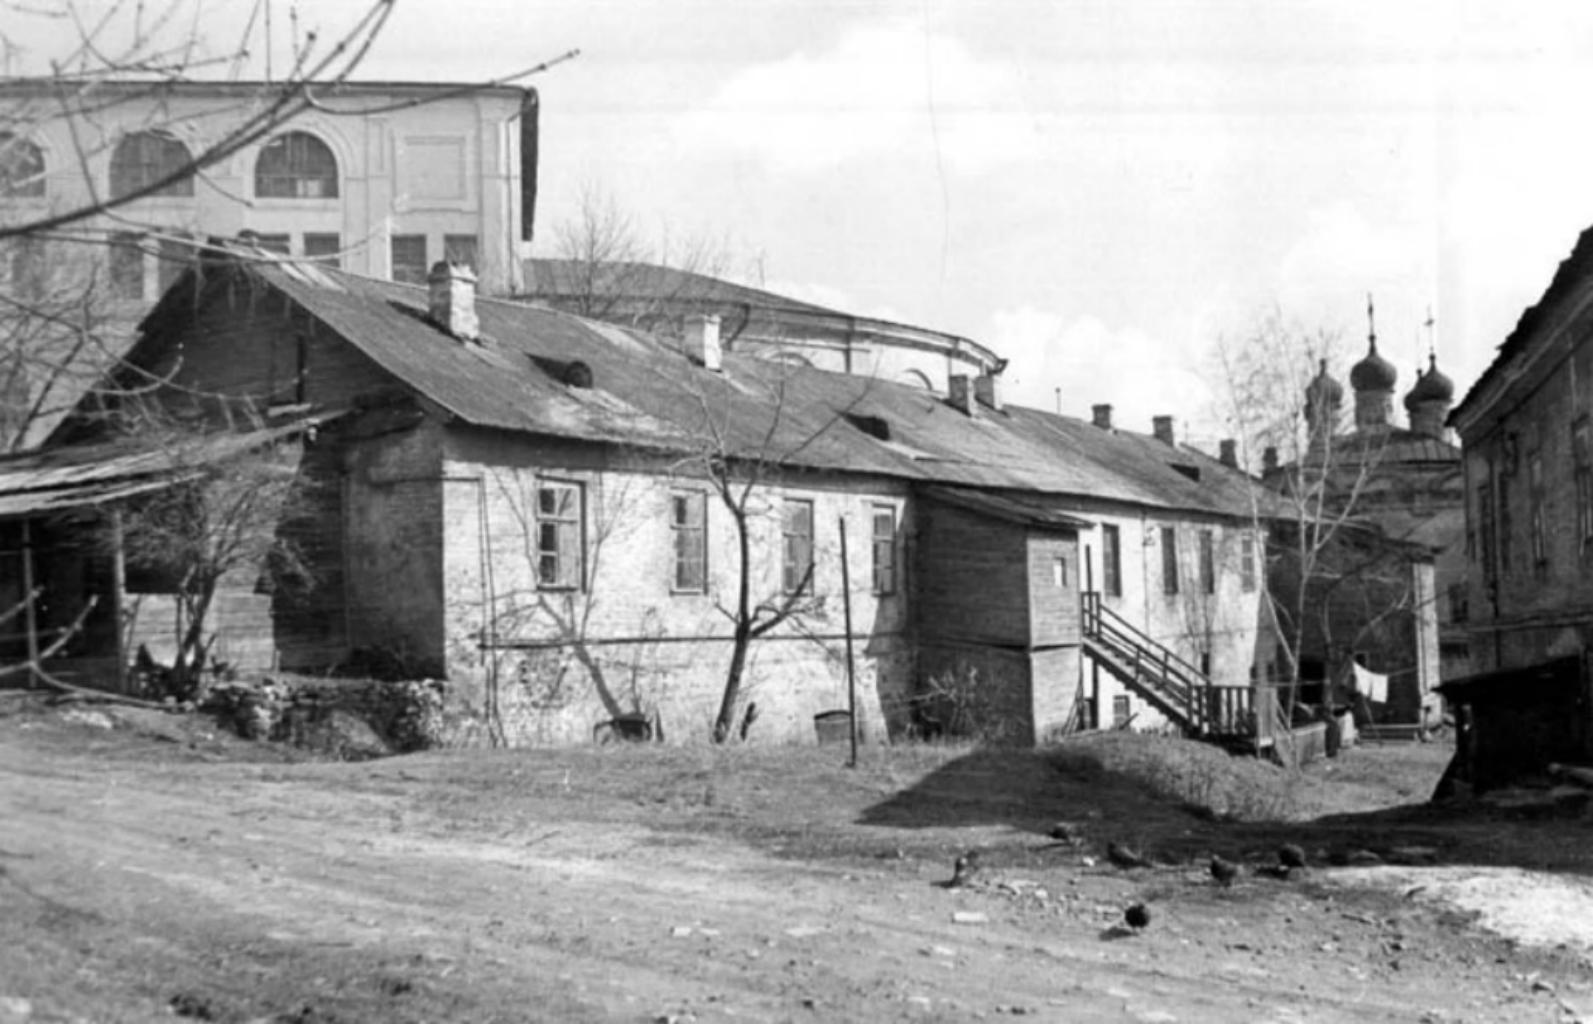
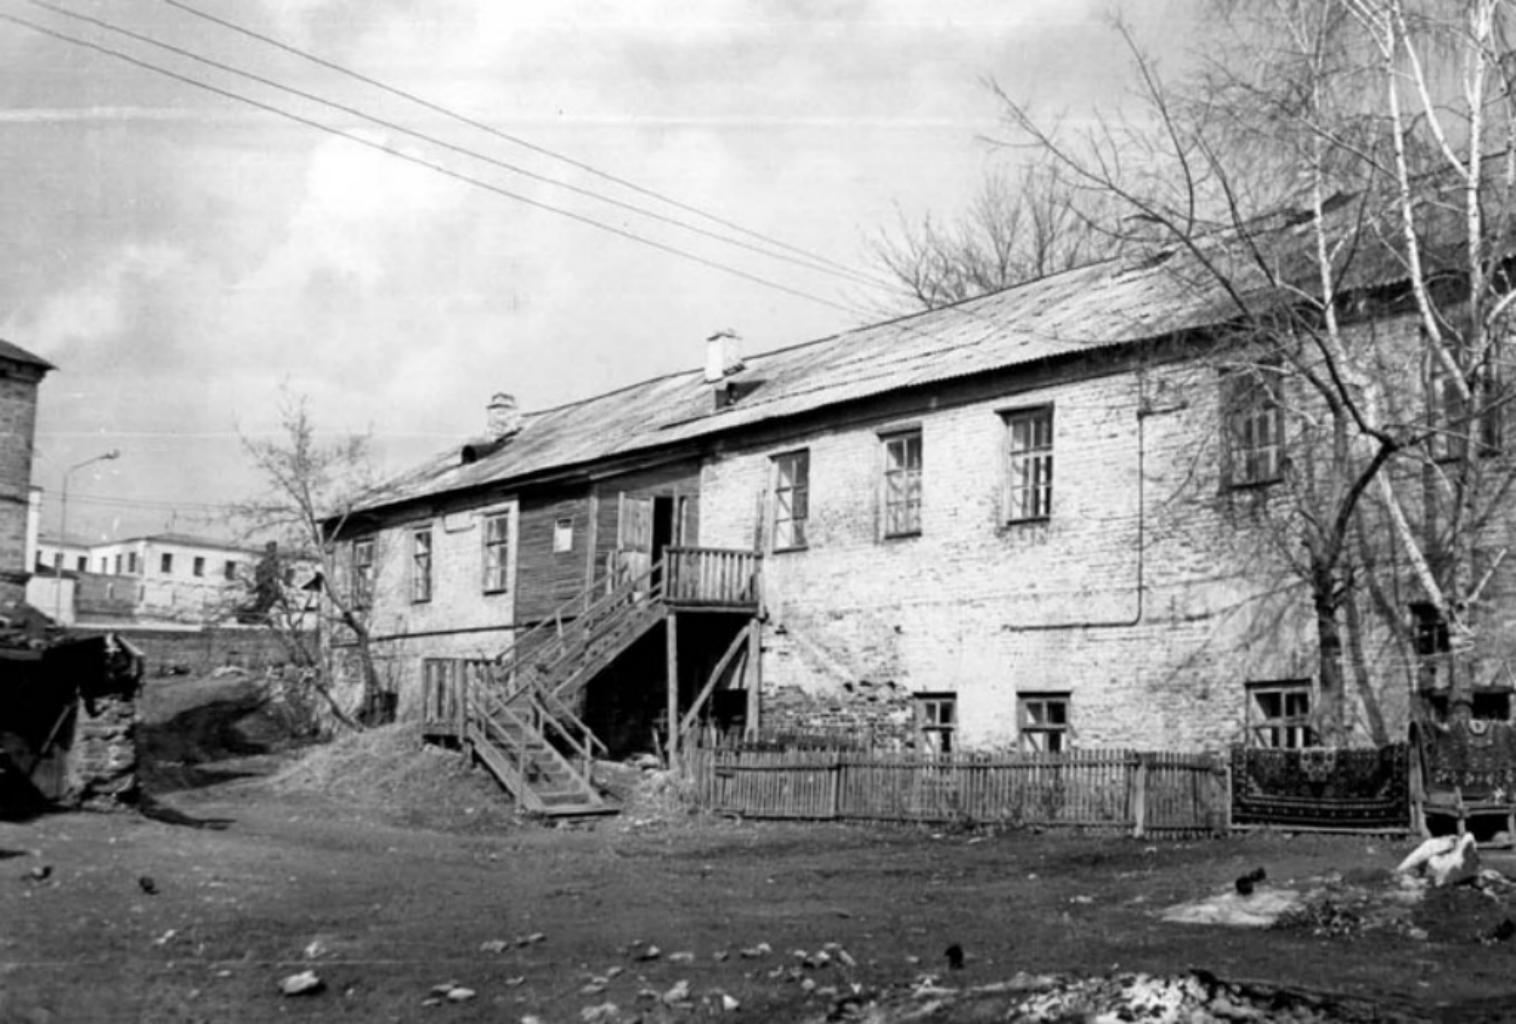
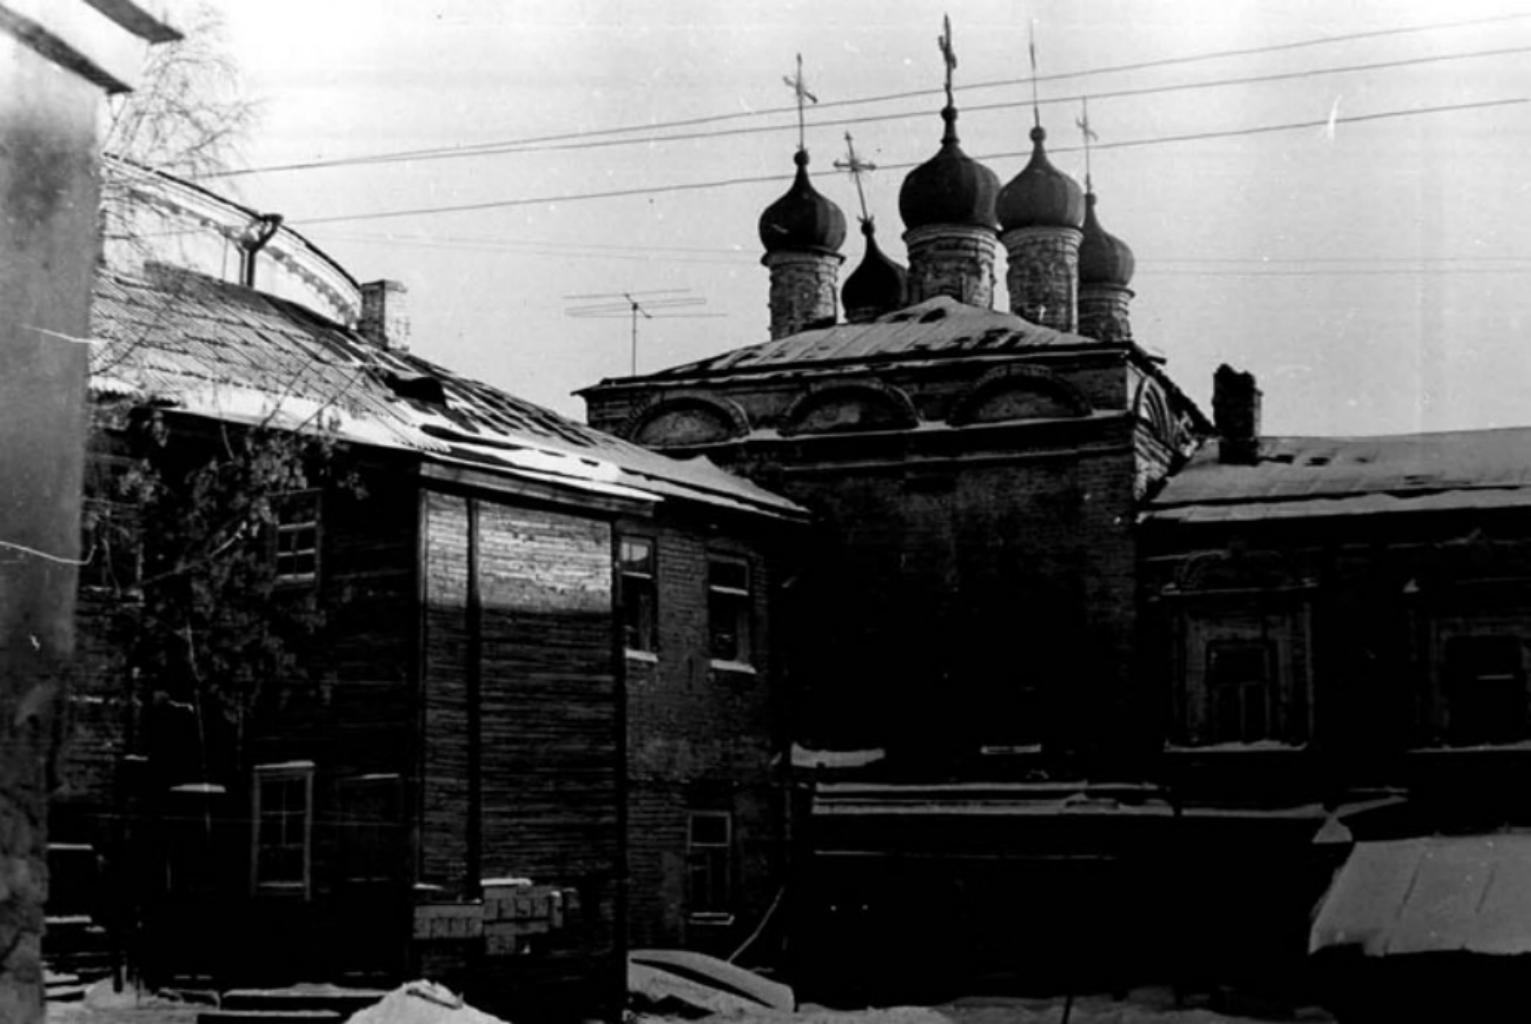
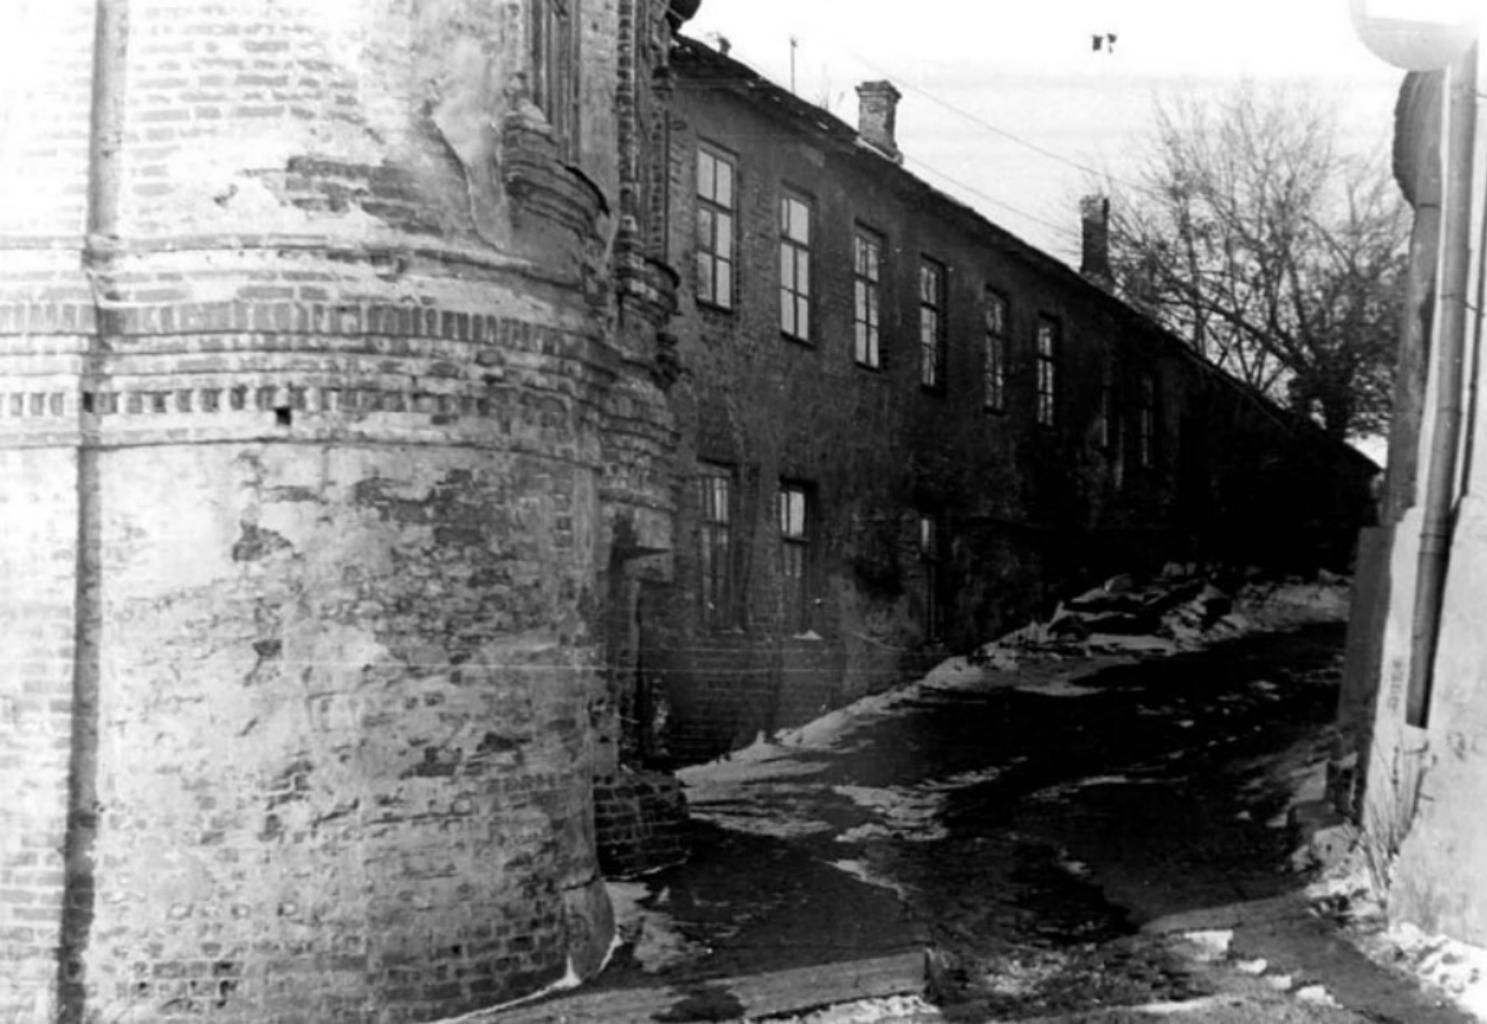
Фото общего вида — 5

Вытянутый с севера на юг протяжённый объём здания примыкает с северной стороны к алтарной части церкви во имя Введения во храм Пресвятой Богородицы. Постановка на этаже обусловила разницу высотных отметок между северной и южной частями здания и устройство первого этажа в южной части корпуса. Построен из кирпича на известковом растворе.

Простые прямоугольные окна без наличников прорезают фасады здания. Плоскости фасадов не имеют существенных архитектурных элементов оформления.

Здание перекрыто двухскатной крышей. Основные габариты в плане: 45 x 10 м.

хорошее	среднее	плохое	аварийное
характеристика общего состояния:					
для памятников археологии	культурного слоя				
	важнейших находок				
для памятников архитектуры и истории	конструкций стен покрытий потолков пола декора фасадов интерьеров	+ + + + +			
в интерьере:	живописи скульптуры прикл. иск-ва				
для памятников монументального искусства	поколия постамента скульптуры грунта красочного слоя
