П А С П О Р Т

I. НАИМЕНОВАНИЕ ПАМЯТНИКА Дом МудроваII. ТИПОЛОГИЧЕСКАЯ
ПРИНАДЛЕЖНОСТЬ

середина XIX в.IV. АДРЕС (местонахождение) ПАМЯТНИКА Архангельская обл., г.Корогополь, ул.Советская, 60

УЧЕТНАЯ КАРТОЧКА

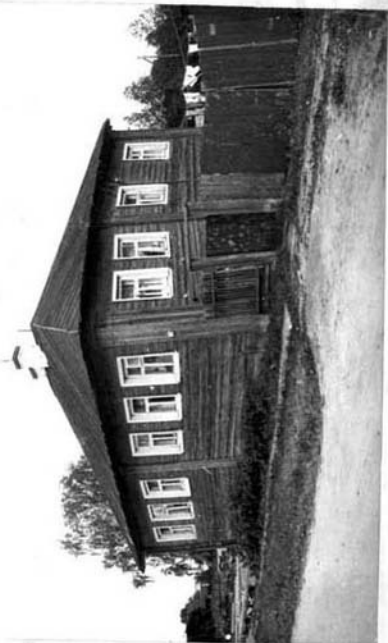
Фото или схематический план

Двухэтажный деревянный дом стоит на красной линии улицы. Прямоугольный в плане объем покрыт высокой вальмовой кровлей. Фасады обшиты тесом и расчленены пилястрами. Окна обрамлены профилированными наличниками. Внутренняя планировка одинакова в обоих этажах. В интерьере сохранились печи, филенчатые двери, круглые розетки на потолке.
