П А С П О Р Т

Застройка центра.

Дом Казаковой Р.М.

1880-е гг.

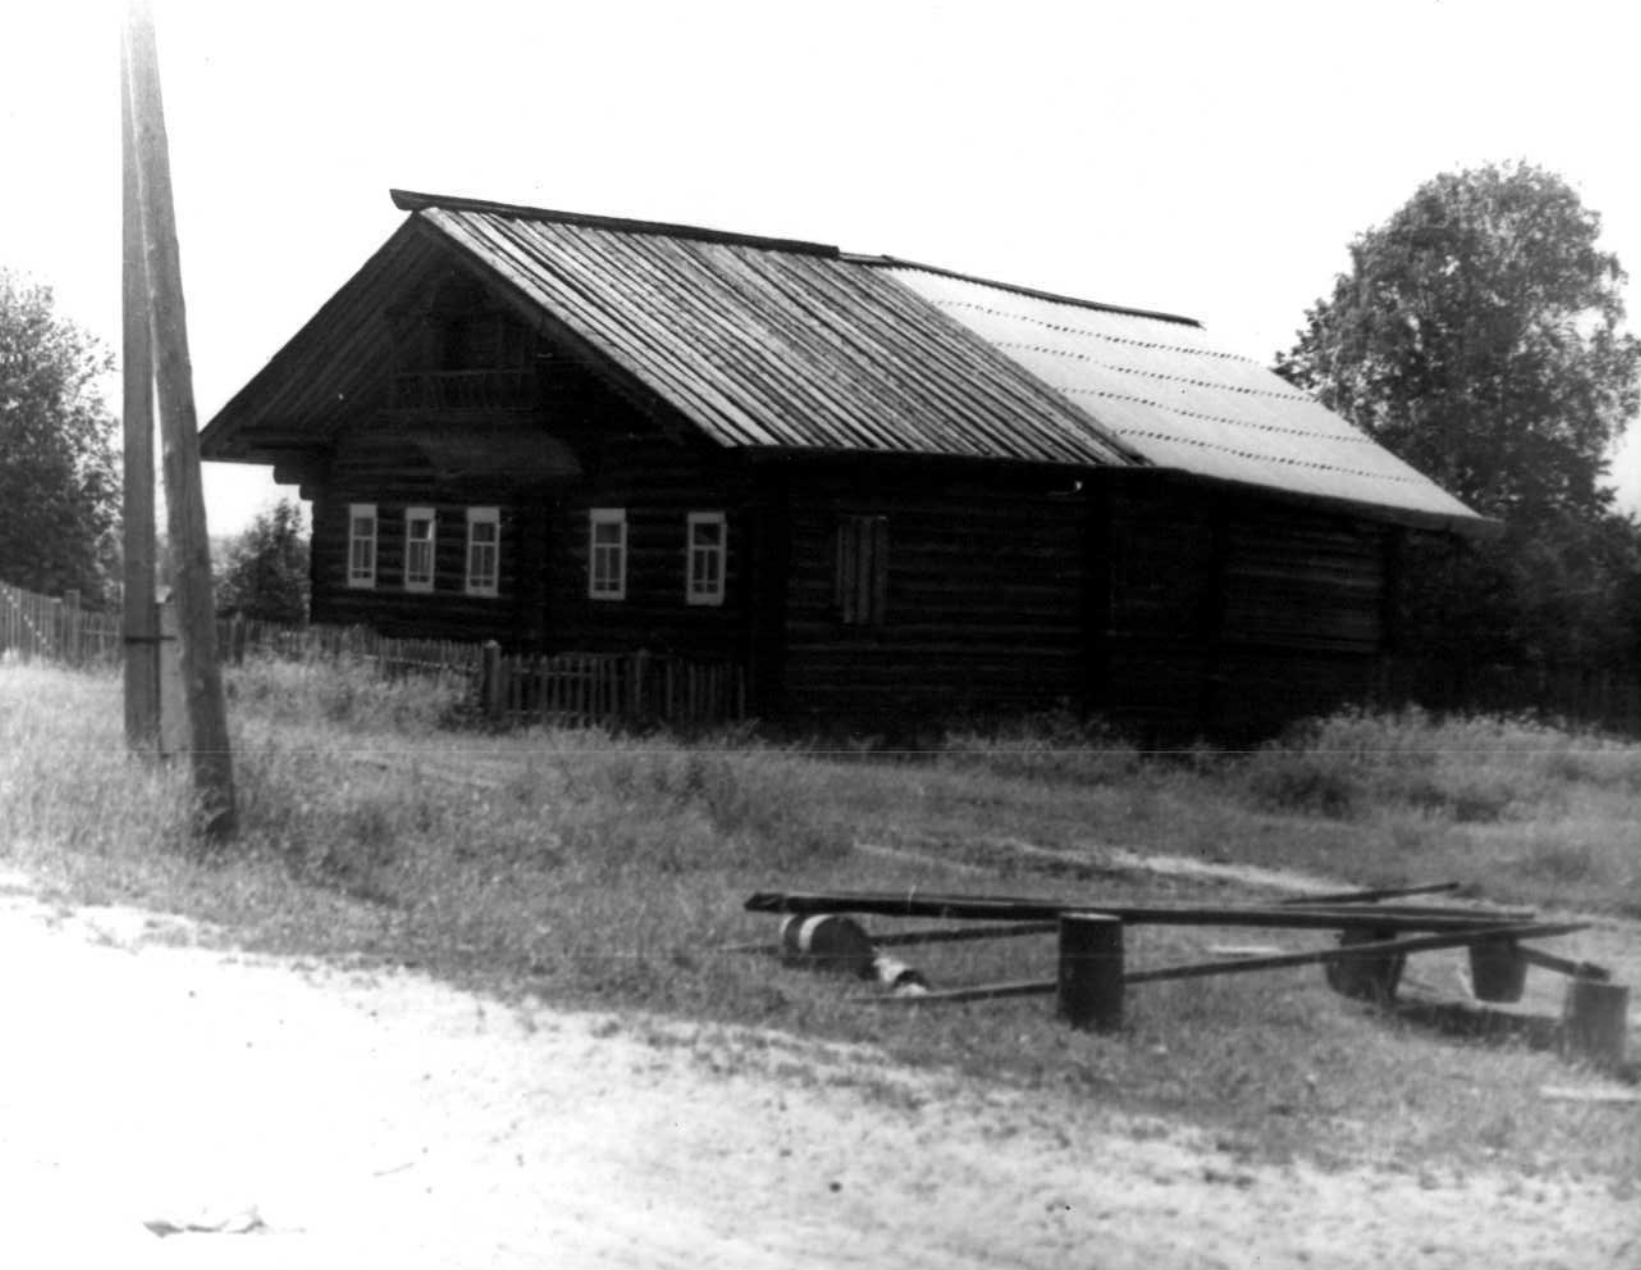
1. Вологодская обл., Нюксенский р-н,
Космаревский с/с, д. Быково.

Общий вид с-северо-востока.

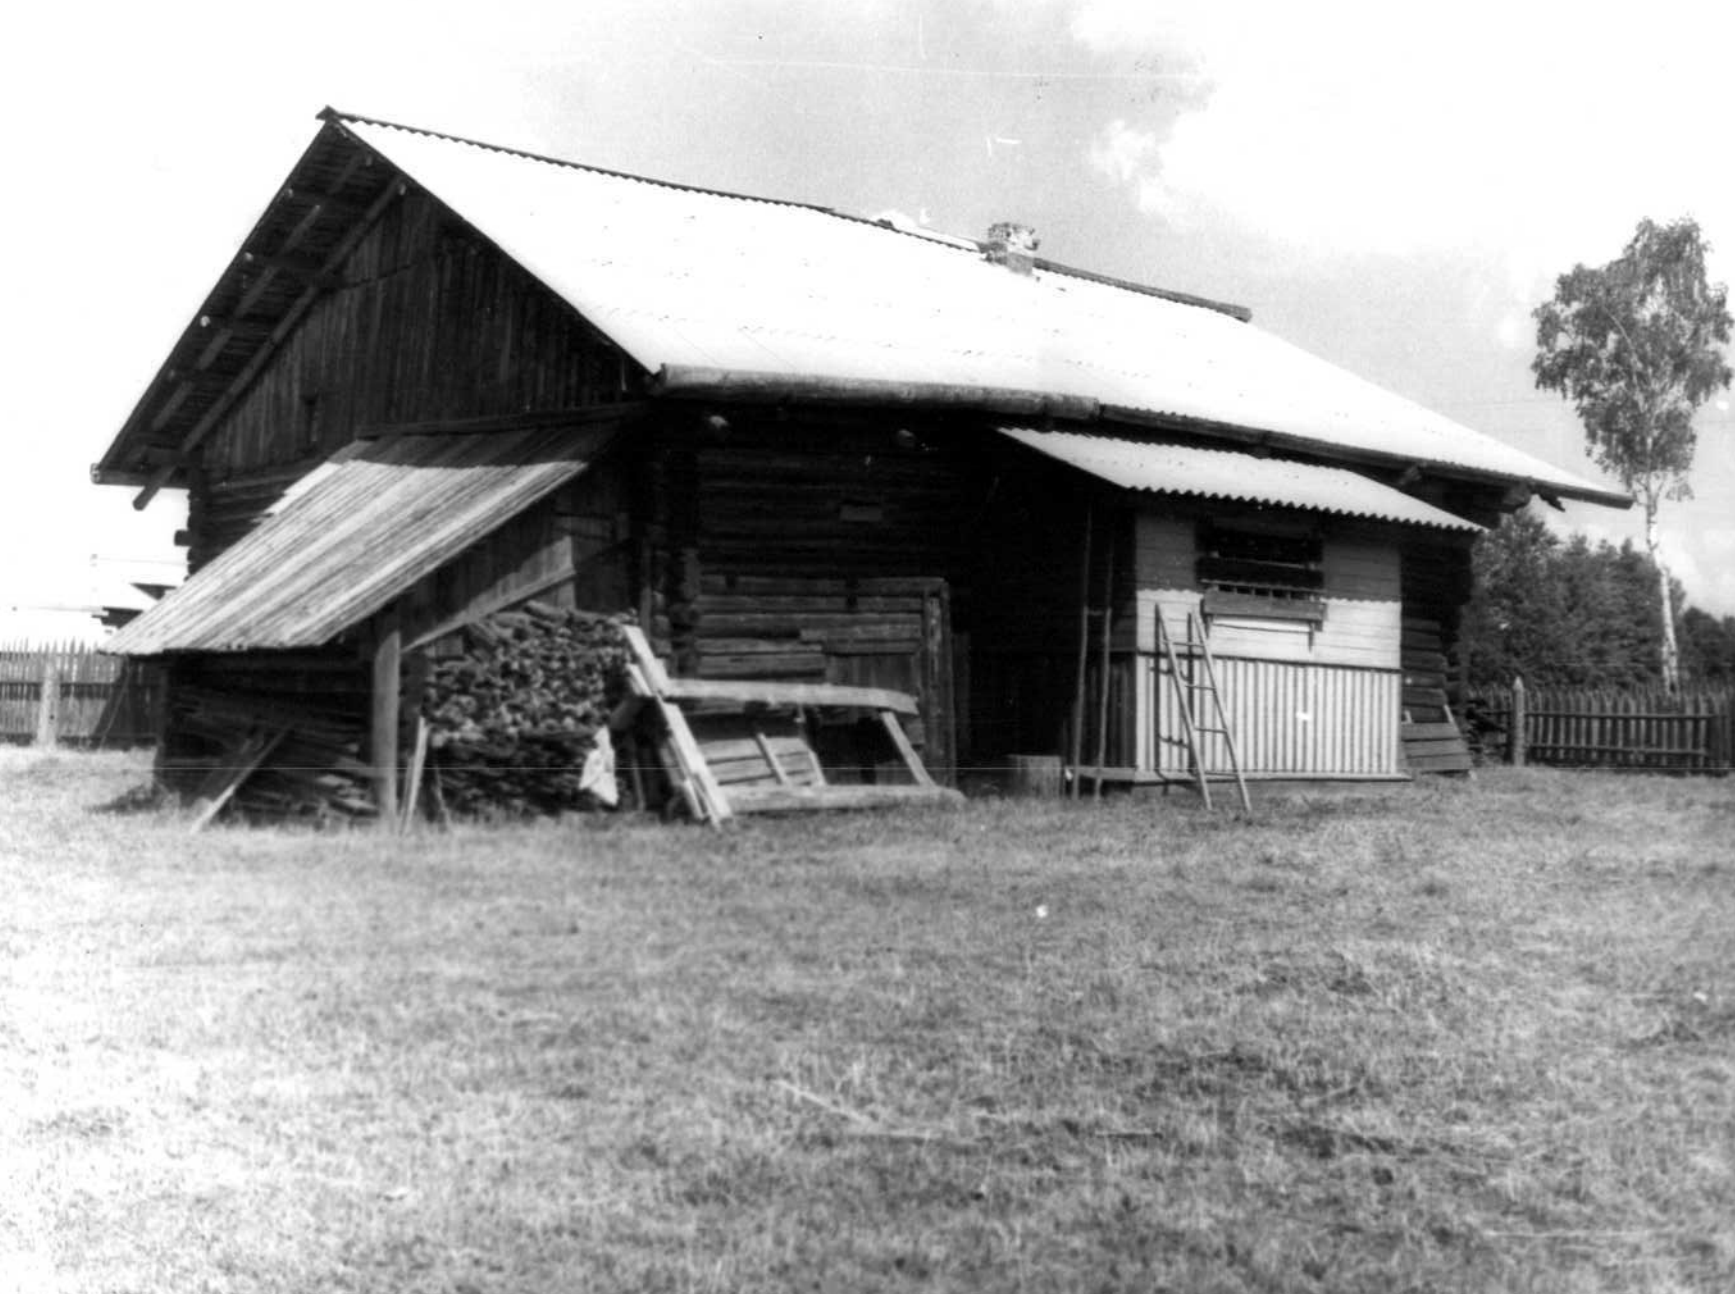
2. Вологодская обл., Нюксенский р-н,
Космаревский с/с, д.Быково.

Кровля перекрыта шифером. На южном боковом фасаде устроено новое обшитое досками крыльцо под односкатной кровлей. К заднему фасаду в сделан прируб под односкатной кровлей, для хозяйственных нужд. Убранство жилой части в интерьере существенно изменено (стены оклеены обоями, утрачены старые детали убранства).

Общий вид с юго-запада.

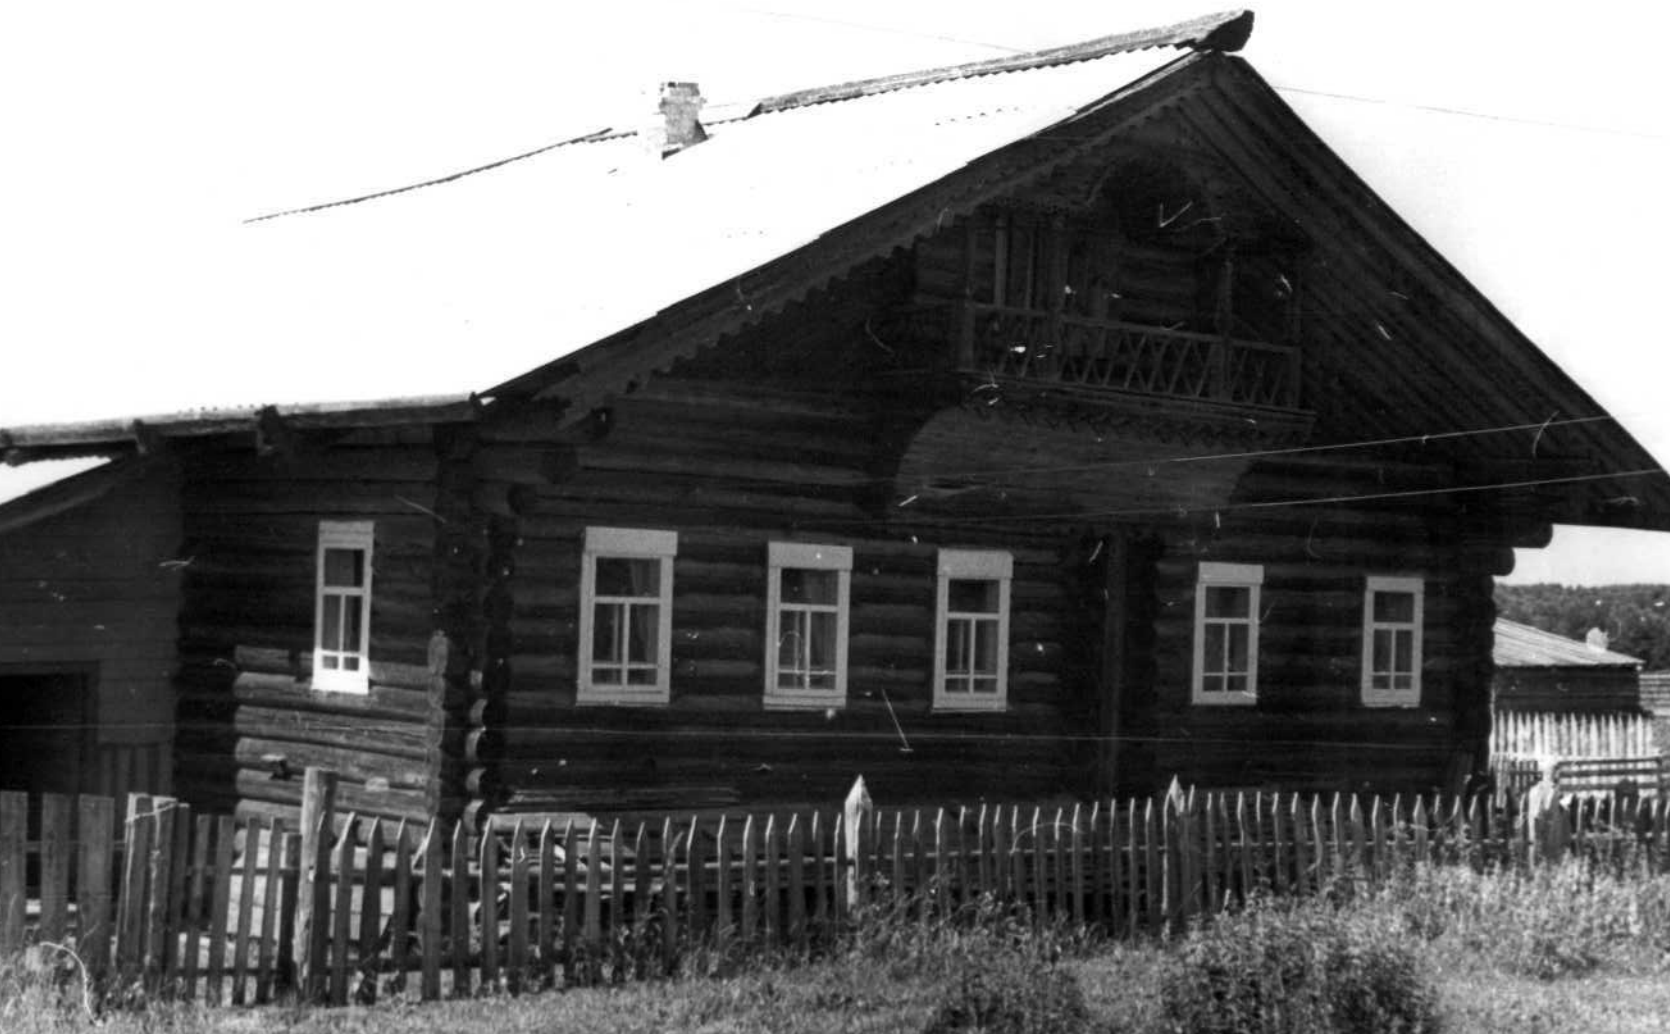
3. Вологодская обл., Нюксенский р-н,
Космаревский с/с, д.Быково.

Дом Казаковой, 1880-е гг.

Вид с улицы (с юго-востока).

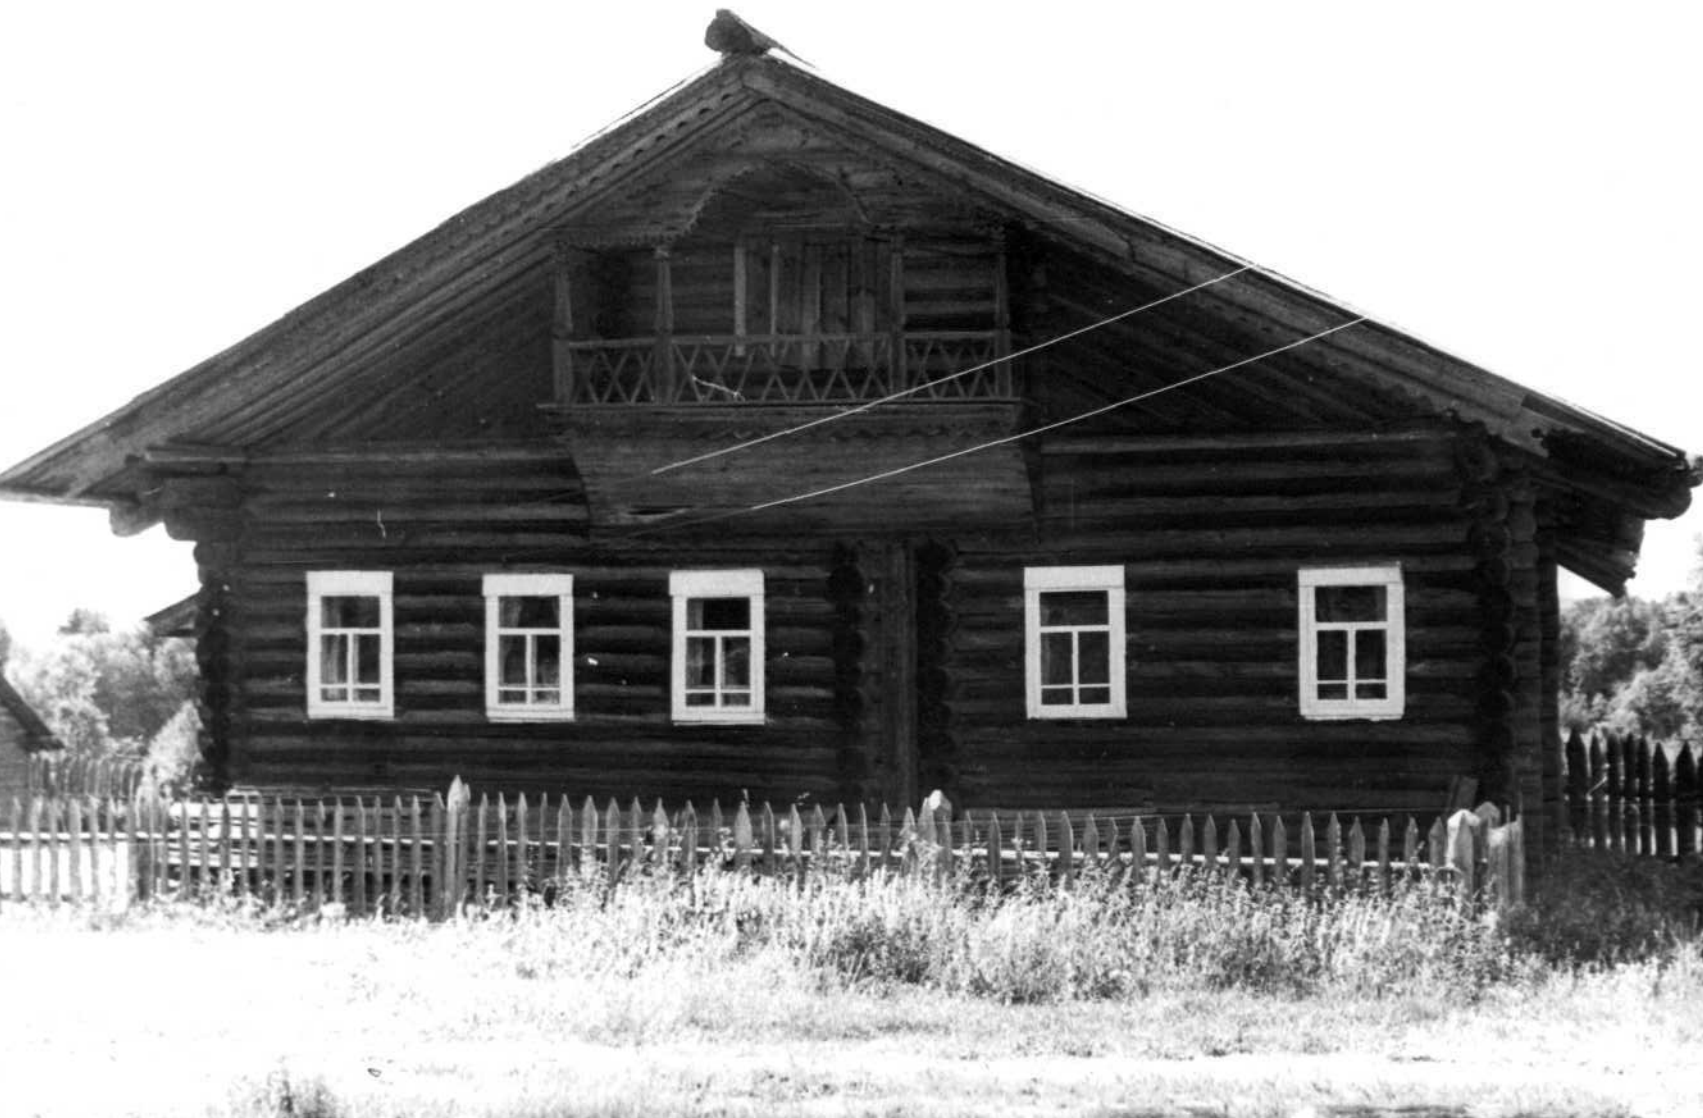
Крупный бревенчатый дом-двор, строганный брусом, под двускатной самцовой кровлей; состоит из жилой части — шестистенной избы на низком подклете, в однорядной связи с равноширокими мостом и хоздвором (задняя часть двора, по-видимому, отшпелена и двор укорочен). В композиции главного фасада выделяется большой балкон перед окном светелки, служащий основным декоративным акцентом. Асимметрию в композицию главного фасада вносит смещение перерубов средних стен шестистенного сруба вправо по фасаду (так как горница, расположенная в левейшей части, имеет меньшую ширину, чем изба) и расположение трех окон избы в левой части фасада и двух окон горницы — в его правой части. Элементы декора также сосредоточены в основном на главном фасаде. Балкон огражден решеткой из скрещенных брусков (фото 8), имеет подшивку по

4. Вологодская обл., Нюксенский р-н,
Космаревский с/с, д.Быково.
Дом Казаковой, 1880-е гг.
Главный восточный фасад.
фото Гельфера С.В., 1989 г.

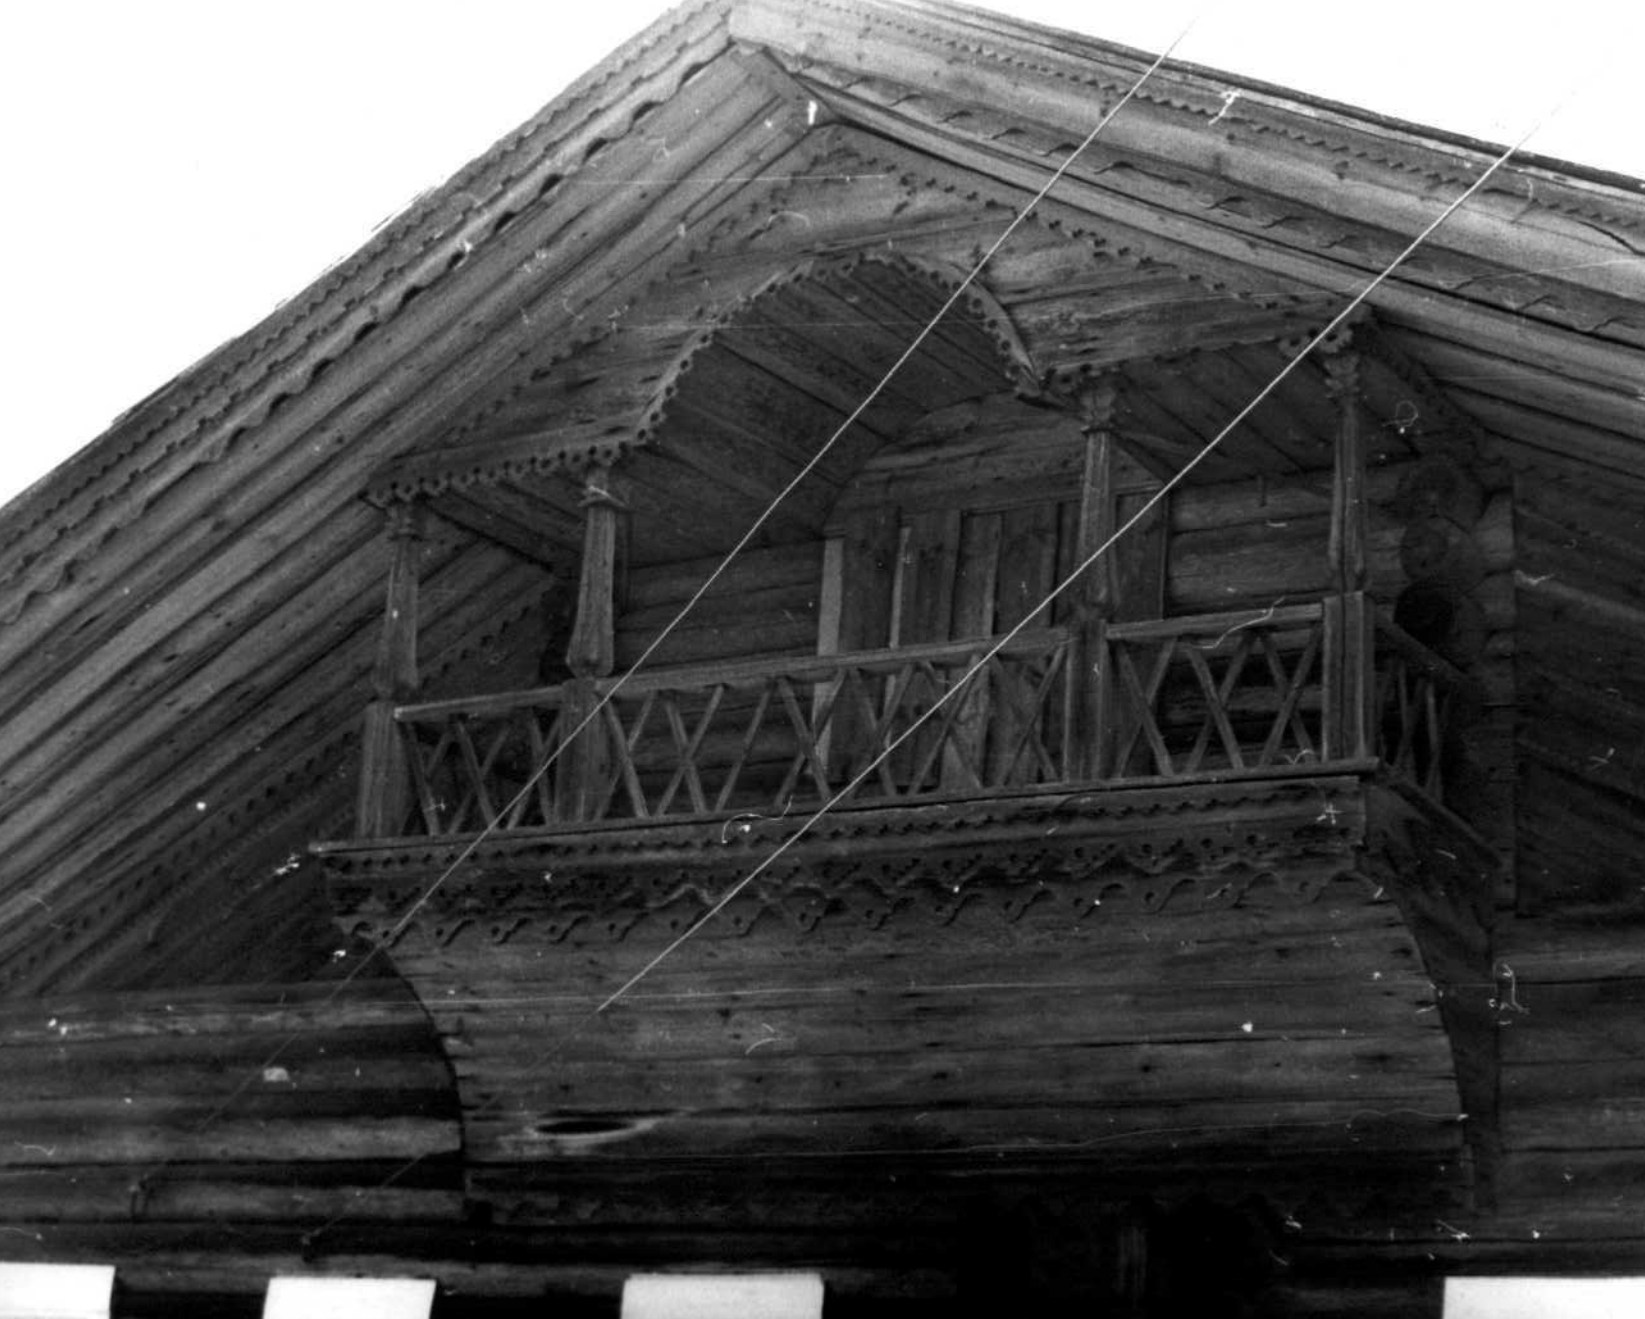
5. Вологодская обл., Нюксенский р-н,
Космаревский с/с, д.Быково.

Главный фасад: балкон.

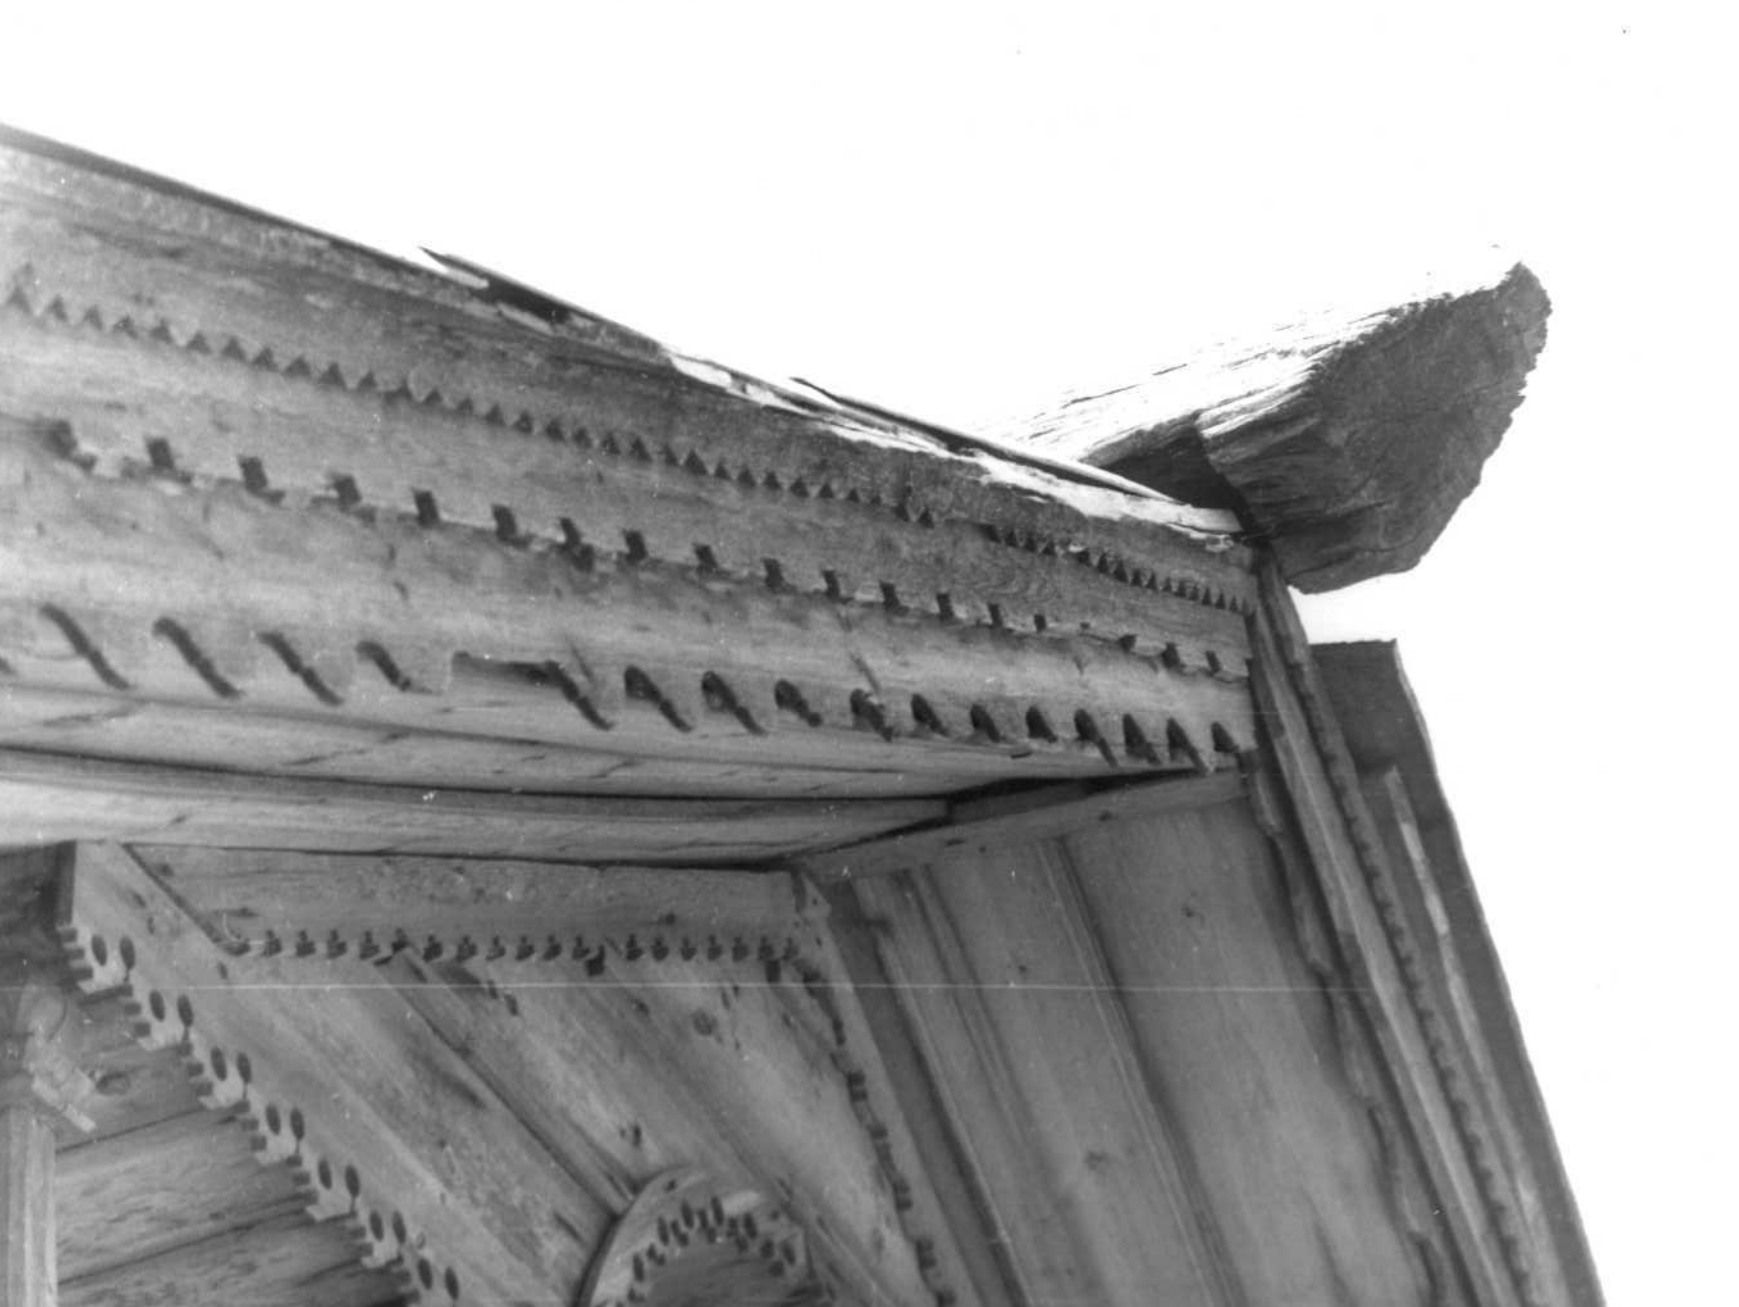
6. Вологодская обл., Нюксенский р-н,
Космаревский с/с, д. Быково.

выкружке подбалконную плоскость, верхняя часть которой украшена трёхслойным подзором со ступенчатой и волнообразной порезкой и круглыми отверстиями (фото 8), а по низу подшивки проходит волнообразный узор (фото 9). Верхняя часть фронтона имеет вынесенную вперед подшивку с полукруглым вырезом в средней части, поддерживаемую четырьмя тесаными колонками балкона, разнесёнными попарно по его бокам (фото 5); колонки имеют квадратное сечение в нижней части, а в верхней обтесаны с утонением к капителям, причем капители вытесаны с тройными перехватами и круглыми "дыньками" (фото 7). По скатам фронтона разложены трехслойные причелины с волнообразной или зубчатой порезкой краёв досок (фото 6); причелины оканчивались полотнами (фото 10), ныне обломанными. Конек прикрыт простым охлупнем с утолщением на конце, нависающем над фронтоном.

Главный фасад: причелины и охлупень.

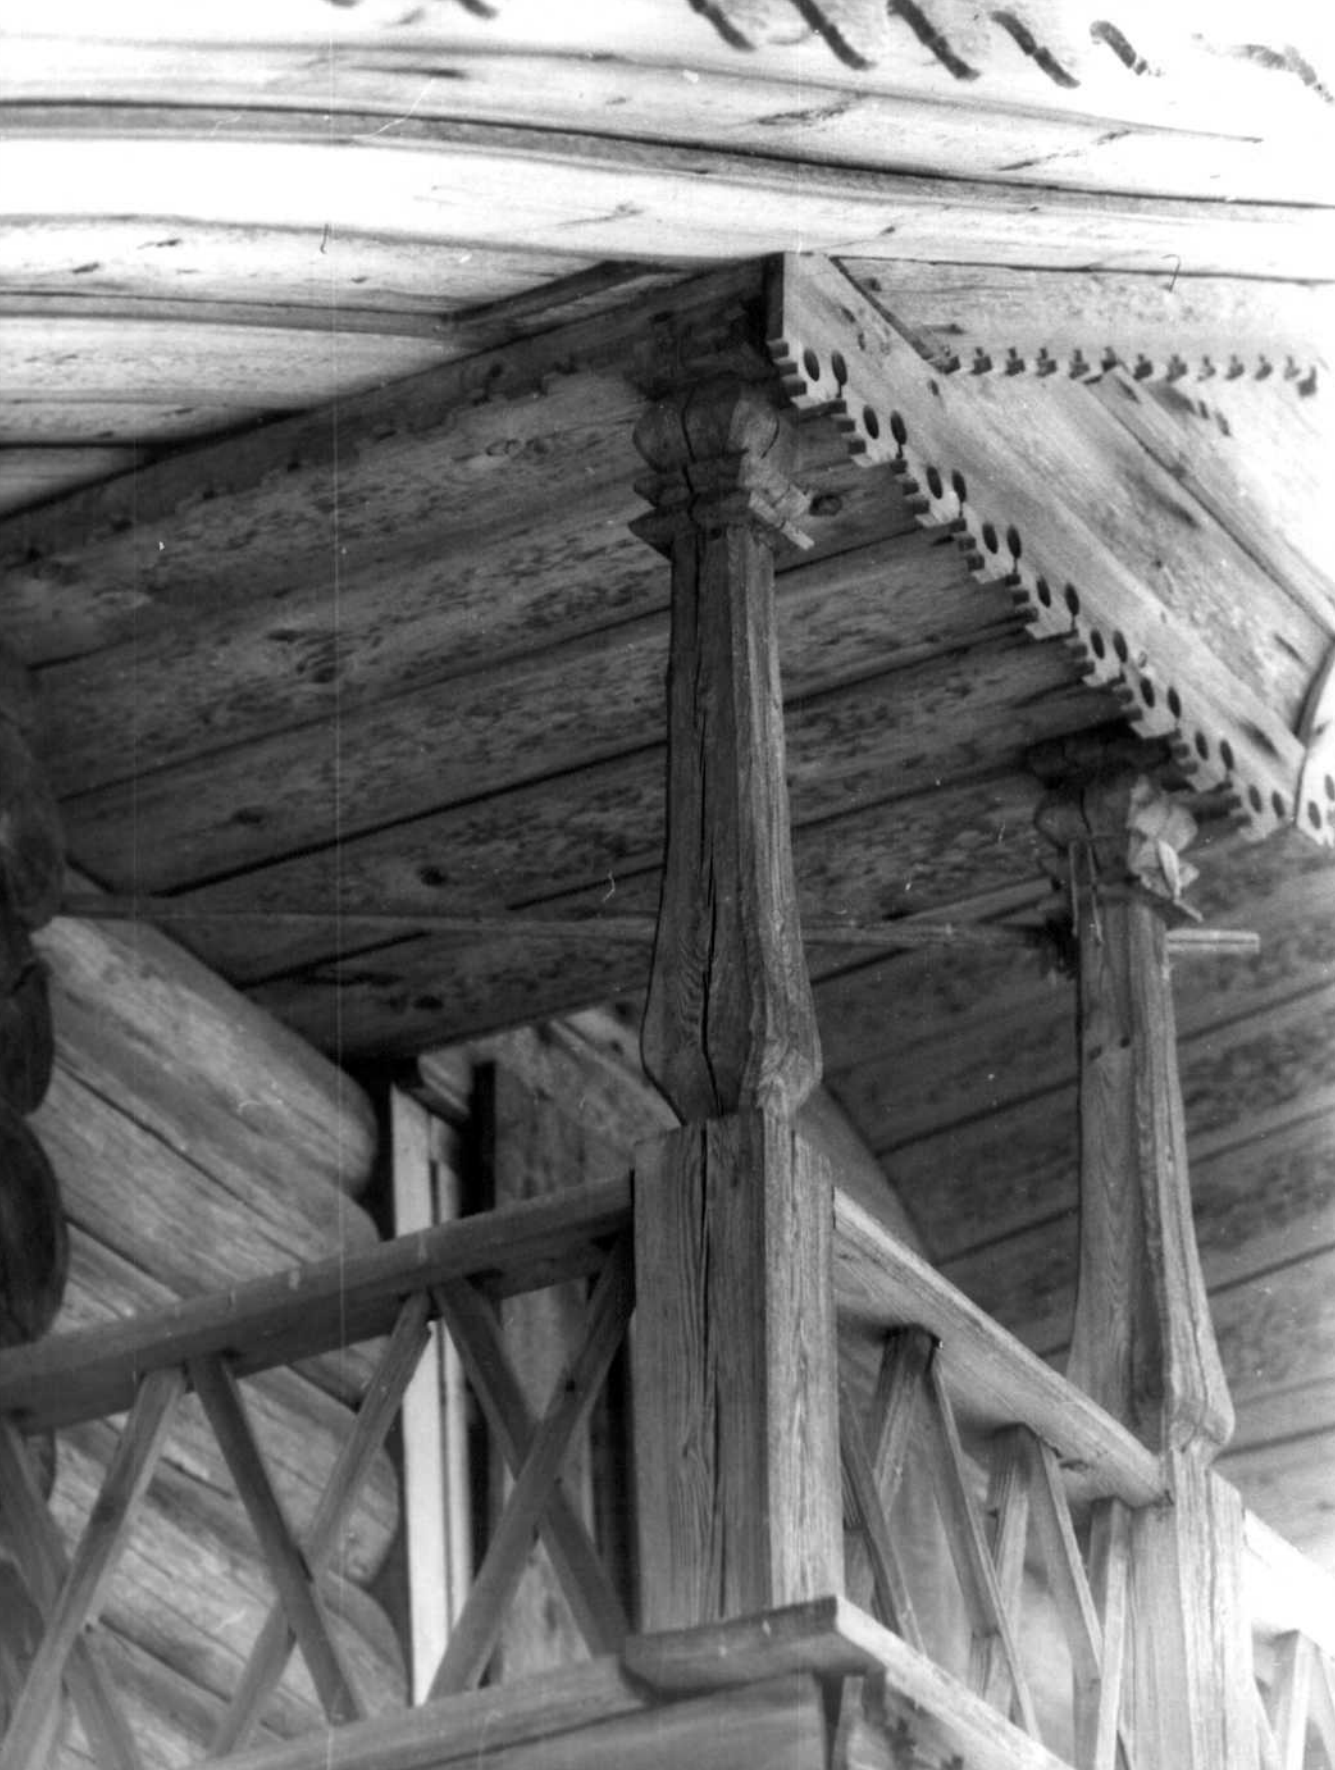
7. Вологодская обл., Нюксенский р-н,
Космаревский с/с, д.Быково.
Дом Казаковой, 1880-е гг.
Главный фасад: колонки балкона.
фото Гельфера С.В., 1989 г.

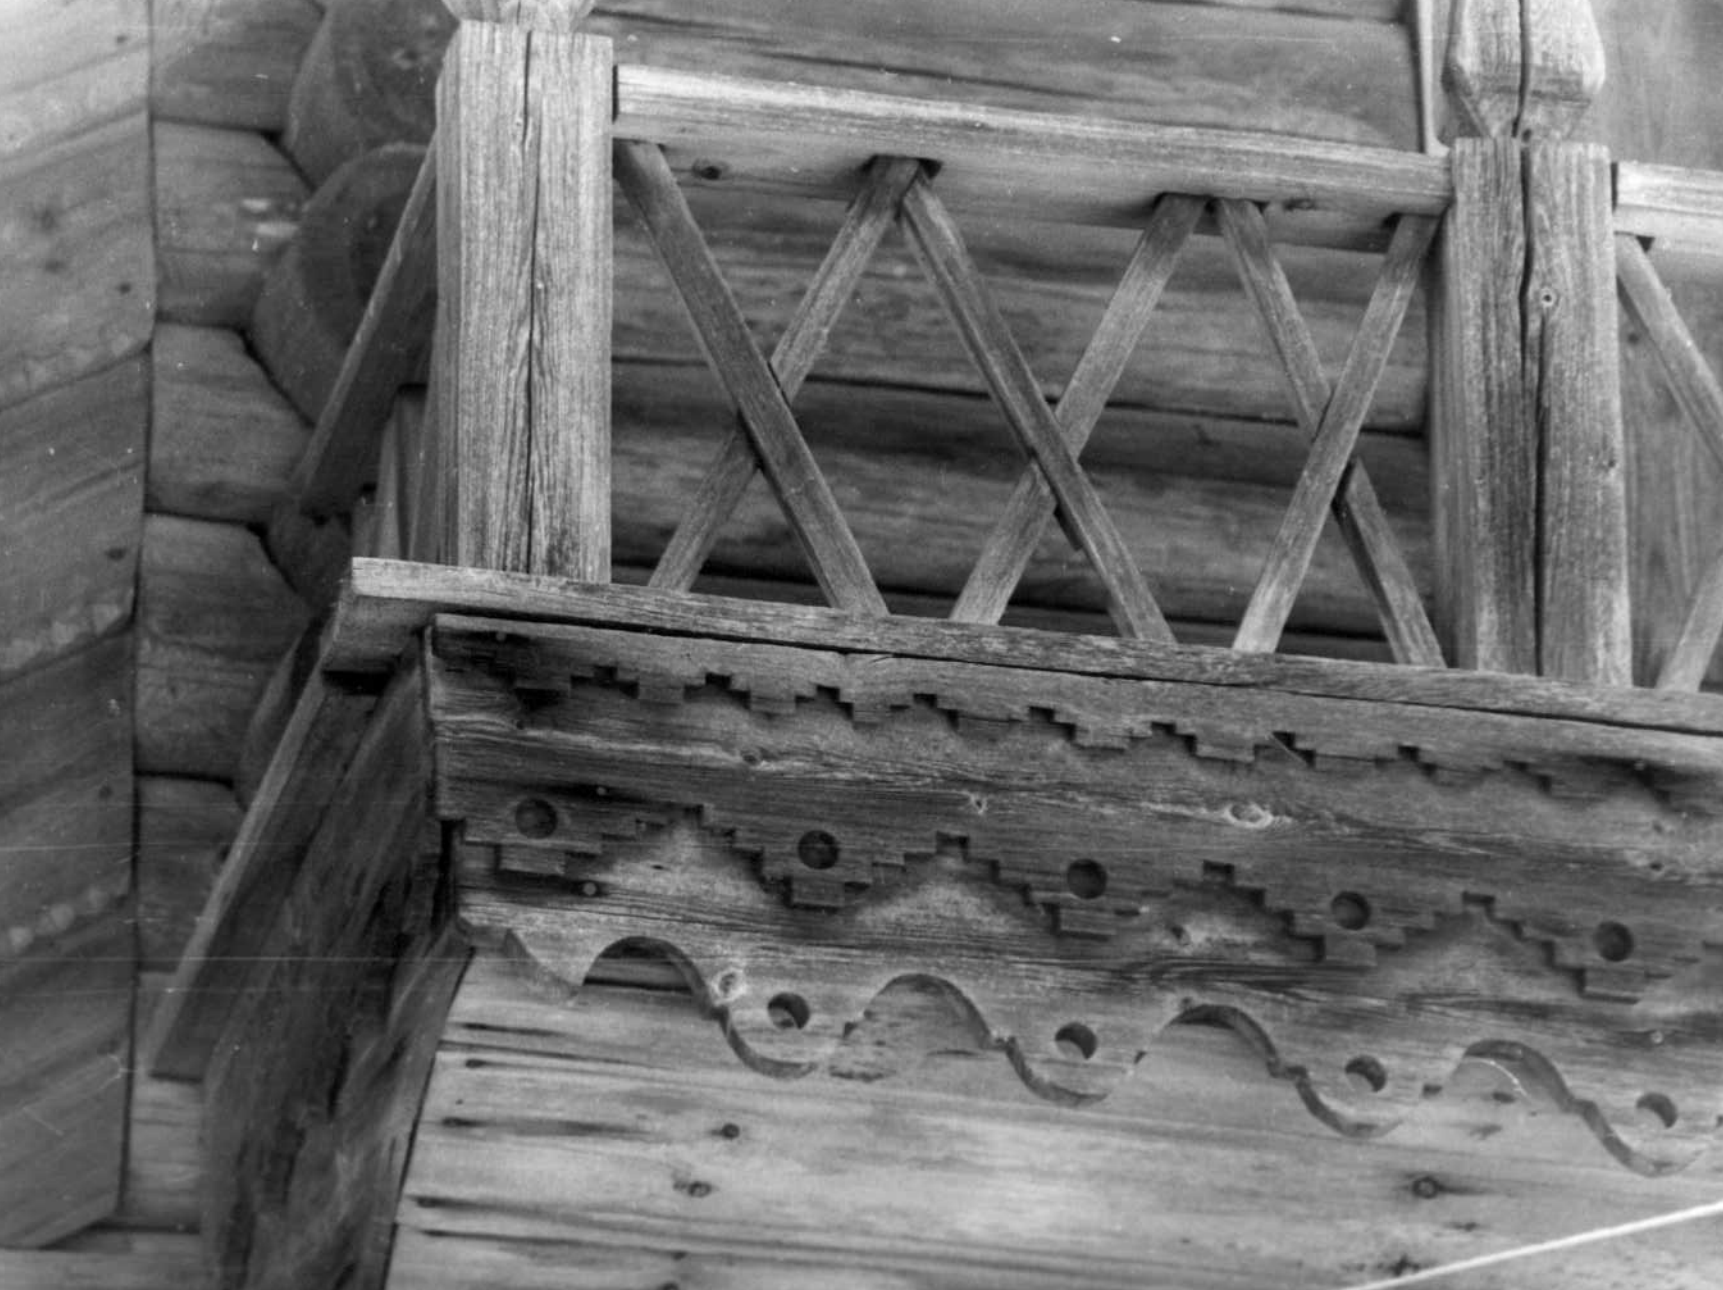
8. Вологодская обл., Нюксенский р-н,
Космаревский с/а, д.Быково.

Главный фасад: ограждение балкона.

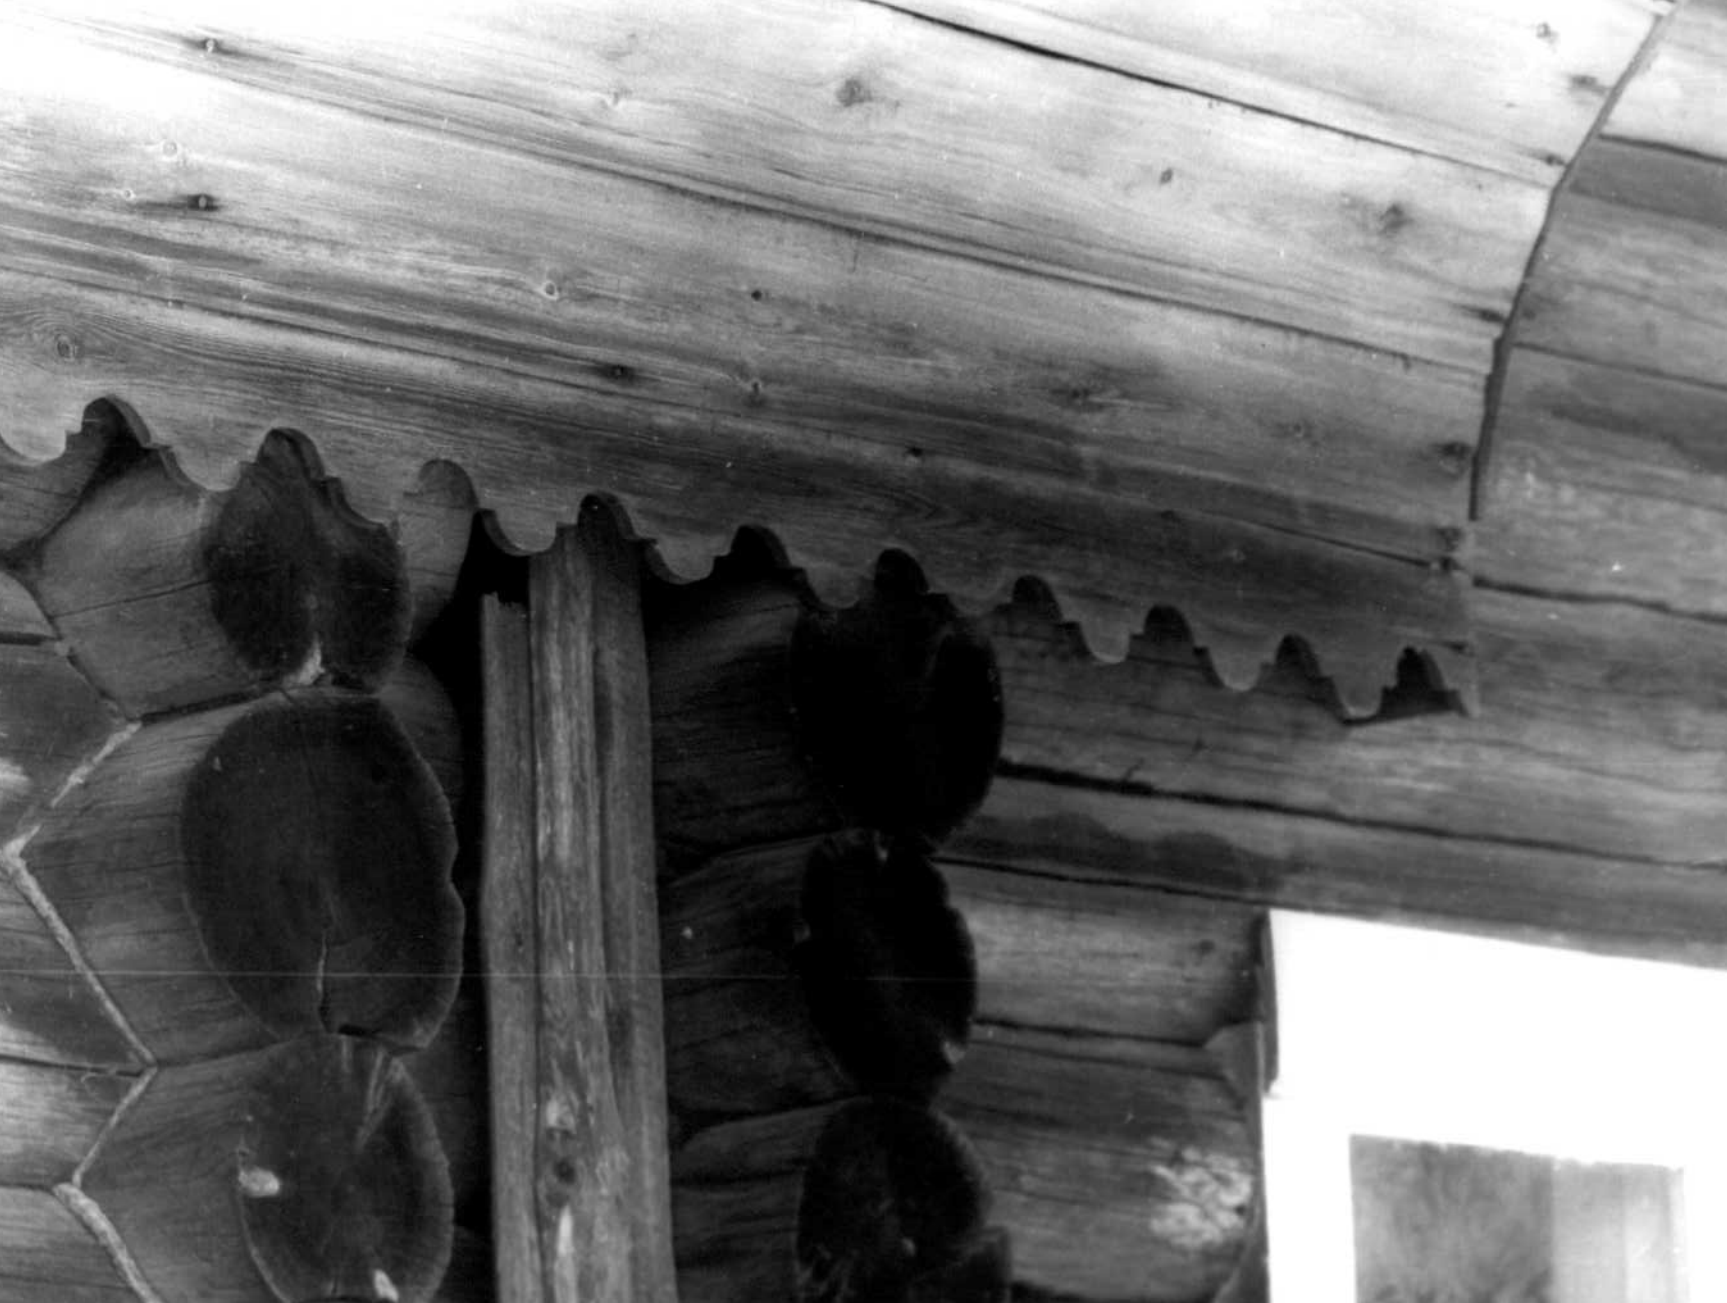
9. Вологодская обл., Нюксенский р-н,
Космаревский с/с, д.Быково.
Дом Казаковой, 1880-е гг.
Главный фасад: подшивка балкона.
фото Гельфера С.В., 1989 г.

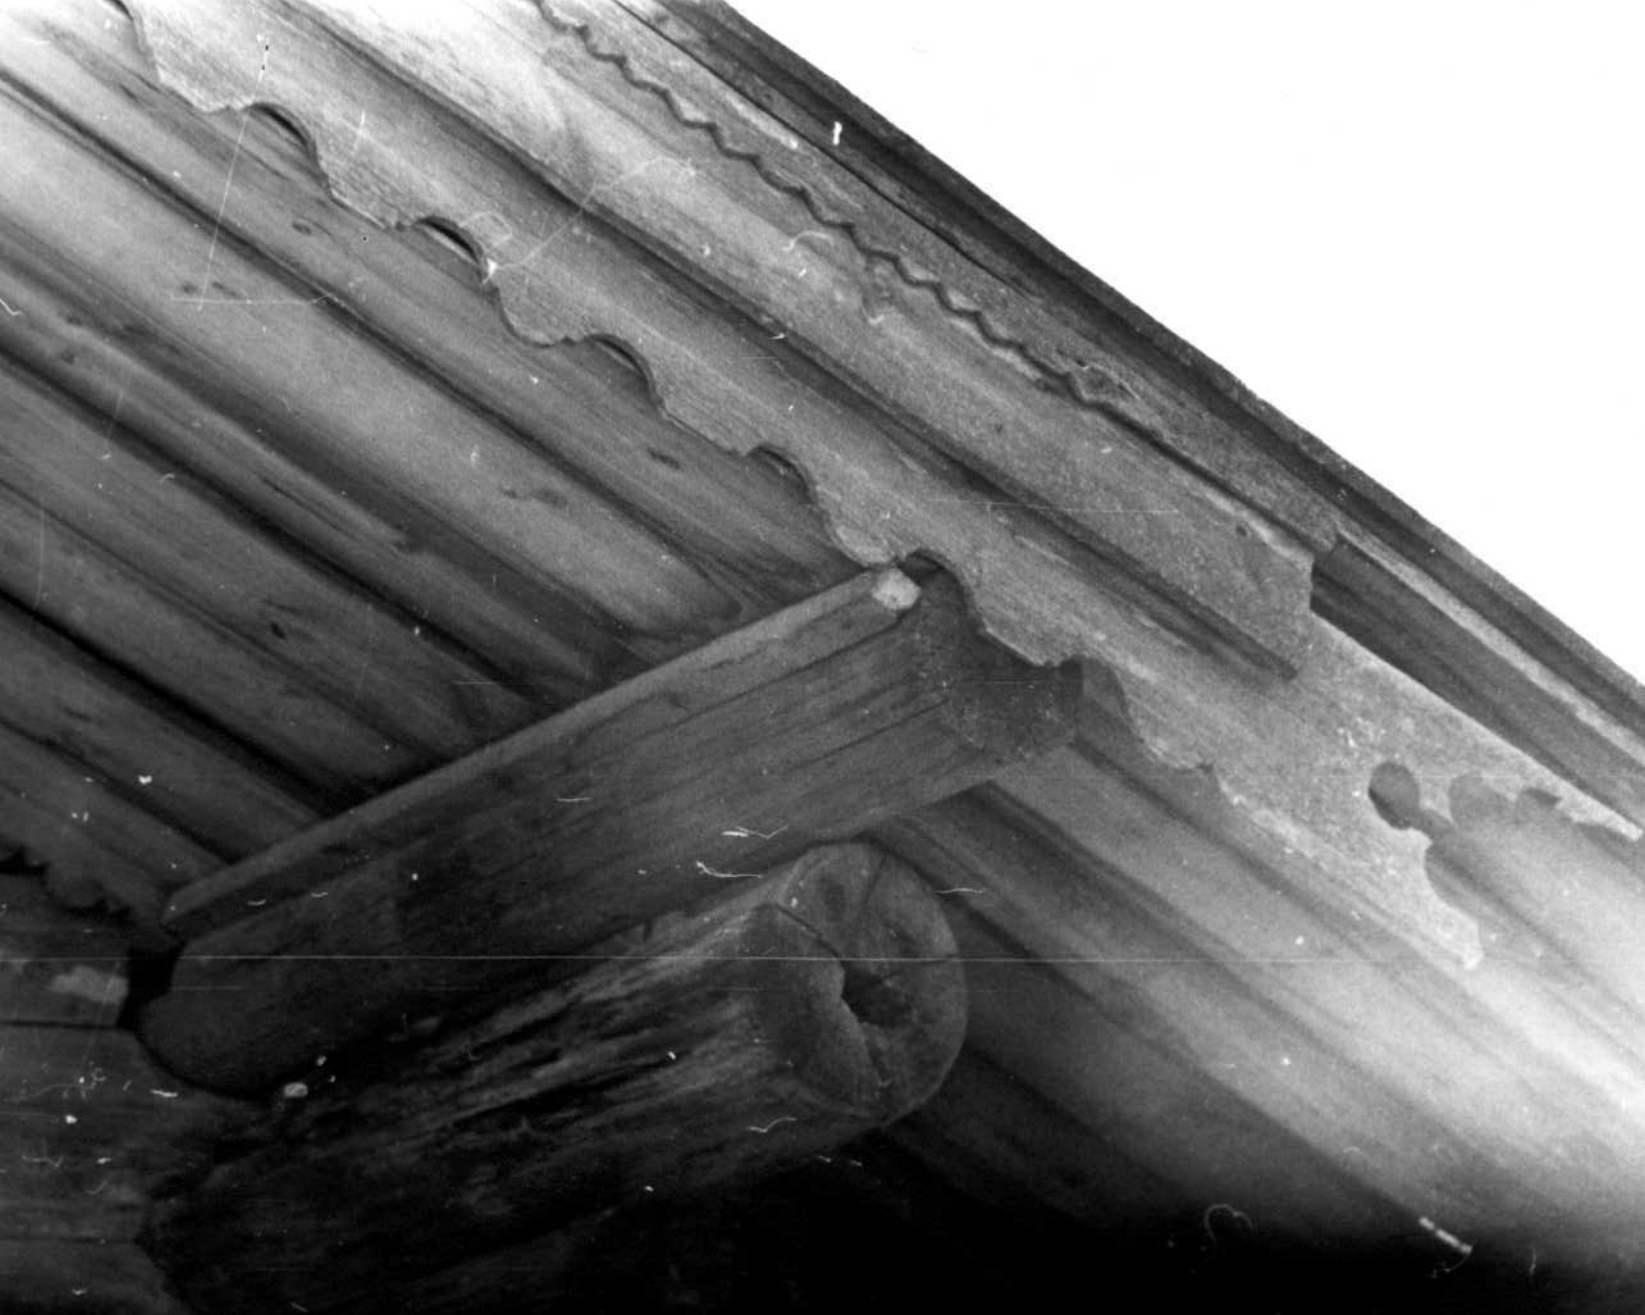
10. Вологодская обл., Нюксенский р-н,
Космаревский с/с, д.Быково.
Дом Казаковой, 1880-е гг.
Главный фасад: посома.
фото Гельфера С.В., 1989 г.
