П А С П О Р Т

Застройка центра.

Дом Казаковой Р.М.

1880-е гг.

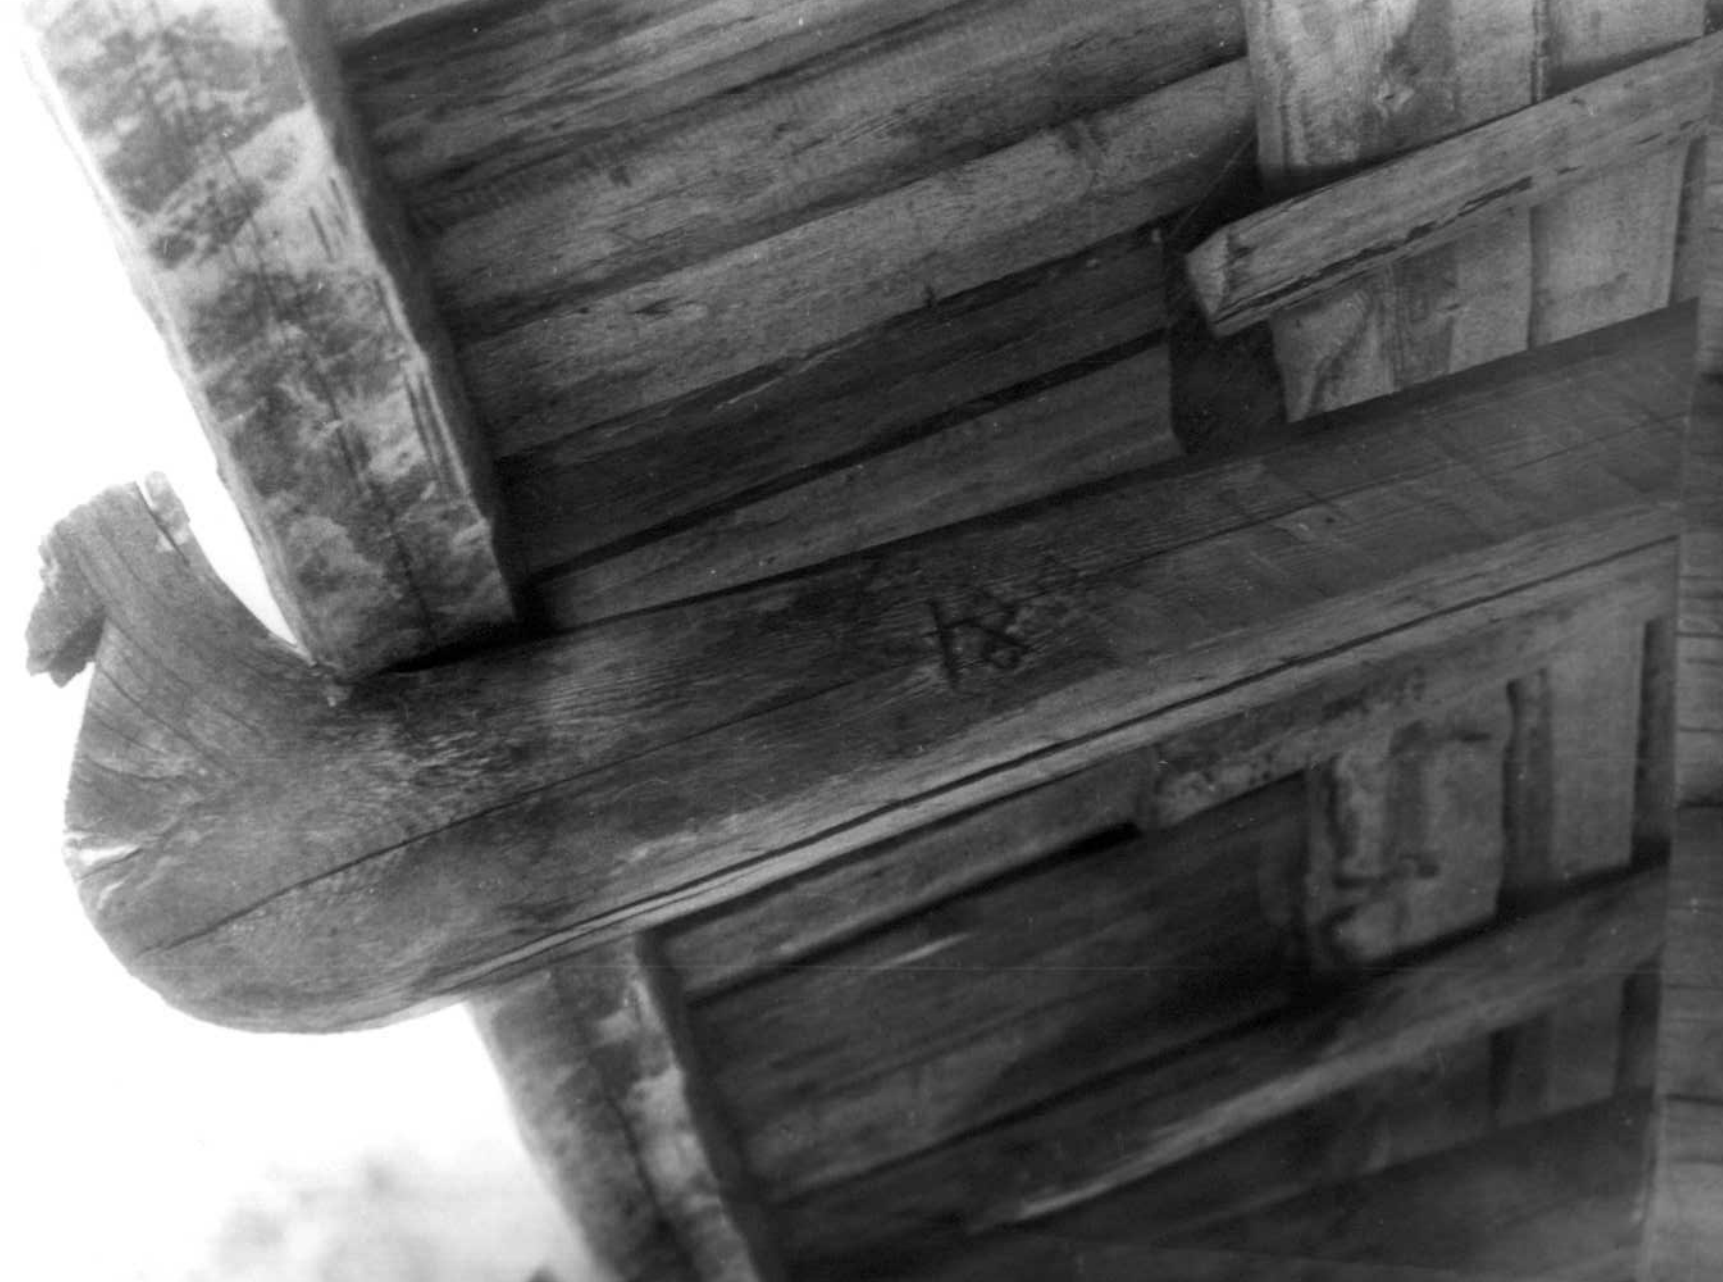
Дом куплен современными хозяевами, постоянно проживающими в Мурманске, у Григория Федоровича Мозжелина, потомка строителей дома. По рассказам местных старожилов, четыре брата Мозжелиных построили себе дома в центре деревни примерно в одно время, в 1880-х гг. Датировка памятника 1880-ми гг. основана на надписи "188...", вырезанной на одной из куриц на южном боковом скате кровли дома (фото II).

II. Вологодская обл., Нюксенский р-н,
Космаревский с/с, д. Быково.
Дом Казаковой, 1880-е гг. Дата на кури-
це. Фото Гельфера С.В., 1989 г.

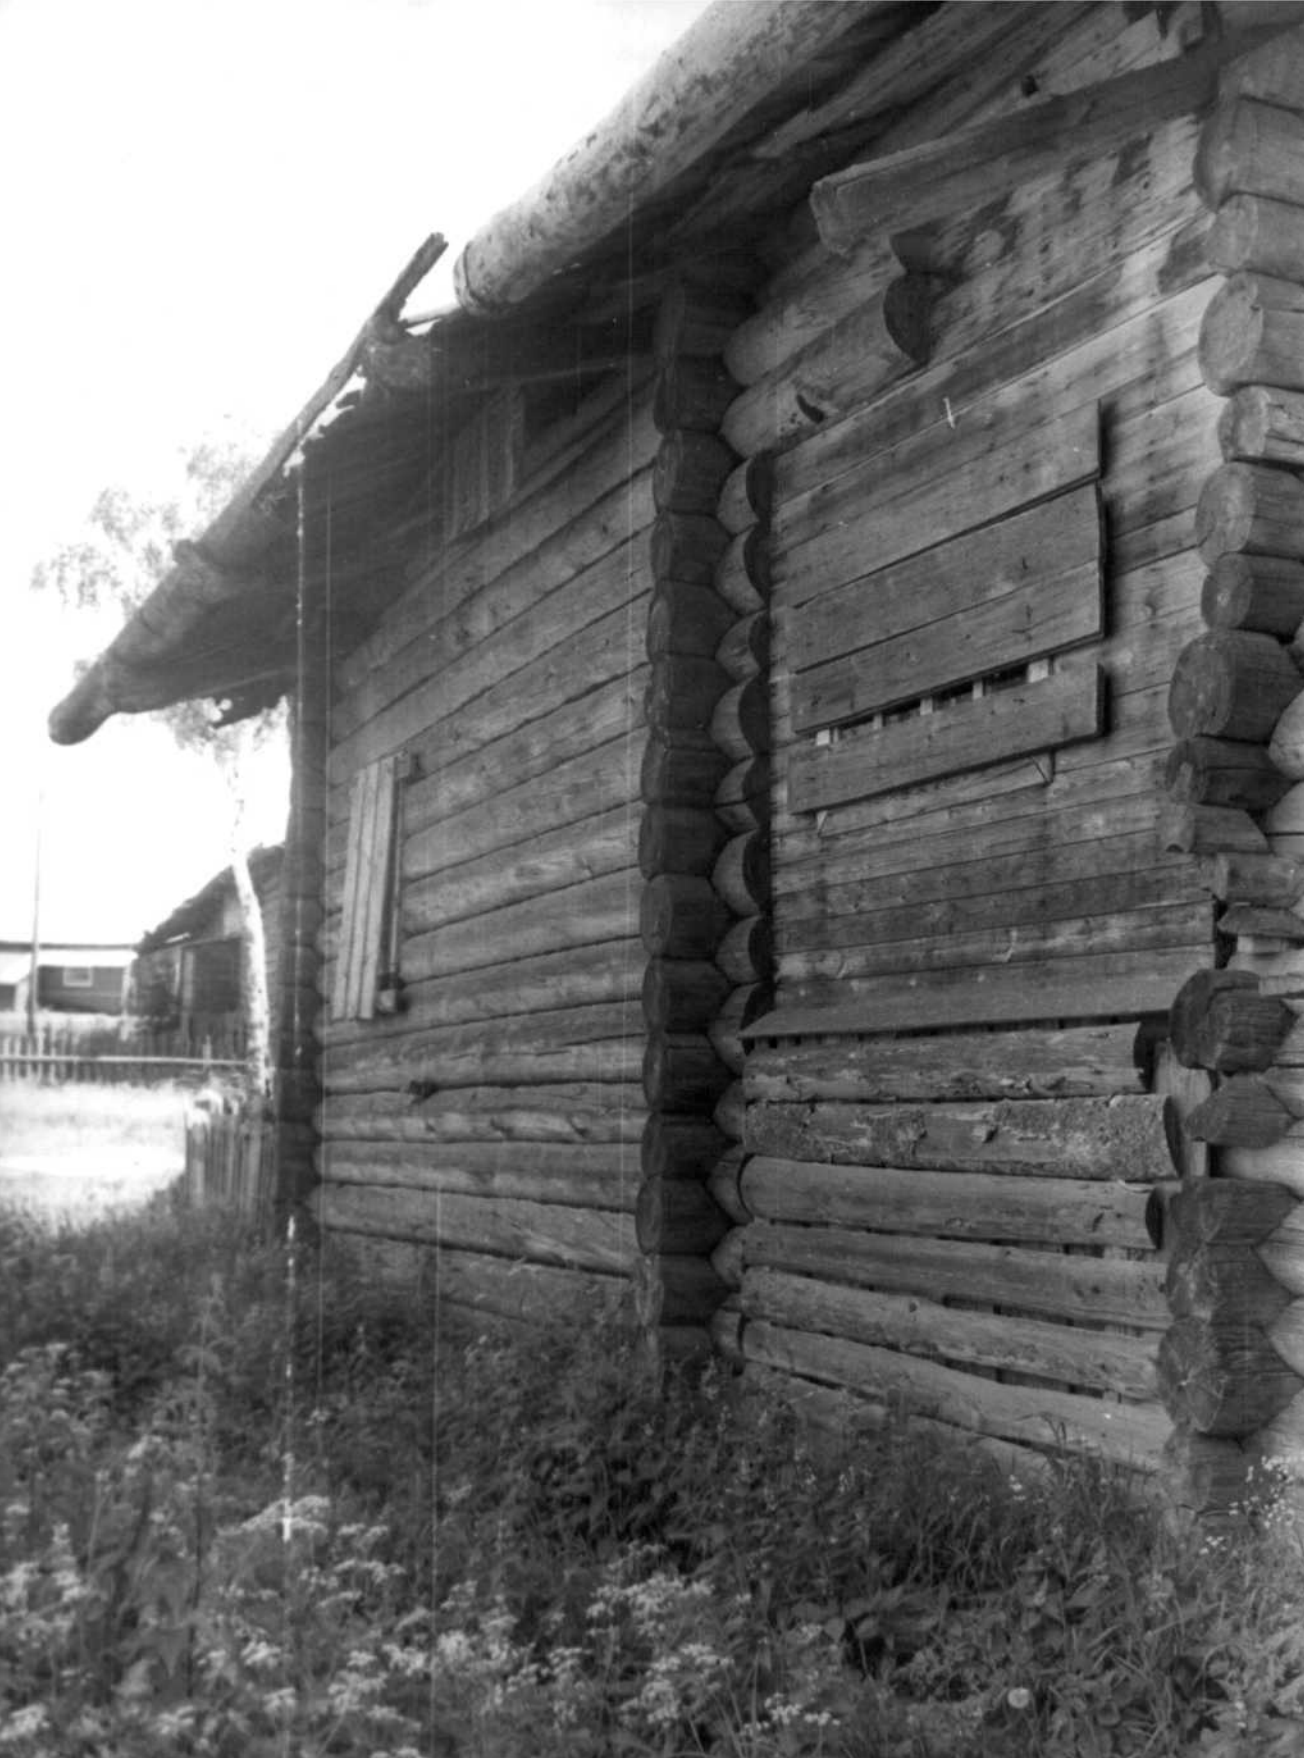
Внутри жилой части определенный интерес представляет русская, несколько переделанная печь с голбцем, по которому можно попасть в подклет под избой; в подклет под горницей ведет наружная дверь на главном фасаде. С моста крутая лестница ведет в светелку на чердаке. Из старого убранства сохранился только потолок корницы, набранный из калеванных досок во "фриз" (у местных жителей именуемый "подбой"). На повети хоздвора сохранилась старая клеть, выходящая оконцем-продухом на северный боковой фасад. В скотный двор ведут ворота на южном фасаде.

12. Вологодская обл., Нюксенский р-н,
Космаревский с/с, д. Быково.
Дом Казаковой, 1880-е гг.
Боковой северный фасад.
фото Гельфера С.В., 1989 г.

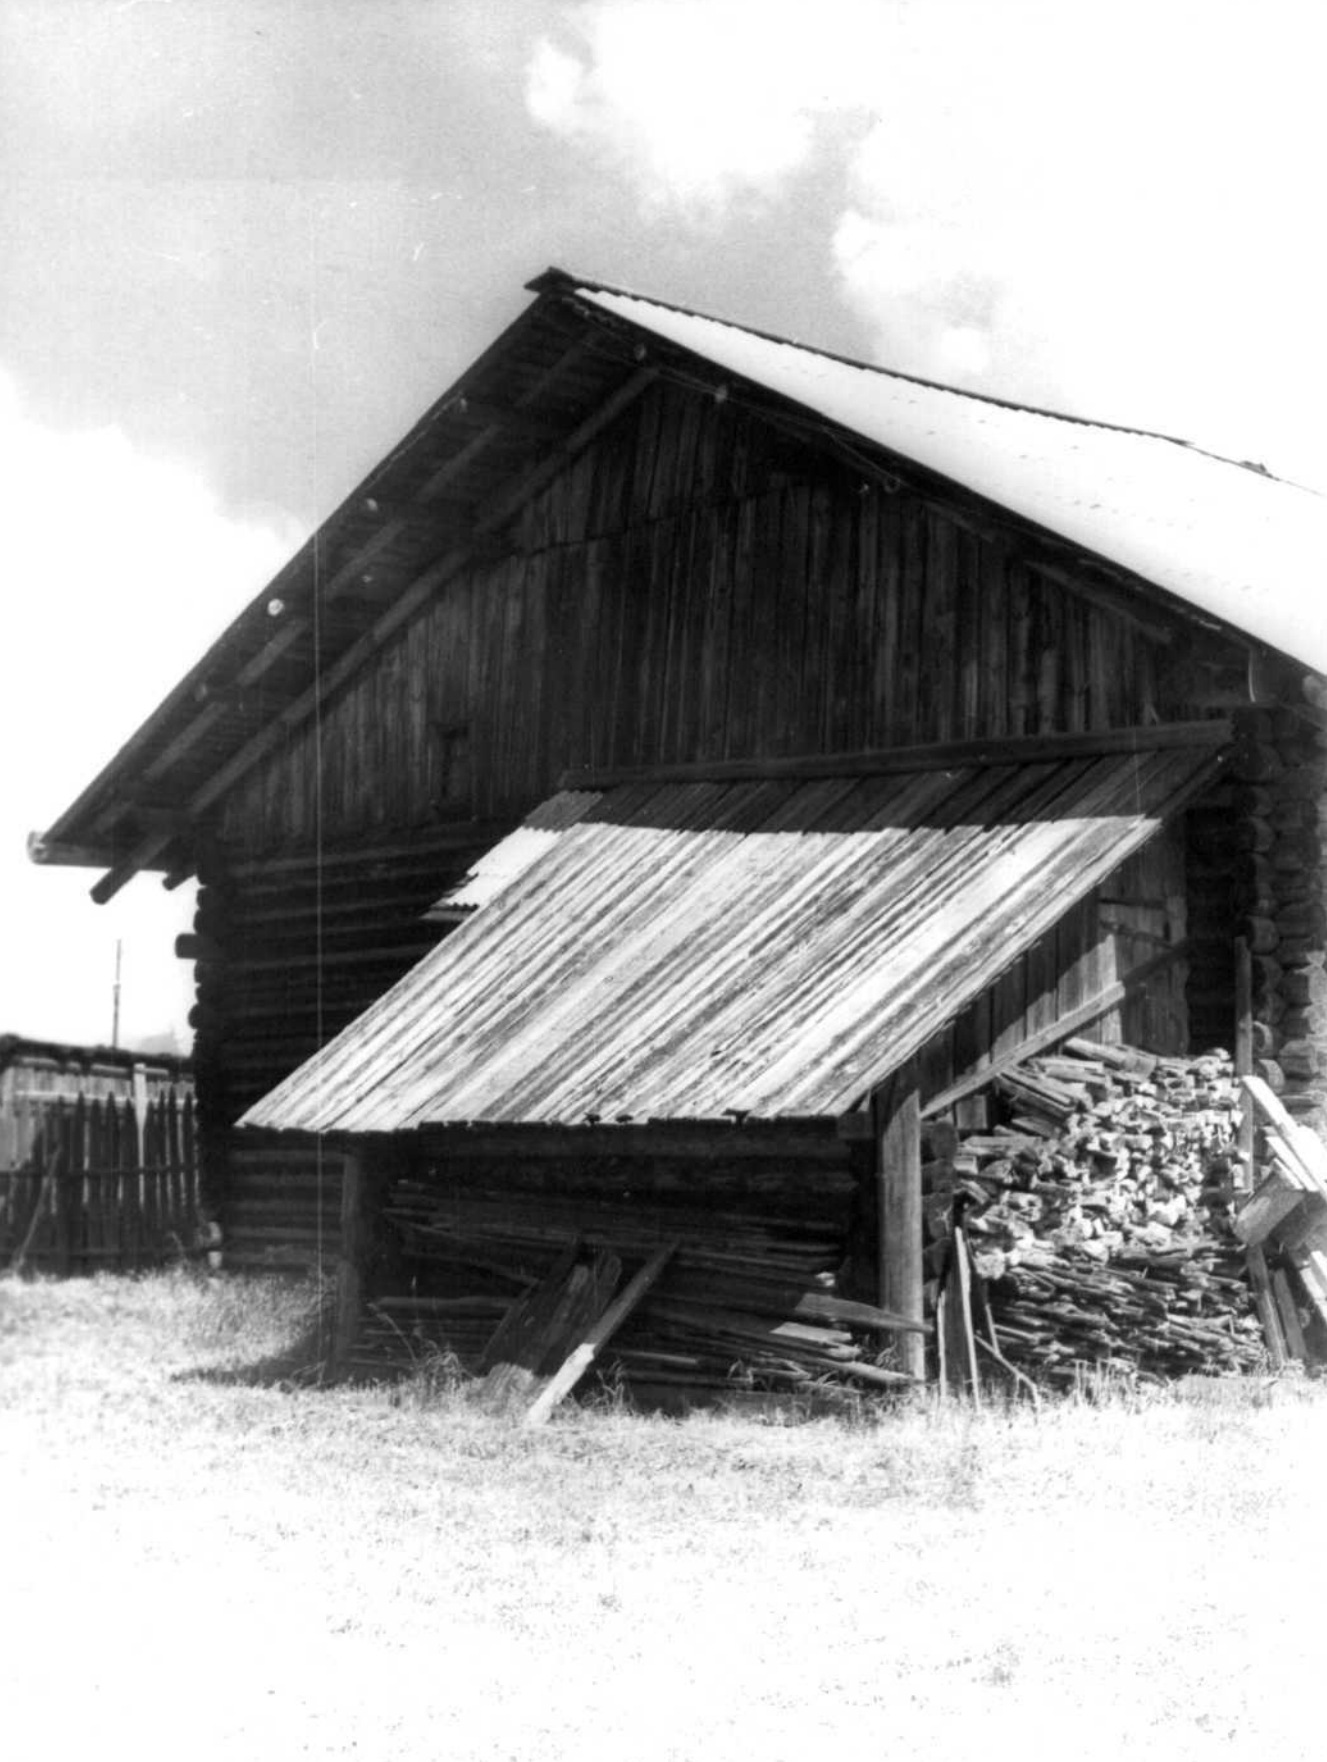
Кровля перекрыта шифером. На южном боковом фасаде устроено новое обшитое досками крыльцо под односкатной кровлей. К заднему фасаду в сделан прируб под односкатной кровлей, для хозяйственных нужд. Убранство жилой части в интерьере существенно изменено (стены оклеены обоями, утрачены старые детали убранства).

13. Вологодская обл., Нюксенский р-н,
Космаревский с/с, д.Быково.
Дом Казаковой, 1880-е гг.
Задний западный фасад.
фото Гельзера С.В., 1989 г.

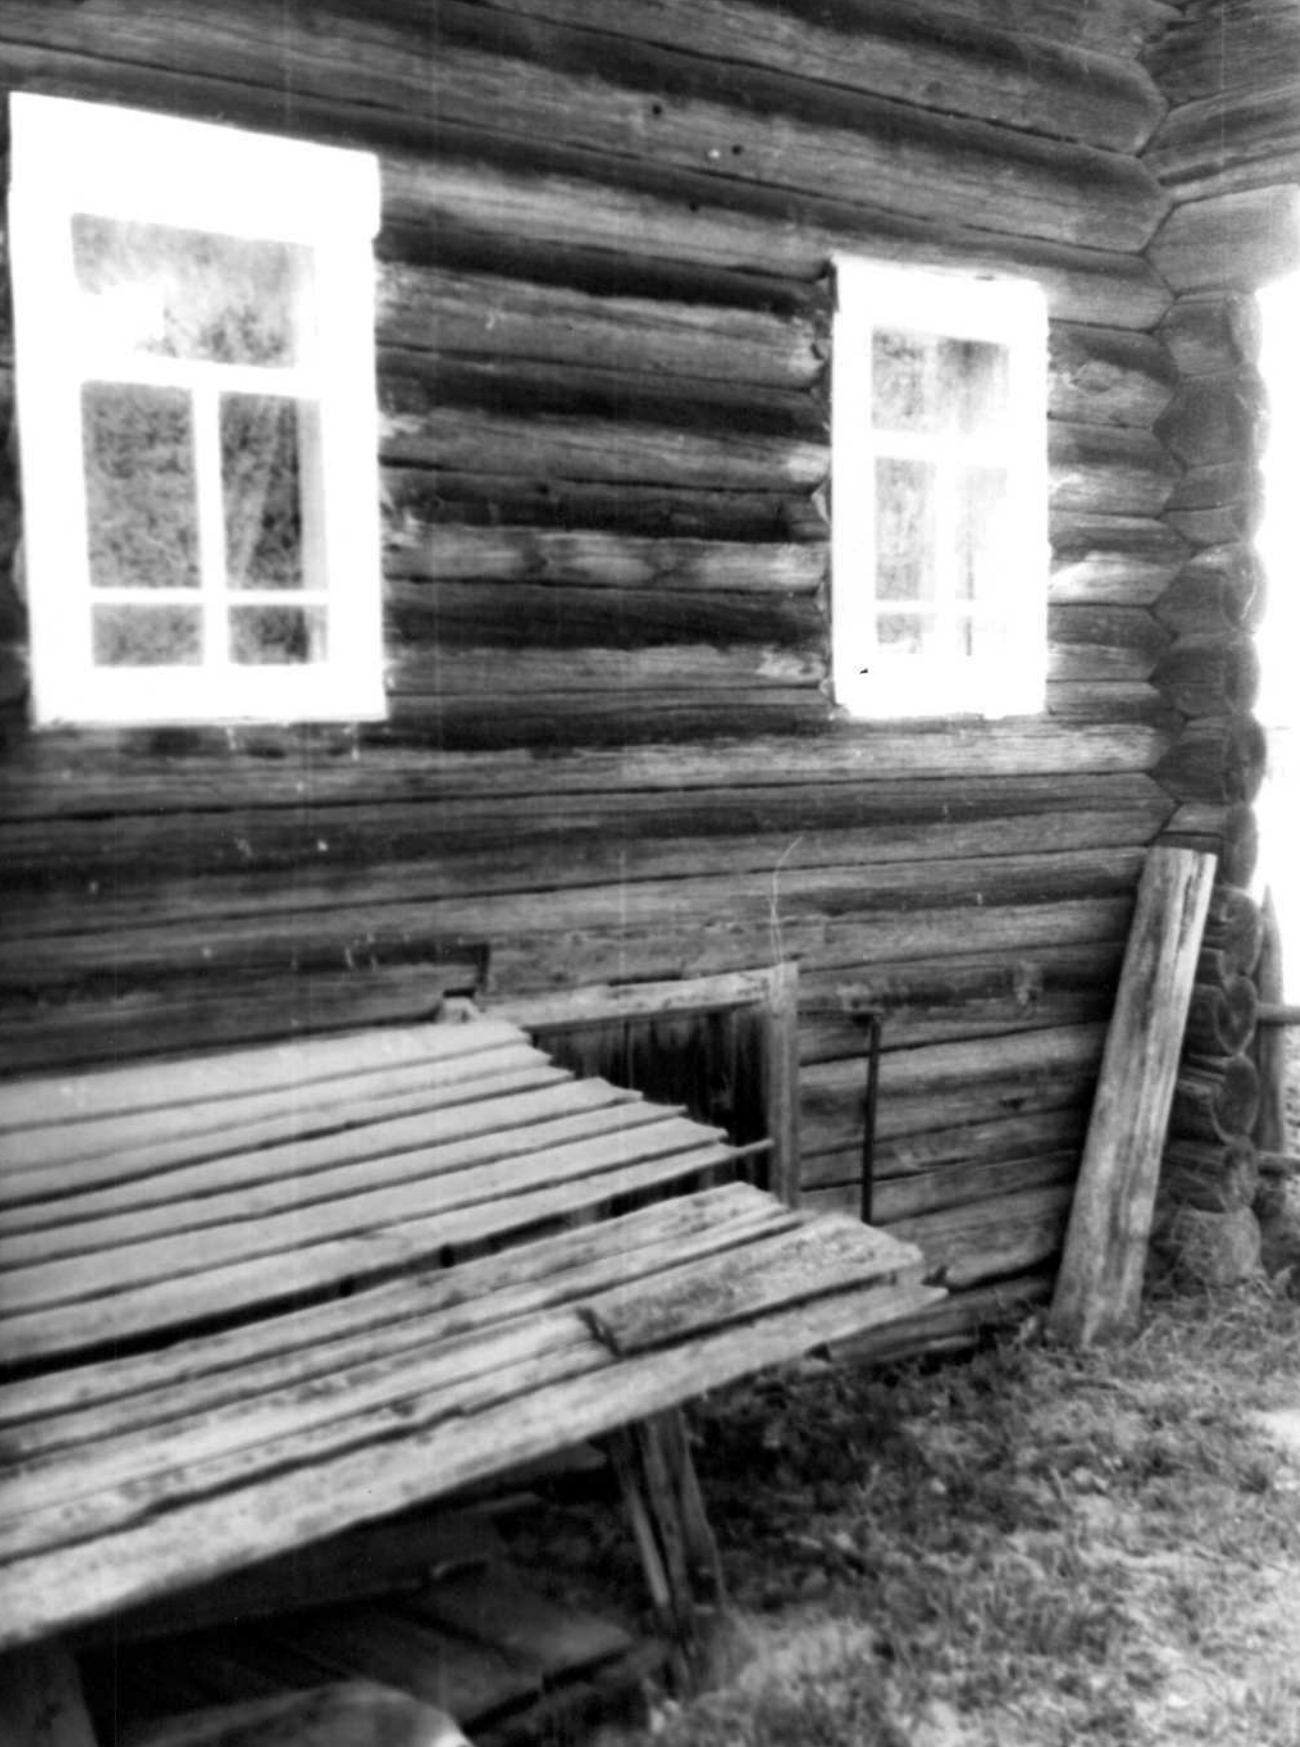
Стены дома из бревен диам. 28-30 см рублены с остатком. Окна (фото 14), очевидно, переделаны в более позднее время и имеют неравночастную расстекловку. Кровля покрыта шифером по старому тесу (кроме ската над горницей). Сохранились старые курицы и потоки.

14. Вологодская обл., Нюксенский р-н,
Космаревский с/с, д. Быково.
Дом Казаковой, 1880-е гг.
Главный фасад: окна горницы.
фото Гельфера С.В., 1989 г.

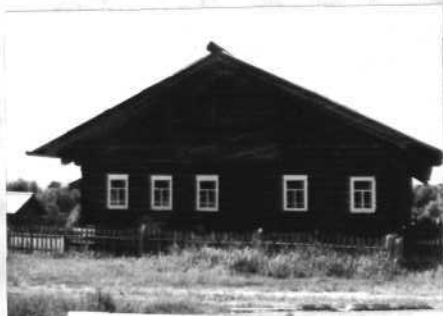
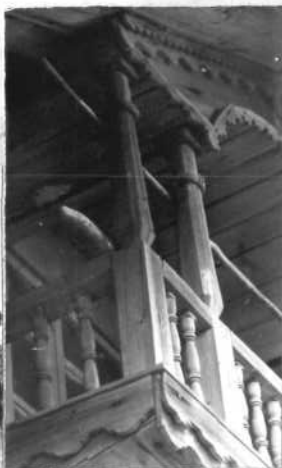
Фото или схематический план

Дом первоначально принадлежал одному из братьев Мозжелиных и был построен в 1880-х гг., о чем говорит надпись на курице. Стоит в середине деревни, обращен главным фасадом на восток. Крупный бревенчатый дом-двор, строченный брусом; состоит из шестистенной жилой части на низком подклее, в однорядной связи с равноширокими сенями и укороченным хоздвором, под общей двускатной самповой кровлей. В композиции главного фасада выделяется большой балкон у окна светелки, с подшивкой по выкружке и подбалконной плоскостью, ограждением из скрещенных брусков и тесаными колонками, поддерживающими подшивку верха фронтона. Балкон, а также причелины фронтона украшены волнообразными и зубчатыми порезками. Убранство интерьеров почти утрачено. Стены дома из бревен diam. 28-30 см рублены с остатком, кровля крыта шифером по старому тёсу. К боковому фасаду пристроено новое крыльцо, а к заднему - прируб под односкатной кровлей. Размеры дома в плане - 11,68 на 13,4 м (в осях срубов).

Образец крестьянского жилого дома-двора с шестистенной жилой частью, интересным первоначальным декором главного фасада.
