П А С П О Р Т

I. НАИМЕНОВАНИЕ ПАМЯТНИКА Усадьба Азовых. Мастерская по обработке щетины.II. ТИПОЛОГИЧЕСКАЯ
ПРИНАДЛЕЖНОСТЬ

Вологодская обл., г. В. Устюг, Советский пр., I3I

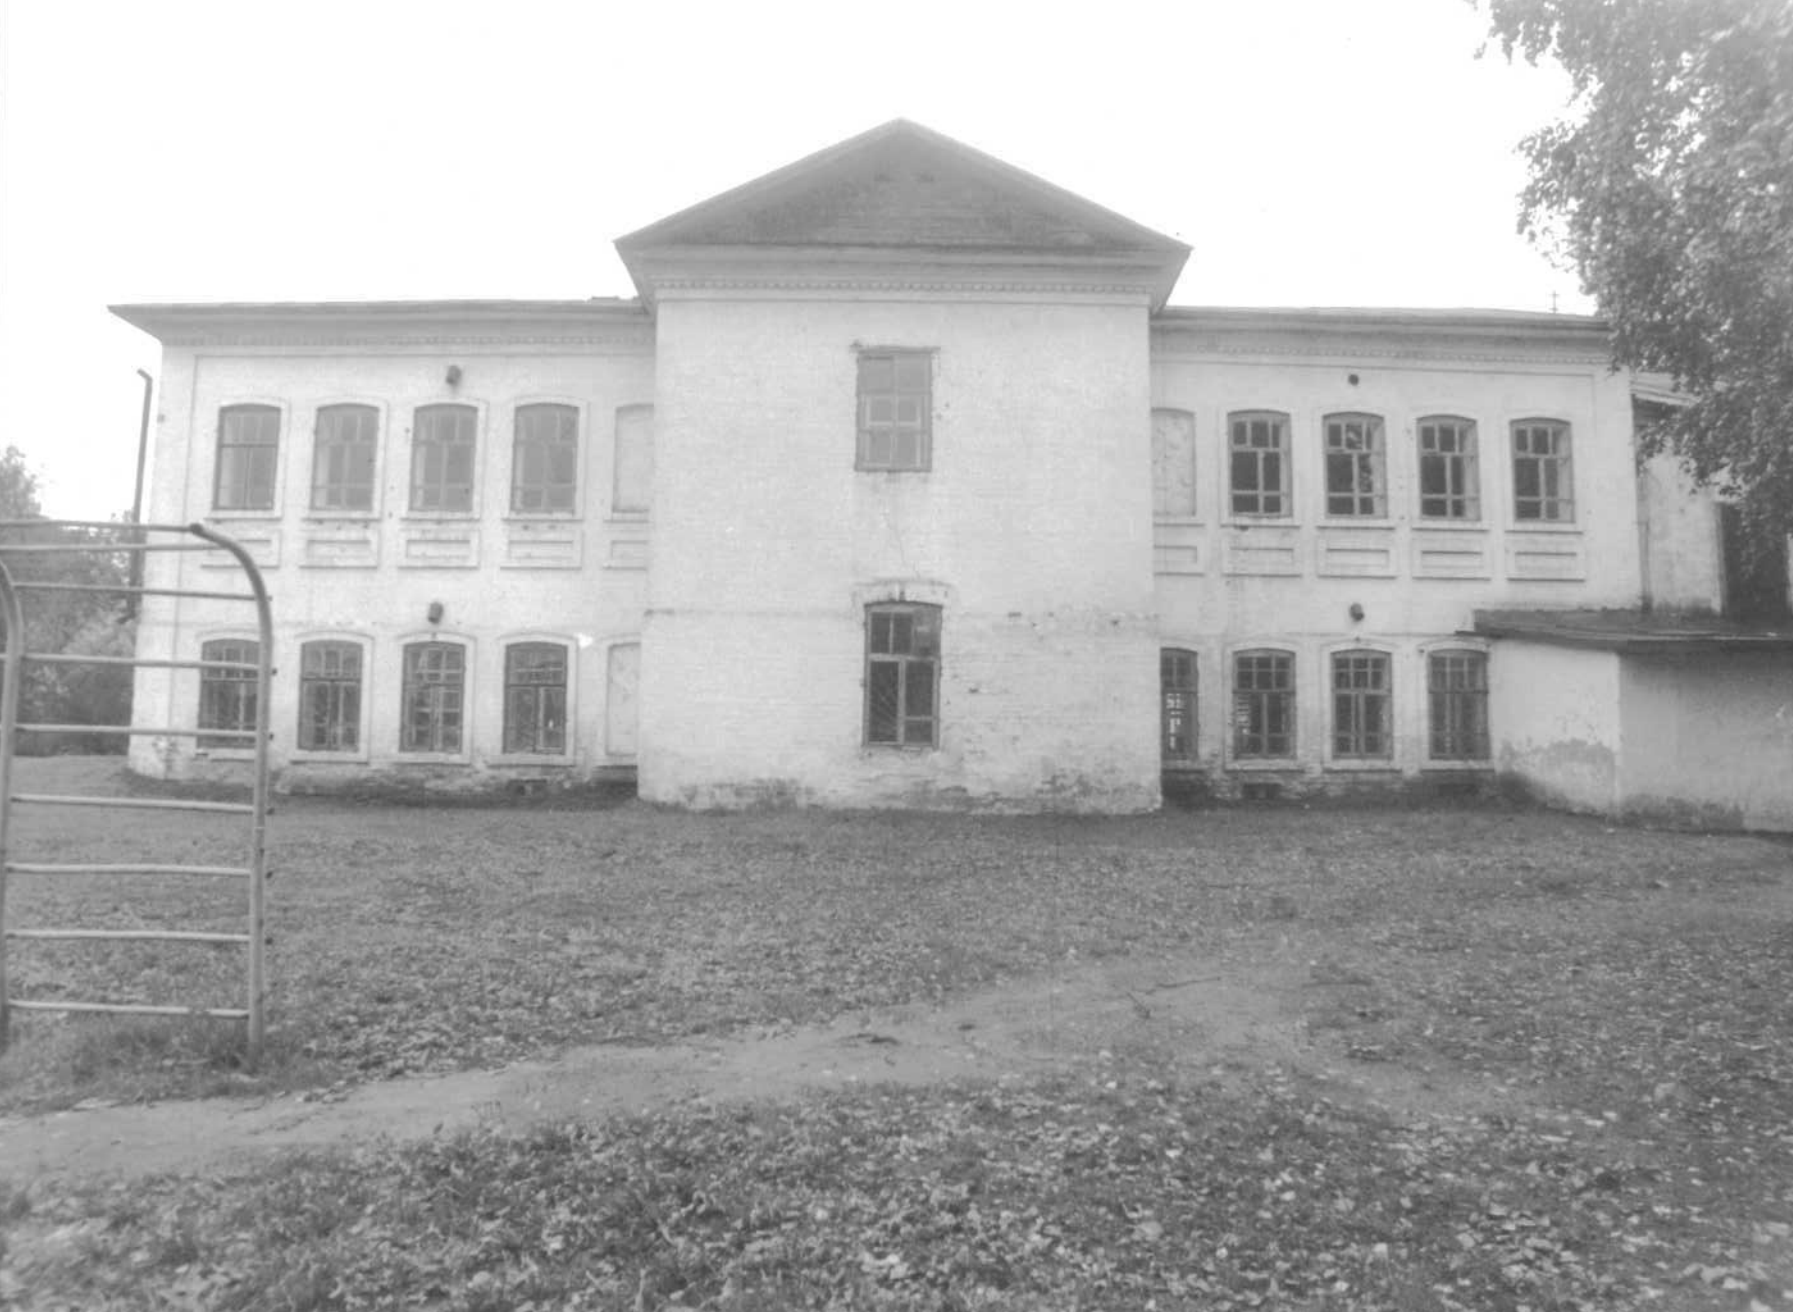
Северной галерея

Двухэтажный с подвалом кирпичный корпус выстроен в формах, характерных для периода эклектики. Протяженный прямоугольный в плане объем, вытянутый по оси "запад-восток", усложнен в центре северного фасада выступом ризалита. Основной объем покрыт вальмовой кровлей, ризалит - двускатной.

Фасады здания имеют симметричные композиции с четным количеством осей проемов: протяженные фасады - в 12 осей (две средних оси на северном скрыты ризалитом), торцевой - в 6. Система декора на всех фасадах единая. Окна обоих этажей имеют лучковые перемычки, оформлены рамочными наличниками. Междуетажный уровень подчеркнут прямоугольными горизонтально вытянутыми рамочными филёнками. Углы фасадов обработаны лопатками. Несложный по профилировке венчающий карниз обогащен своеобразным пояском из полукружий.

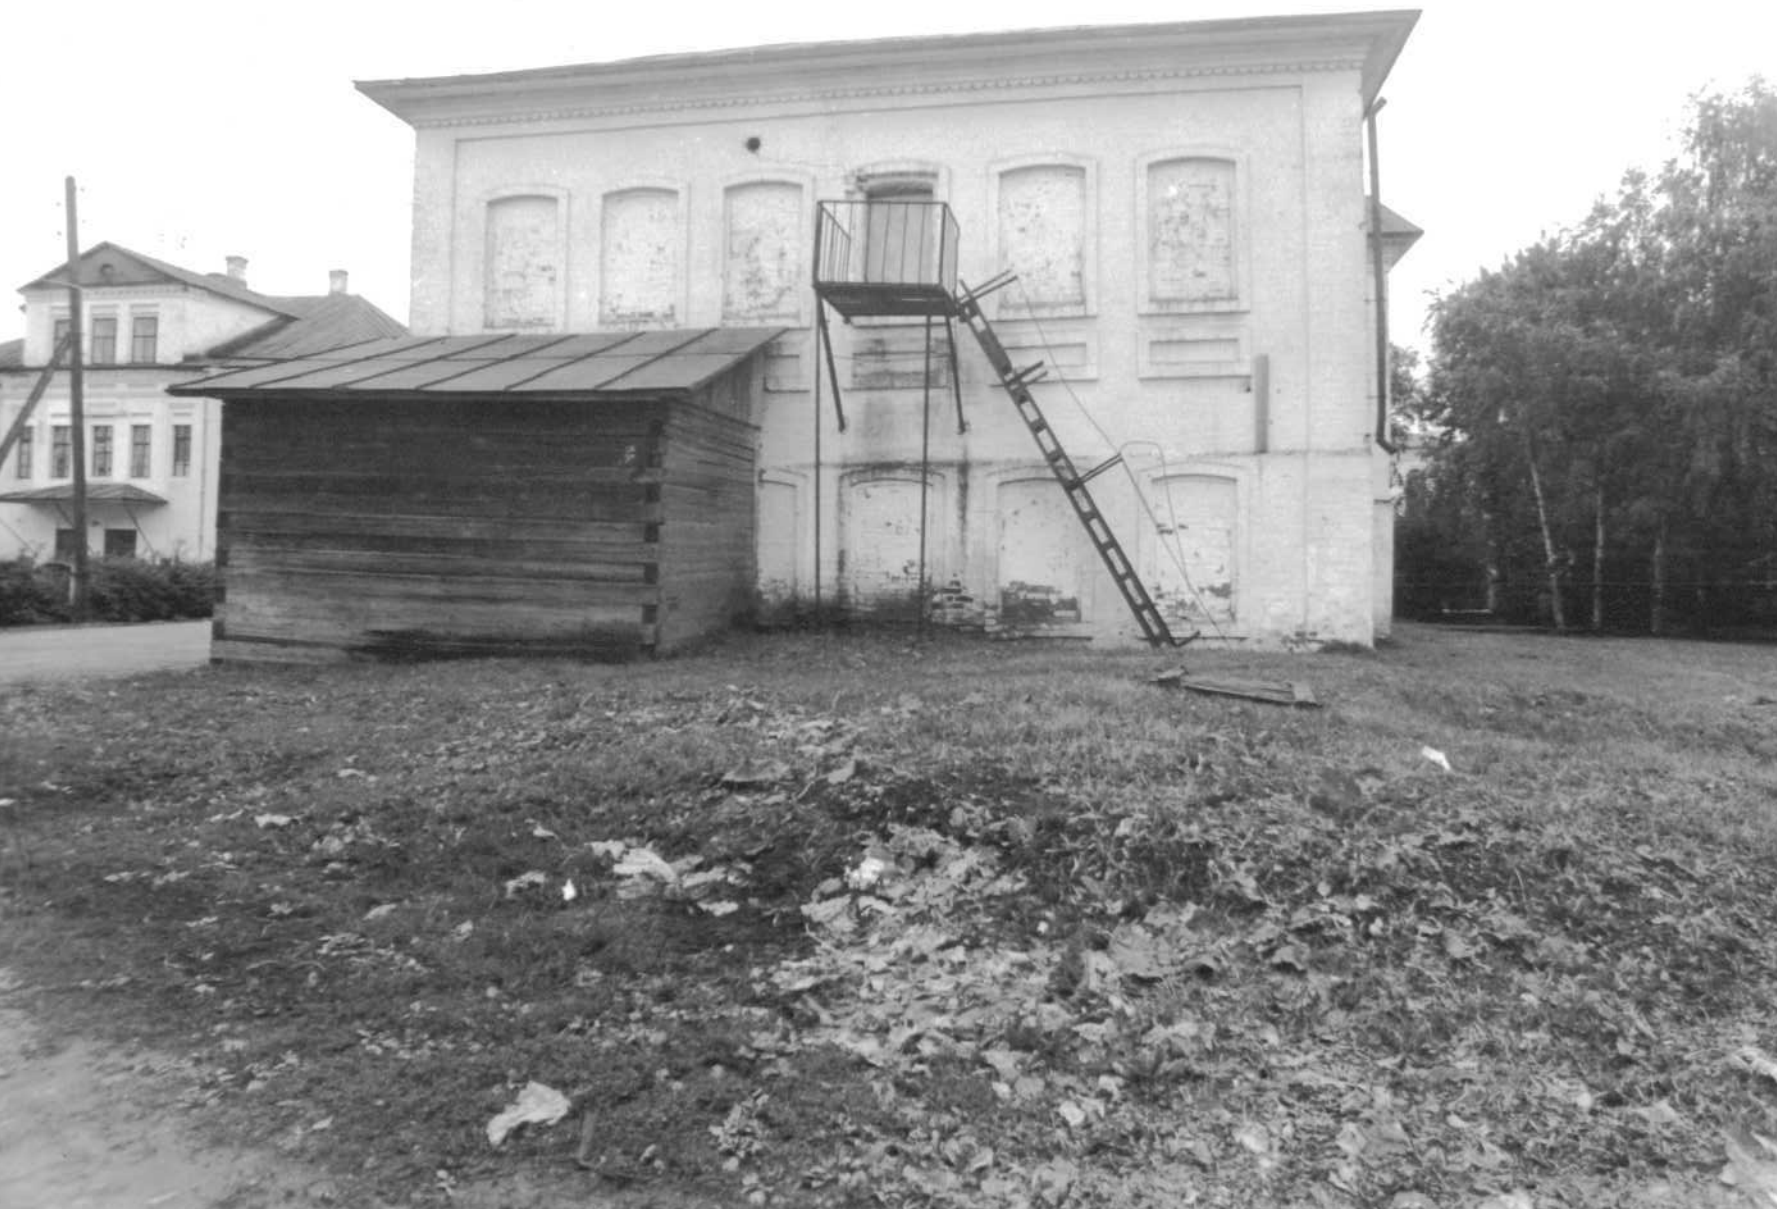
Восточной расад.

С запада сделана пристройка во всю ширину здания, которая соединила его с флигелем и в которой разместилась лестница на второй этаж. С юга и востока примыкают две деревянные одноэтажные пристройки советского времени. Внутренняя планировка, особенно на втором этаже, искажена новыми перегородками. Заложены окна обоих этажей на восточном фасаде.

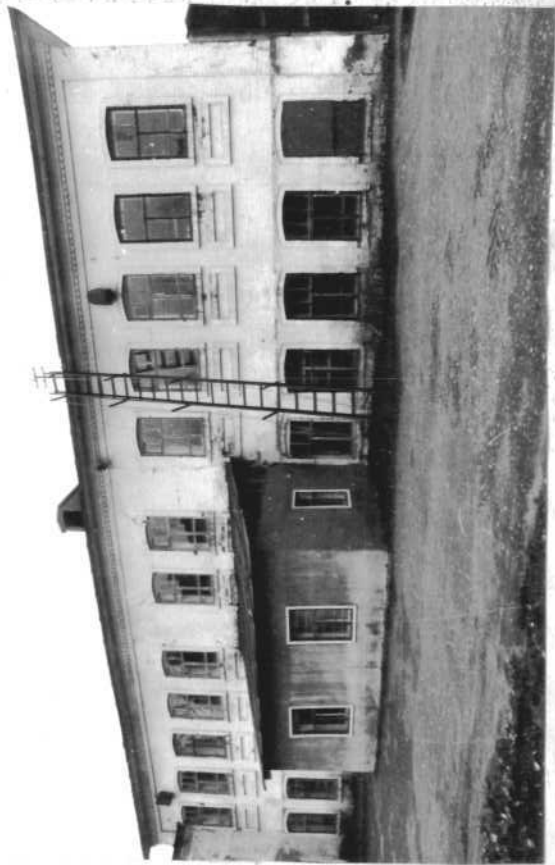
Фото или схематический план

Двухэтажное кирпичное здание, построенное в период эклектики, стоит в глубине двора. Прямоугольный в плане объем покрыт вальмовой кровлей. Фасады симметричны по композиции. Окна обеих этажей оформлены рамочными наличниками. Внутренняя планировка переделана.
