## П А С П О Р Т

I. НАИМЕНОВАНИЕ ПАМЯТНИКА Кузница сельская

### УЧЕТНАЯ КАРТОЧКА

Сельская кузница

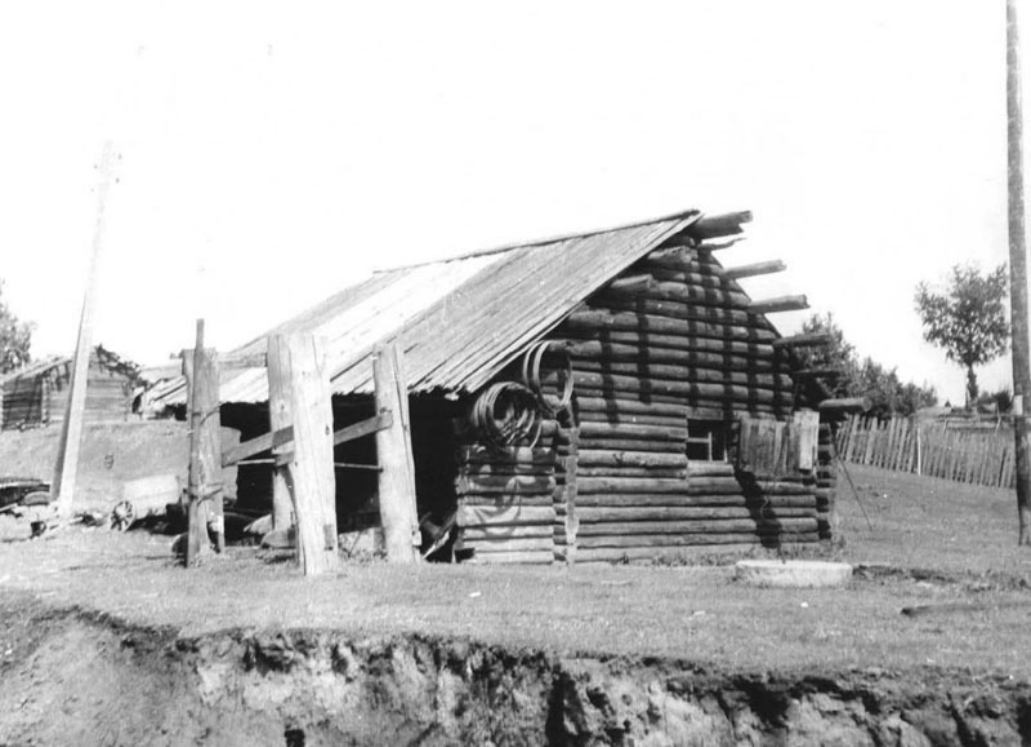
Перестройки и изменения в планировке и композиции нет.  
Утрачен опорный столб навеса перед входом.

Здание кузницы рубленое в члеть, способ перевязки "в обло" с выпуском концов бревен. Сруб поставлен прямо на землю без фундамента. Здание осело на два-три венца, поэтому первоначальному высотному отметку установить трудно. В плане кузница прямоугольная со сторонами 5х7 м. Восточный и южный фасады имеют по одному небольшому оконному проему. Вход сделан с западной стороны в центре и представляет из себя двухстворчатые широкие ворота. Южная поперечная стена сруба выпущена за пределы продольной на расстояние, необходимое для устройства крытой площадки с боковыми заслоном перед входом. Северная торцовая сторона не имеет такого выпуска, поэтому для поддержки свеса кровли в этом углу поставлено опорное бревно /утраченное в настоящее время/ и кроме того, это же бревно служило коньком.

Потолка нет. Пол в кузнице земляной. Кровля двускатная, тесовая. Конструкция ее традиционна: рубленые фронтоны, в которые врезаны продольные бревна "поката" или "слезы". Тес закреплен внизу водостоком "застрехой", сверху примат был "охлунием" /сейчас утрачен/. Белоба - "застреки" удерживаются специальными деревянными креплениями - "куришами".

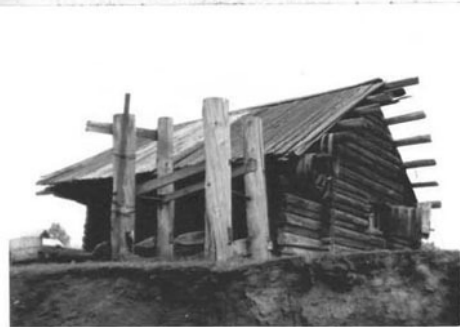
Фото или схематический план

Здание кузницы рубленое в клеть, способ перевязки "в обло" с выпуском конца бревен. В плане - прямоугольник, со входом с западной стороны в виде двухстворчатых широких ворот. Длинная поперечная стена сруба вышущая за пределы продольной на расстояние, необходимое для устройства крытой площадки с боковым заслоном перед входом. Сруб поставлен прямо на землю без фундамента и потому в настоящее время осел на 2-3 венца. Ботонки нет, пол в кузнице земляной, кровля двускатная, тесовая. Конструкция кровли традиционна - рубленые фронтоны, в которые врезаны продольные бревна - слегы. Тесе закреплен снизу водосток - застрехой, вверху был прижат охлупнем, ныне утраченным. В интерьере сохранились кирпичная горн с железным дымоотводом, молот и кузнечный инструмент.
