### П А С П О Р Т

I. НАИМЕНОВАНИЕ ПАМЯТНИКА Башия жилия № 2II. ТИПОЛОГИЧЕСКАЯ  
ПРИНАДЛЕЖНОСТЬ

XII - XIII вв.IV. АДРЕС (местонахождение) ПАМЯТНИКА ЧССР, Ачхой-Мартановский р-н, с. Тистикой  
из с. Ачхой-Мартан по горной дороге на се. Галайчок, по дороге 5 км до оз.  
Галайчок, а из по тропе налево около 2 км до с. Тистикой

I. НАИМЕНОВАНИЕ ПАМЯТНИКА Башня жилая № 2

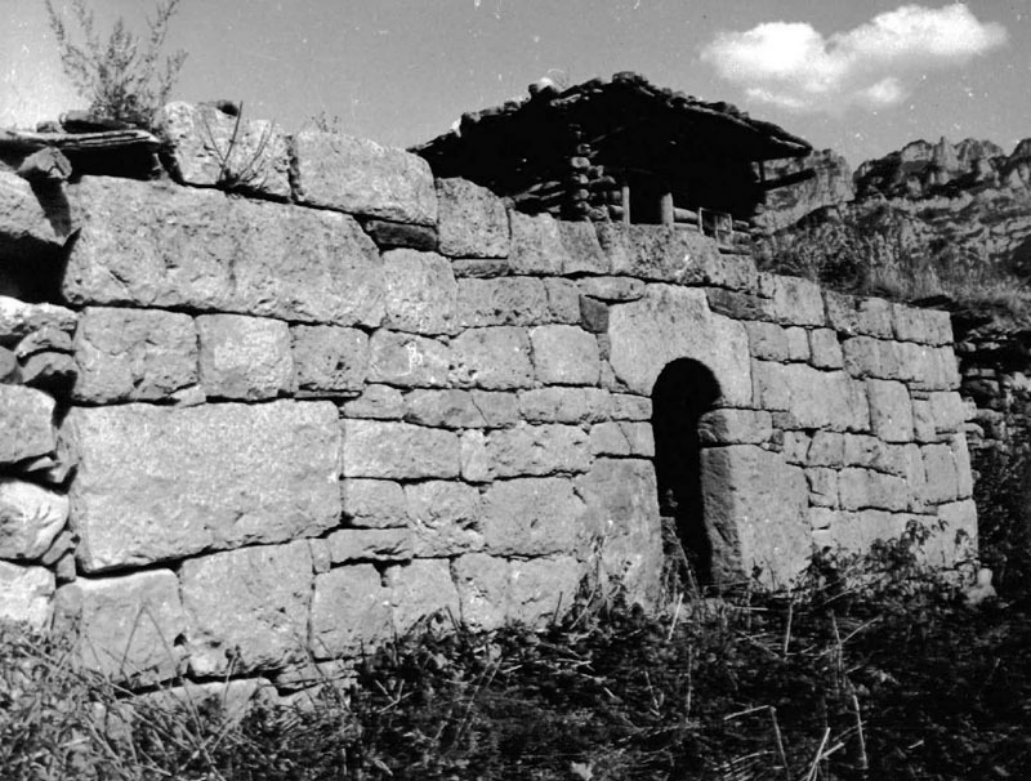
Башня двухъярусная, почти квадратная в плане, размеры по наружным стенам: 7,55 x 7,60 м. Толщина стен 0,78 м. Стены башни имеют легкий уклон вверх. Кладка стен из довольно крупных камней. В углах снаружи мощные каменные блоки для перевязки смежных стен. Вход в башню на южной стене, нижней по склону.

Размеры дверного проема — 0,8 x 1,2 м в свету. Конструкция традиционна: перемычка из большой каменной плиты, растесанной под арку. Проем обрамляют две мощные каменные плиты. Изнутри проем завершается ложным сводом.

В интерьере центральный опорный столб, размером в основании 0,80 x 0,85 м. Кладка внутренних стен из более мелких камней. На южной стене две бойницы размером 0,2 x 0,2 м слева и справа от двери. В северной стене ниша арочной формы размером 0,4 x 0,4 м и глубиной 0,6 м. На восточной и западной стенах парапеты для опирания балок перекрытия второго яруса. На восточной стене следы штукатурки. Все это говорит о том, что первый ярус башни имел жилое назначение.

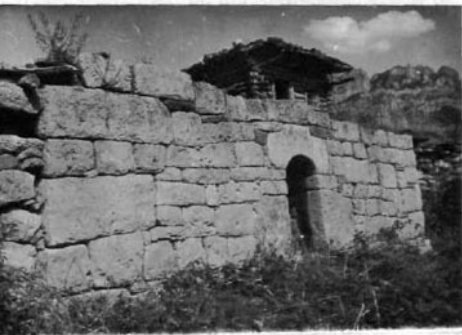
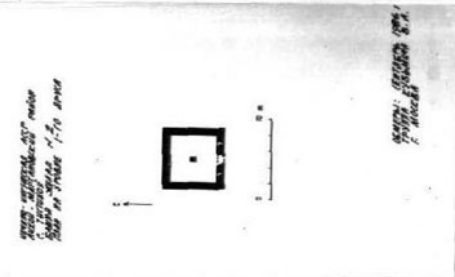
Башня жилая № 2 расположена в середине комплекса башен селения Тистихой. Стоит на рельефе, ориентирована по сторонам света. Башня двухъярусная, почти квадратная в плане. Кладка стен из довольно крупных камней. Вход в башню на южной стене, нижней по склону. В интерьере центральный опорный столб. На южной стене две бойницы слева и справа от двери. В северной стене ниша арочной формы. На восточной стене и западной парапеты для опирания балок перекрытия второго яруса. На восточной стене следы штукатурки. Петроглифы не обнаружены.

Реставрация памятника представляется проблематичной.
