П А С П О Р Т

Село Верхнетембовское. Дом жилой Курясова А.И.

УЧЕТНАЯ КАРТОЧКА

I. НАИМЕНОВАНИЕ ПАМЯТНИКА ~~Село Верхнетамбовское. Дом виллы Курносова А.И.~~

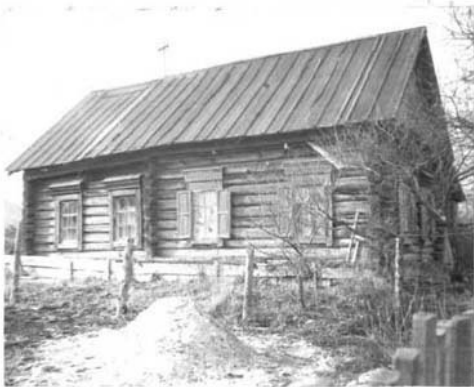
Фото или схематический план

Дом расположен в средней части ул. Колхозной в 80 м от берега р. Амур. Главный фасад — торцовый, ориентирован на северо-восток, на ул. Колхозную. Представляет собой пятистенок с дощатыми стенами вдоль северо-западной стены. Сруб лиственничный, в плане 5,3 x 10,1 м, рублен в обло с остатком 24 см. Поставлен на косогоре, имеет 14 венцов в северной и 12 в южной части при высоте стен от 325 до 270 см. Высота крыши — 2,8 м. Крыша двускатная, дощатая, покрыта рубероидом. Стены избу имеют забалинку. Фундамент — лежачий. Оконные проемы 90 x 120 см оформлены наличниками с гладкими стойками и подоконной доской, с подоконником из 4 рядов калеванных досок с 2-мя геометрического орнамента пропильными подзорами, нащитами наклонным козырьком. Окно юго-западного фасада имеет в низу подоконника накладные элементы в виде горизонтальных ромбов.

Вход в правой части северо-западного фасада через сени. В интерьере стены оштукатурены и побелены, перегородка обшита и побелена. Пол и потолок сосновые, окрашены масляной краской. В западных углах обшита помещений поставлены печи: при входе — плита, в спальне — голландка. Обе печи устьями обращены к противоположной входу стене.
