## ПАСПОРТ

1. Наименование: Троицкая церковь б. Троицкого женского монастыря.

I. НАИМЕНОВАНИЕ ПАМЯТНИКА Монастырь Свято-Троицкий. Троицкий собор.

## УЧЕТНАЯ КАРТОЧКА

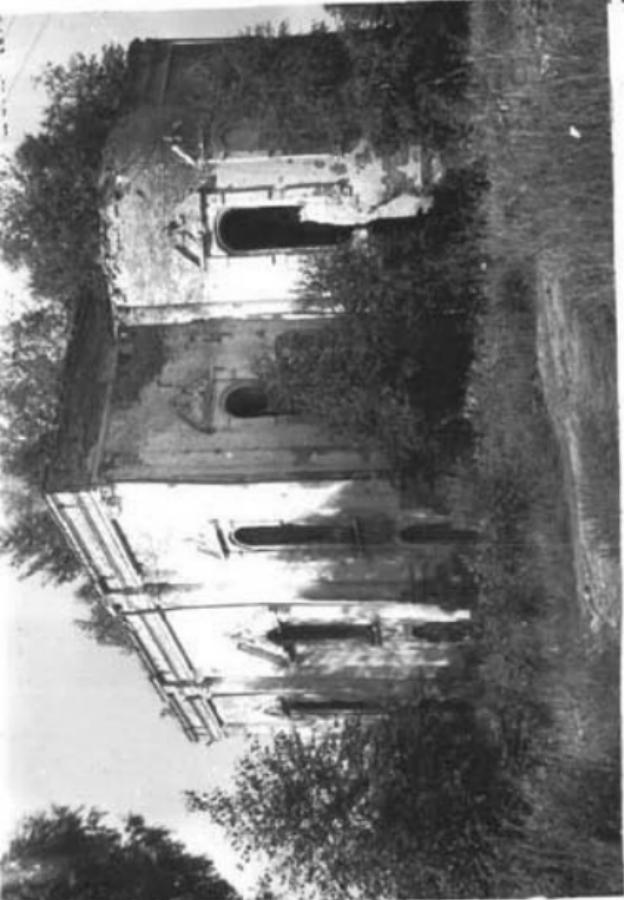
Кирпичный, оштукатуренный на высоком подклете с белокаменным цоколем Троицкий собор, построенный в 1853-1868 гг., расположен в северо-восточной части территории монастыря. Здание, сооруженное в духе эклектики, представляет собой четырехстолпный кубический четверик с полуциркульной апсидой на восточном фасаде и папертью на западном. На западном фасаде к паперти примыкает двухэтажный притвор, кон. XIX-нач. XXвв. Световой барабан, венчавший храм и колокольня над папертью утрачены.

Интерьер представляет собой трехнефное пространство. Сводчатые перекрытия подклета разрушены.
