ПАСПОРТ

I. НАИМЕНОВАНИЕ ПАМЯТНИКА Христорождественский собор

IV. АДРЕС (местонахождение) ПАМЯТНИКА Владимирская обл. г.Ковров ул. Вокзальная

УЧЕТНАЯ КАРТОЧКА

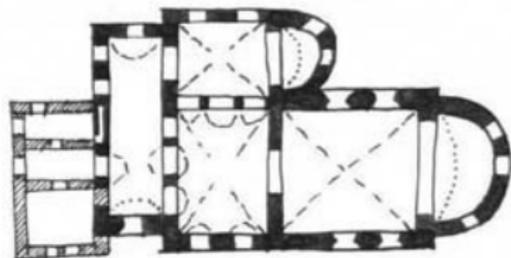
Фото или схематический план

Собор построен в 1778г. Объемно-пространственная композиция составлена из высокого двухсветного четверика с полукруглой апсидой трапезной и северного придела с колокольной. Четверик - пятиглавый. По углам стен - плоские пилястры с ширинками. Окна имеют богато украшенные кирпичные наличники. В плане собор - два квадрата основного храма с полукруглой апсидой и прямоугольника северного придела. Перекрытия - сомкнутые и коробовые своды. Стены - 150-160см.
