ПАСПОРТ

Троицко-Селенгинский монастырь. Амбар

УЧЕТНАЯ КАРТОЧКА
Монастырь Троицко-Селенгинский. Амбар

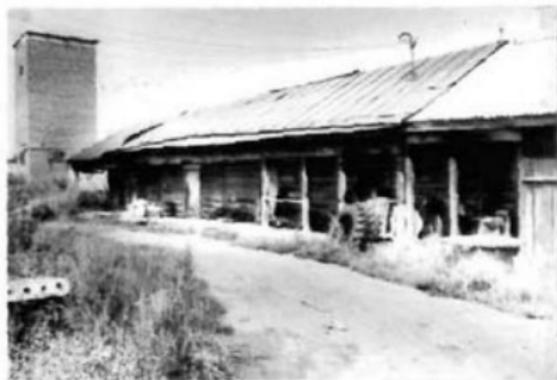
Фото или схематический план

Деревянный одноэтажный амбар расположен в северо-западной части монастыря на небольшом удалении от её северной ограды. Главный фасад обращен на юг.

Прямоугольный в плане трехкамерный амбар покрыт двускатной железной кровлей. Под выносом южного ската кровли, опирающегося на фигурные столбики, на всю длину фасада устроена галерея. Профилированные подшивной карниз и фриз главного фасада украшены подзором.

Две внутренние поперечные стены делят амбар на три равные помещения с отдельными входами со стороны галереи.

Стены из бревен \varnothing 25-27 см. Углы рублены в лапу. Размеры в плане 15,9x6,25 м.
