П А С П О Р Т

НАИМЕНОВАНИЕ ПАМЯТНИКА Церковь БОЖИЕСЕНСКАЯ

1824 год

IV. АДРЕС (местонахождение) ПАМЯТНИКА Архангельская область, Онежский район,
с. Воигода /Поезд Онега - Воигода/

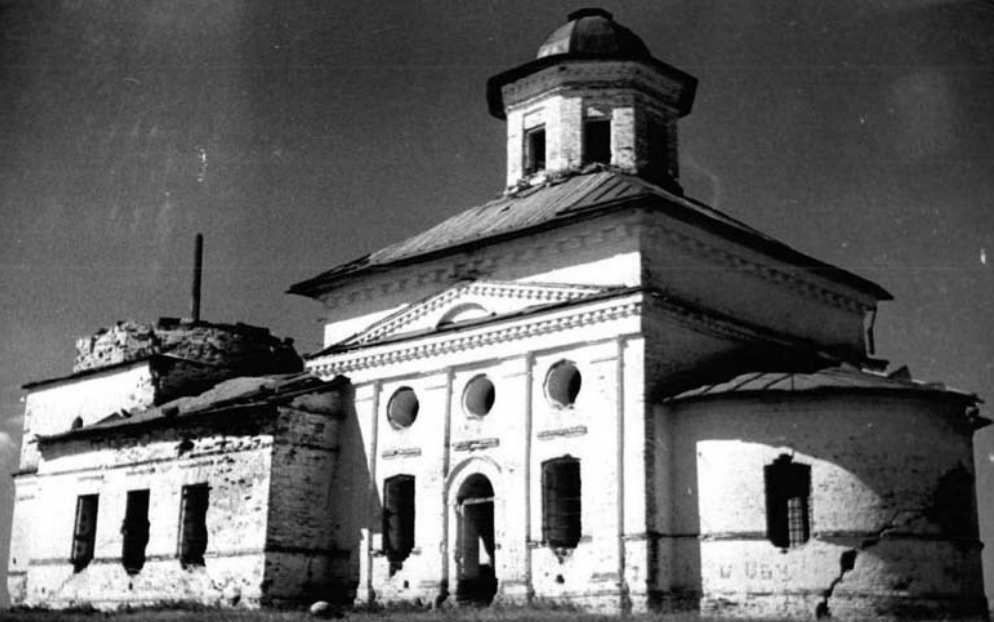
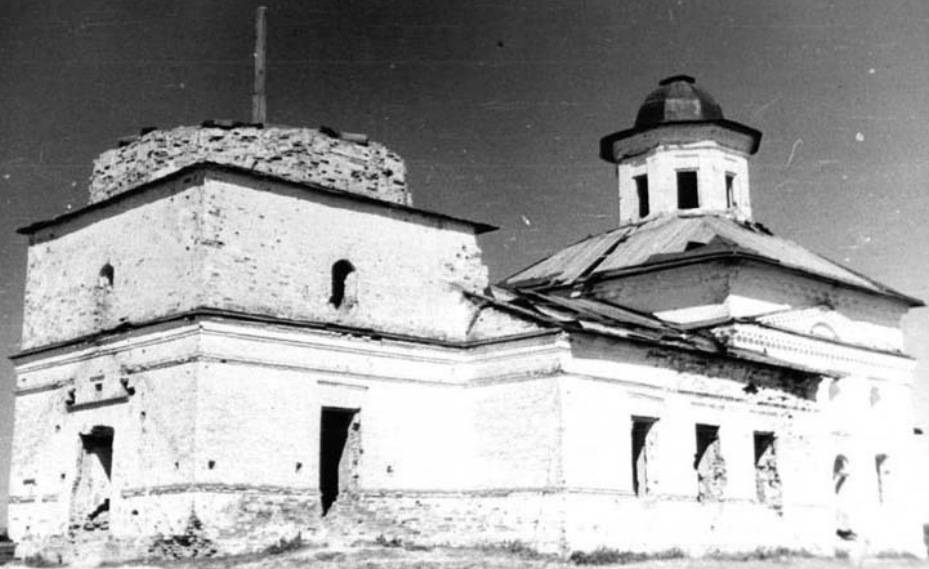
Бесстолпная церковь с трапезной и колокольной. Состоит из четырех основных объемов, сложенных из кирпича 6x12 I/2x25. Толщина стен около одного метра. Фундамент каменный.

Утрачены ярус экона и завершение колокольни. Разрушены оконные проемы. Дале трещину апсиде. Покрытие апсиды и трапезной в аварийном состоянии.
