СВЯТ ПАМЯТНИКОВ ХУДОЖЕСТВЕННОЙ КУЛЬТУРЫ НАРОДОВ СССР.

ПАСПОРТ НА ПАМЯТНИК

АРХИТЕКТУРЫ.

1. Наименование. Церковь Николаевая.
 2. Адрес. Деревня Погоост, Калининского сельсовета /Шемонихинского погоста/
 3. Калининского р-на Архангельской области.
 4. Время сооружения. 1868 год /СВ ВЗЗ 1908г./
 5. Автор, архитектор, заказчик. Неизвестно крестьяне.
 6. Расположение / топография, основные подъезды, расстояния от ближайших оселков и остановок транспорта /
 Церковь стоит на ровном месте, у дороги, на краю деревни. В деревне Погоост находится остановка автобуса. Расстояние от Каргополя - 15 километров.

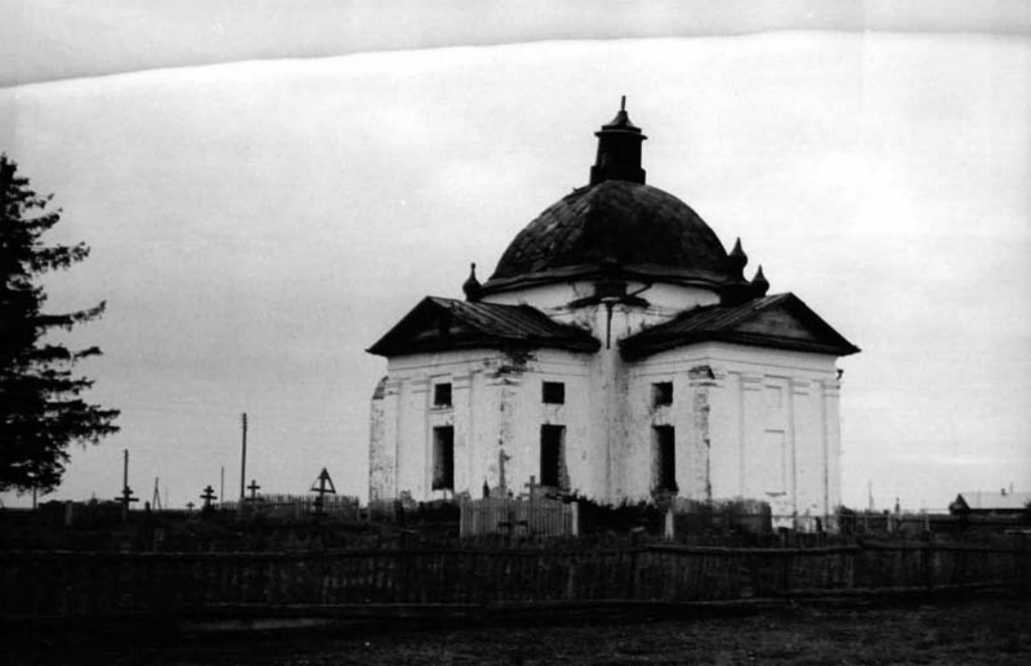
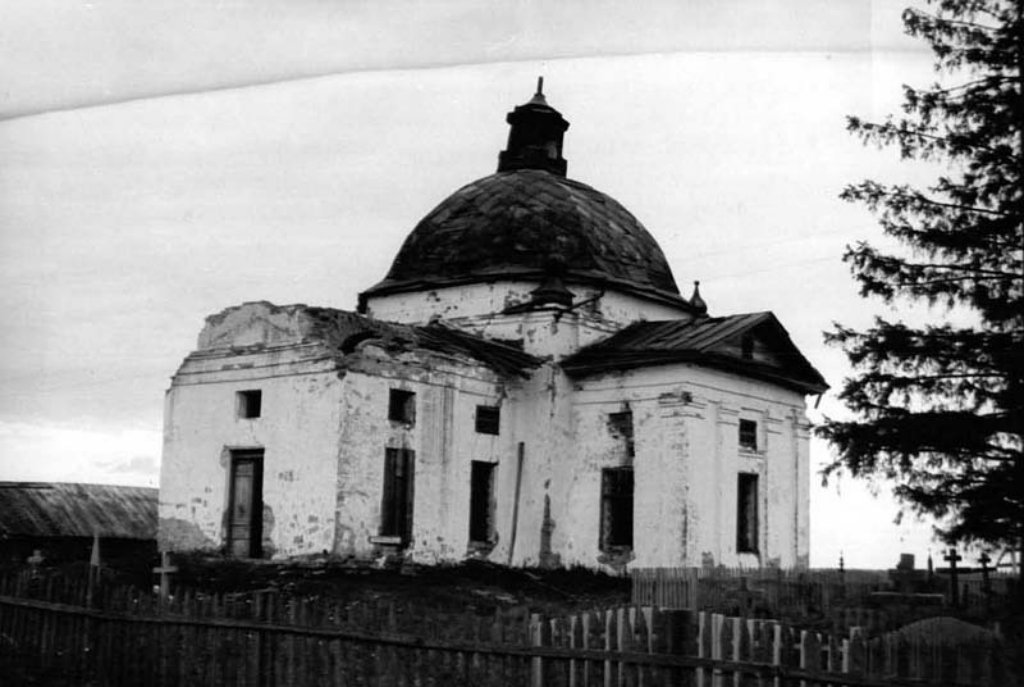
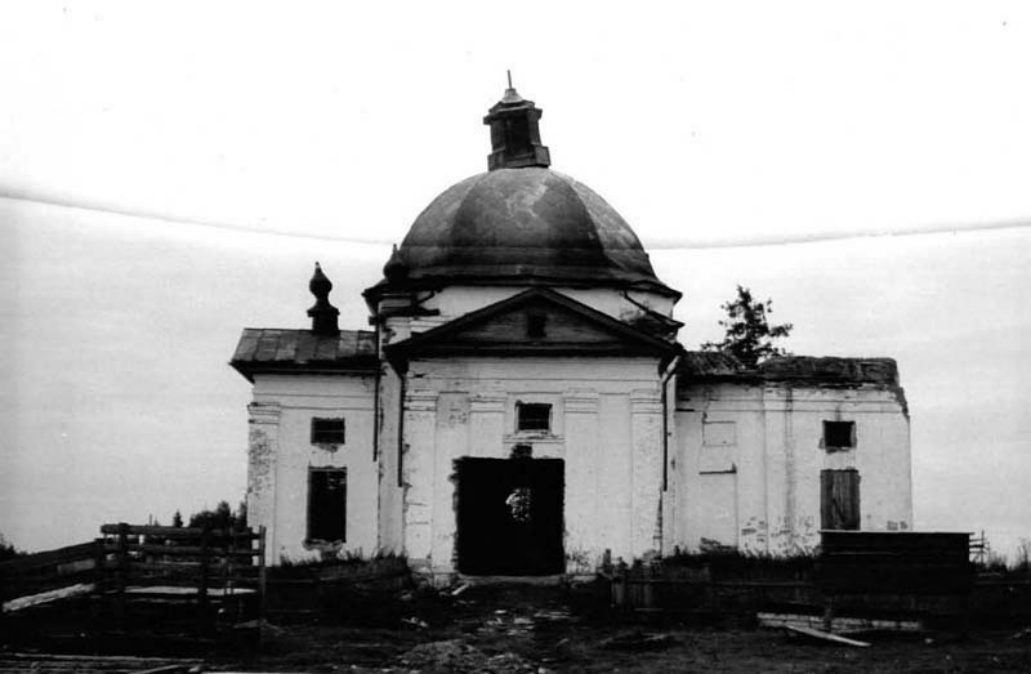
Каменный храм с деревянным перекрытием. Покрытие притвора - сводчатое, раньше оно было первым ярусом колокольни. Центральный купол представляет собой деревянную каркасную конструкцию, обшитую шестью по обрешетке. Центральная и боковые главы установлены на барабанах. Барабаны деревянные.

Храм симметричен вдоль оси восток-запад. Симметриен вдоль оси север-юг нарушает объем колокольни. Объем центрального купола является доминантой, его окружает 4 более низких объема, создавая пирамидальную композицию. Купол окружает хоровод главок на притворах и на углах центрального четверика. Этот усиливается впечатлением нарастающая масс к центру. Храм резко выделяется из окружающей застройки всем своим архитектурным обликом: материалами, размерам, объемно-пространственной композицией. В современной деревянной застройке довольно обособлен. Не трудно судить о первоначальном ансамбле, так как большая часть построек утрачена.

Видны стены, отсутствуют записи. Разрушена колокольня.
