# ПАСПОРТ

I. НАИМЕНОВАНИЕ ПАМЯТНИКА Гимназия женская Мариинская

IV. АДРЕС (местонахождение) ПАМЯТНИКА Республика Карелия, г.Петрозаводск,  
 (АССР, край, область, район, автономная обл.)

площадь Кирова, д. 6

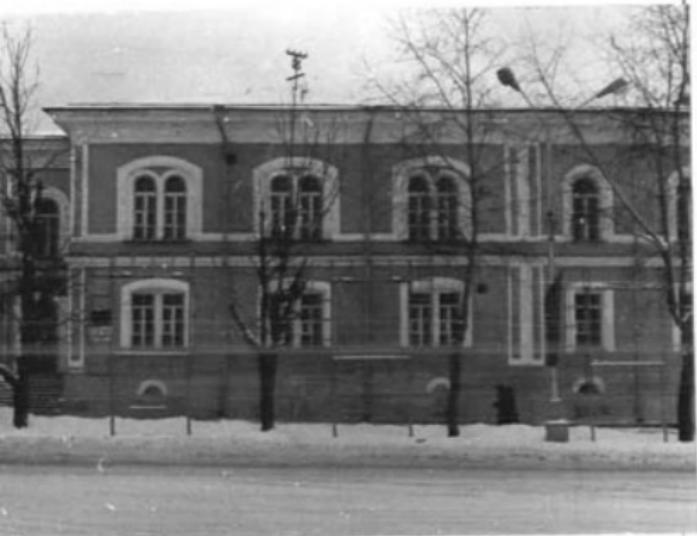
Фото или схематический план

Здание двухэтажное, кирпичное. Композиционная структура образована двумя прямоугольными объемами с четырехскатными вальмовыми крышами поставленных перпендикулярно друг к другу и образующих в плане форму буквы "Г". Главный фасад асимметричен. Плоскость стен оштукатурена, в нижней части выделен цоколь, между этажами - горизонтальная тяга, карниз широкий, сложного профиля. Углы оформлены пилонами. 3 двойные "венецианские" окна отделены от 2-х одиночных пилонами. Окна второго этажа с полуциркульным верхом, первого - лучковые. Наличники выступают. Главный вход сбоку с отступлением от плоскости фасада.

Размеры в плане 30,6 x 19,9 м.
