П А С П О Р Т

I. НАИМЕНОВАНИЕ ПАМЯТНИКА Усадьба ДЕРЯБИНА. Хоз. постройки.

IV. АДРЕС (местонахождение) ПАМЯТНИКА Марийская республика Горномарийский
район г. Козьмодемьянск ул. Свердлова 9.
(АССР, край, область, район автономная обл.,

УЧЕТНАЯ КАРТОЧКА
Усадьба Дерябина. Хоз. постройка. /Сарай/

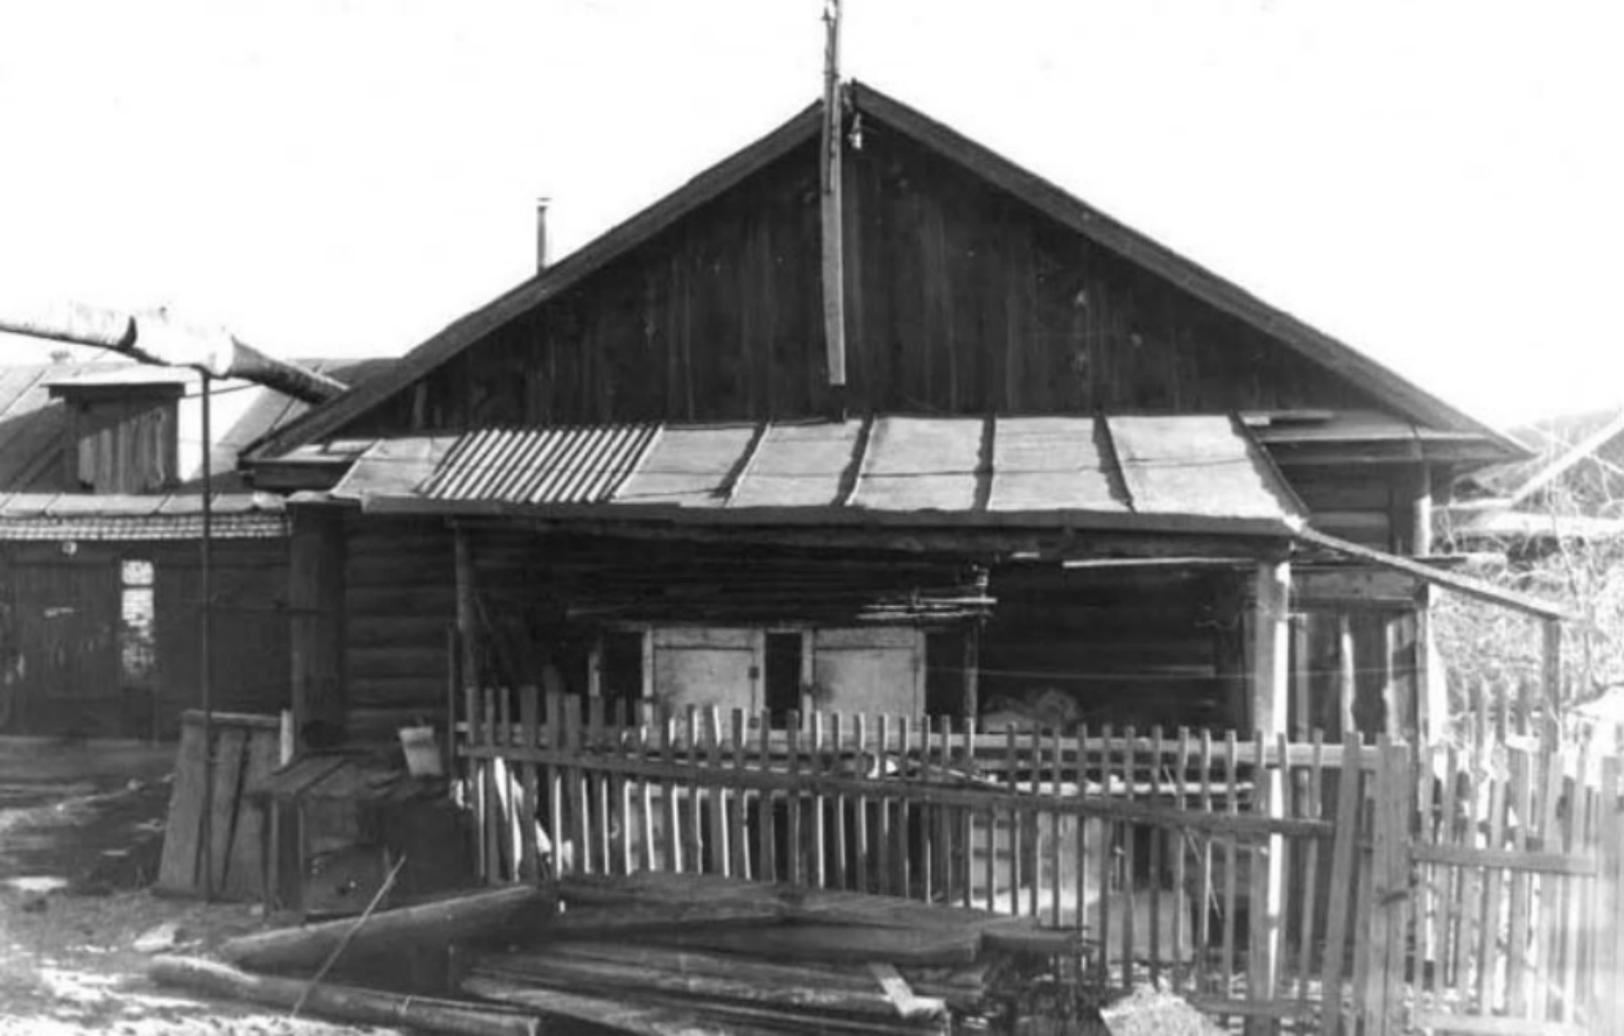
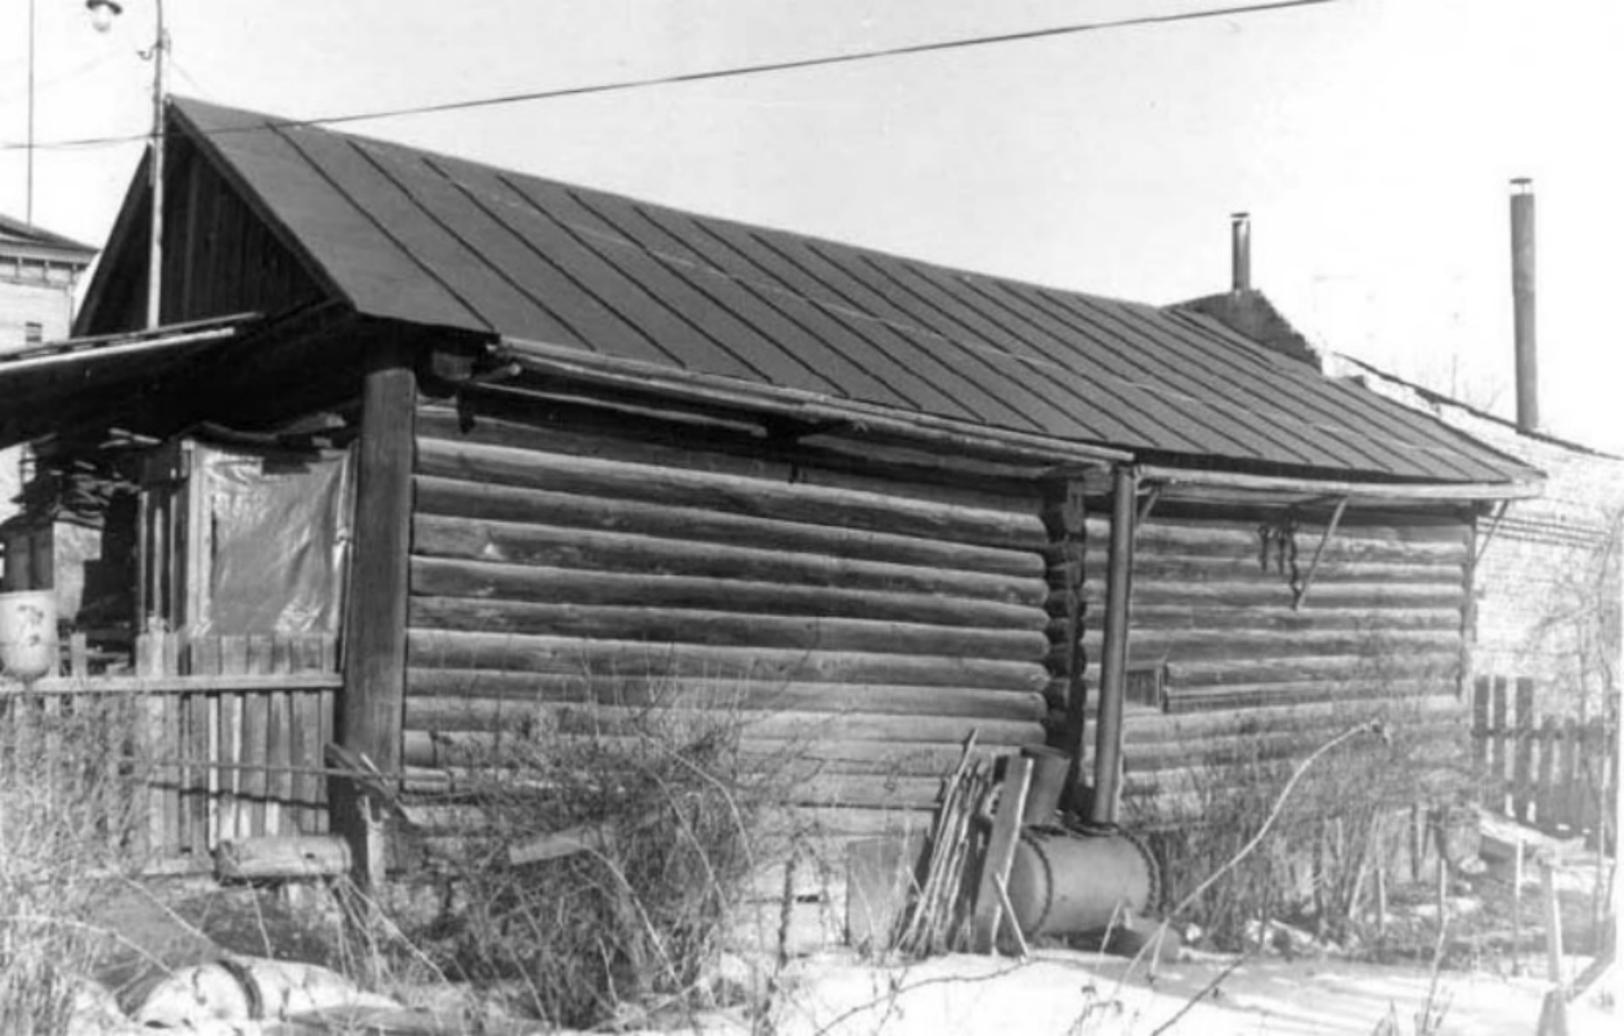
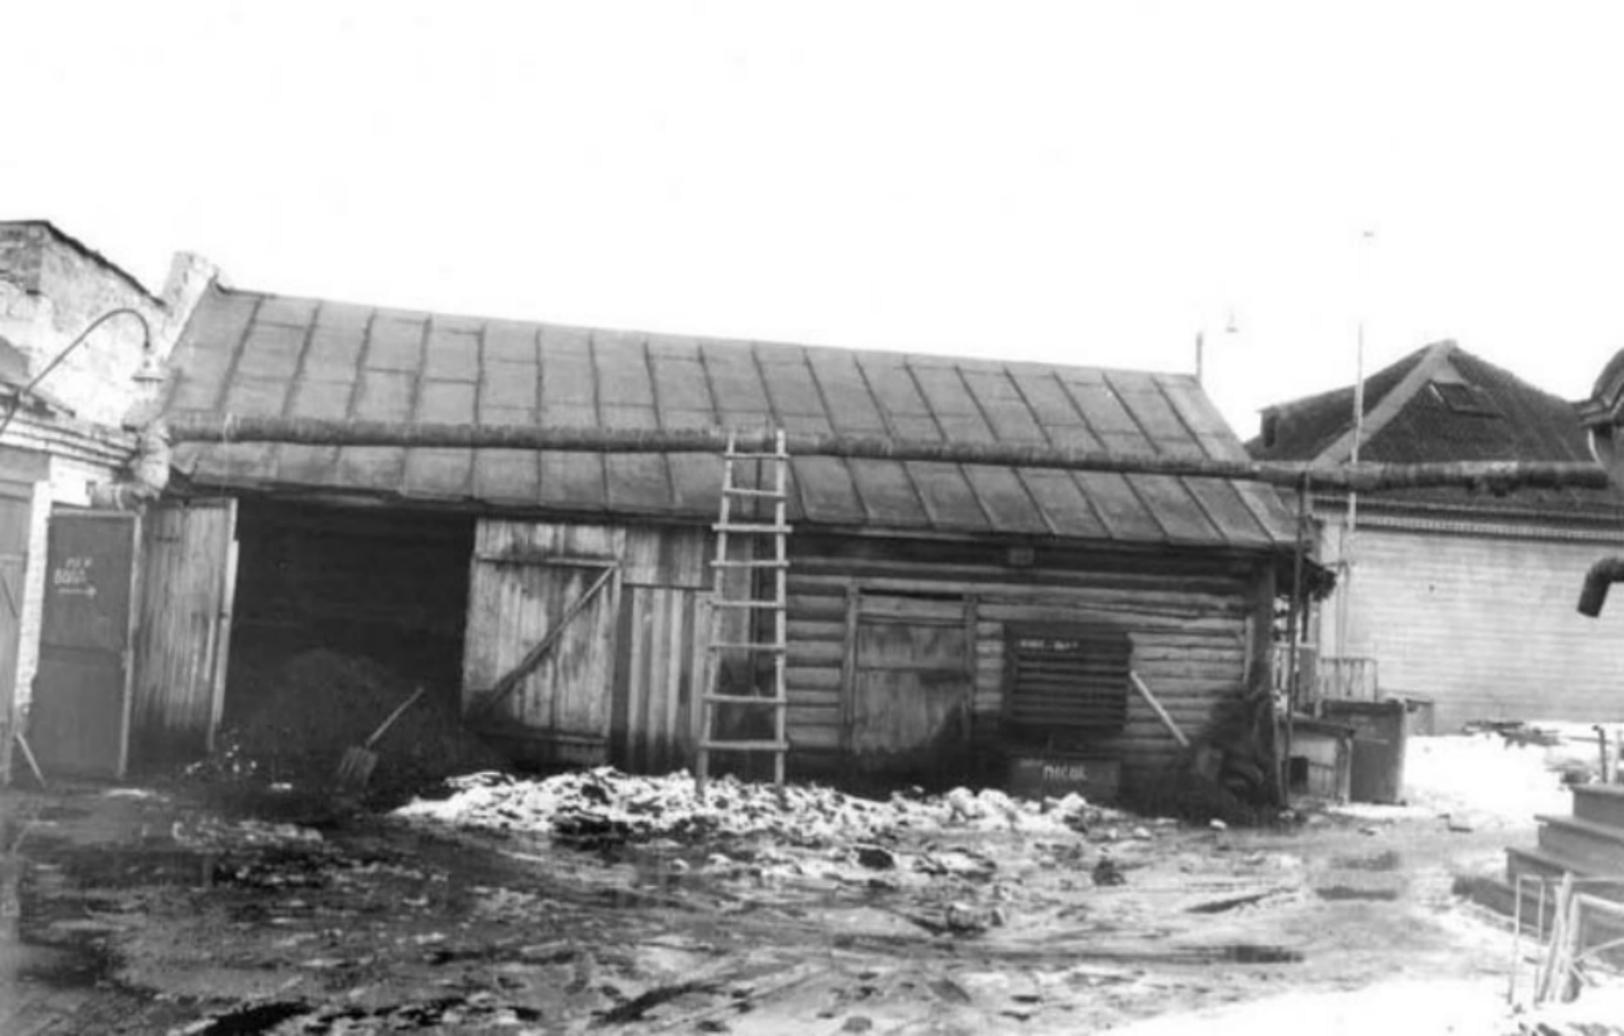
В 1966 году сгорел Северо-западный угол постройки, впоследствии замененный на досчатую перегородку.

Вытянутый по оси север-юг прямоугольный объем перекрыт на два ската, с досчатым фронтоном. В плане постройка представляет собой пятистенный сруб с почти равными квадратными частями, имеющими свой вход. Левая часть западного фасада выполнена досчатой, с двухстворчатыми воротами. В правой — досчатая дверь на шпонках. Стены рублены из сосновых бревен диаметром 30 см, углы уложены в пазы вертикальных стоек-столбов. Внутренняя глухая бревенчатая стена перевязана с наружными в "обло" с соединением продольных бревен в "чашки". Кровля металлическая.

Размеры постройки в плане 11,0х6,6 метров.

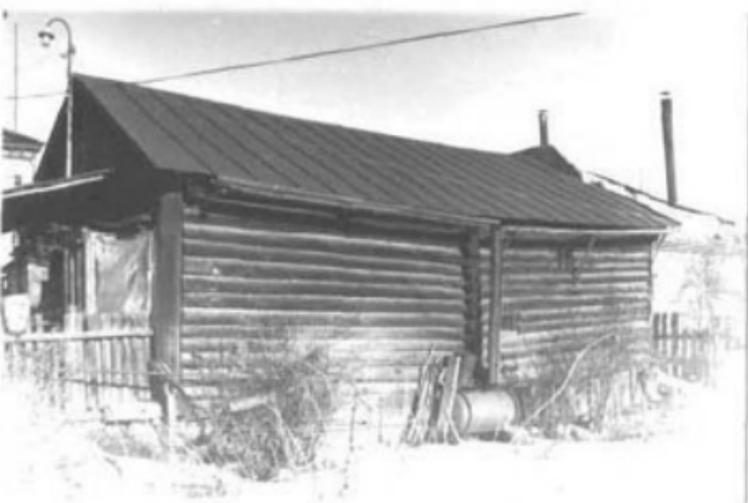
Фото или схематический план

Единственная в своем роде хозяйственная постройка начала XX в. Имеет дополнительную ценность как составная часть сохранившегося комплекса Гордского усадьбы.

Сарай построен с восточной стороны усадьбы, недалеко от входа в подвальное помещение главного дома. Вытянутый прямоугольный объем перекрыт на два ската, с досчатым фронтоном. В плане постройка представляет собой пятистенный сруб с почти равными квадратными частями, имеющий свой вход. Левая часть западного фасада выполнена досчатой с двухстворчатыми воротами. В правой — досчатая дверь на шпонках. Стены рублены из сосновых бревен диаметром 30 см, углы уложены в пазы вертикальных стоек-столбов. Внутренняя бревенчатая стена глухая и перевязана с наружными в "обло" с соединением продольных бревен в чашке. Кровля металлическая.

Размеры в плане 11,0 X 6,0 метра.
