П А С П О Р Т

I. НАИМЕНОВАНИЕ ПАМЯТНИКА Селение Саганы. Склеп надземный.

УЧЕТНАЯ КАРТОЧКА

Селение Саганы. Склеп надземный.

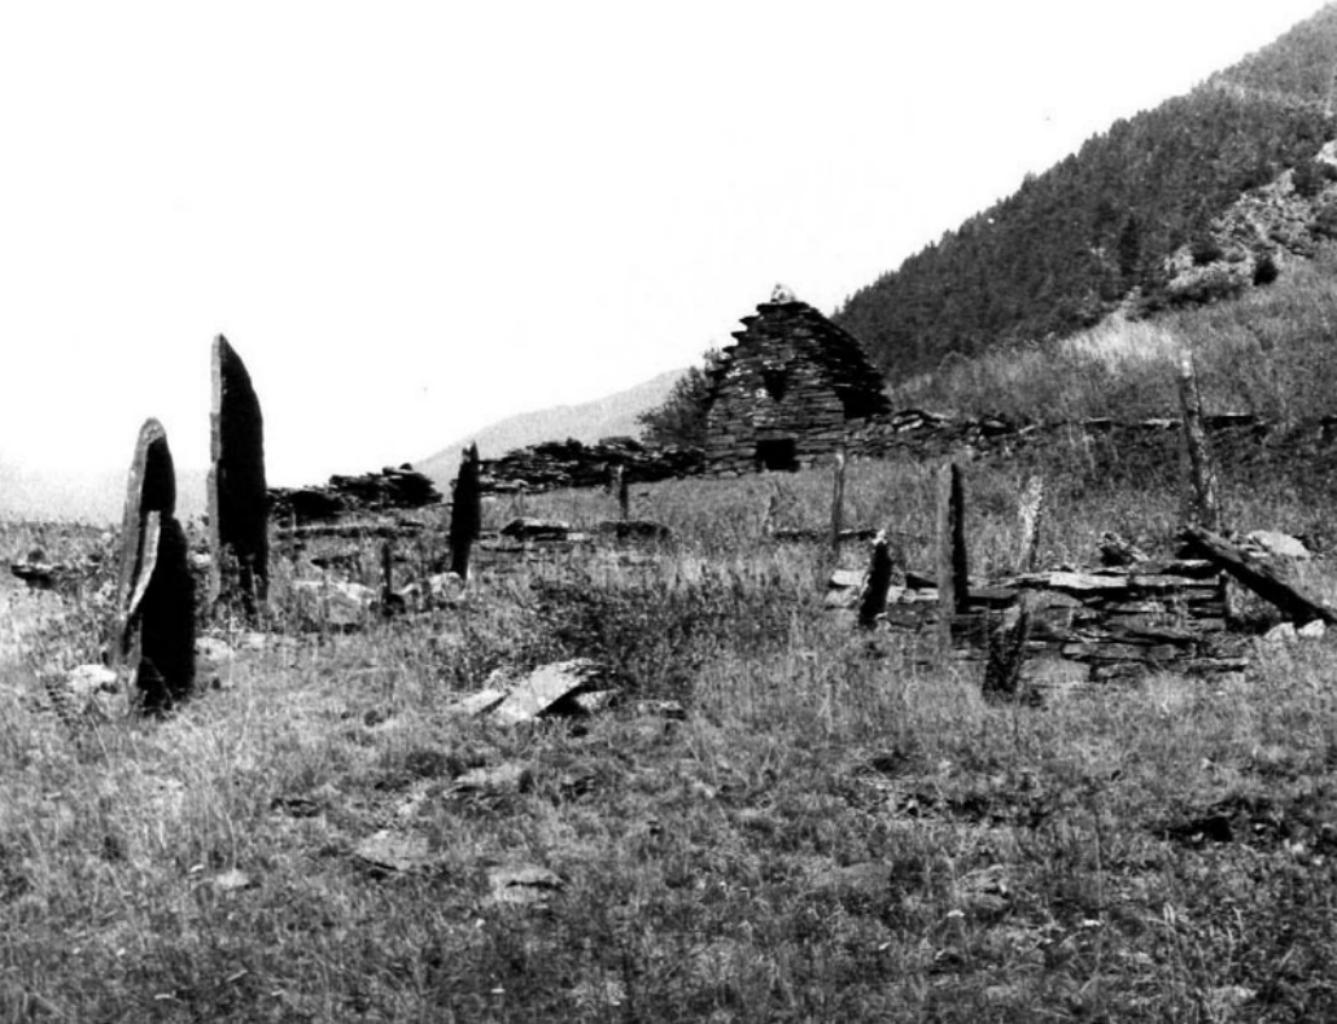
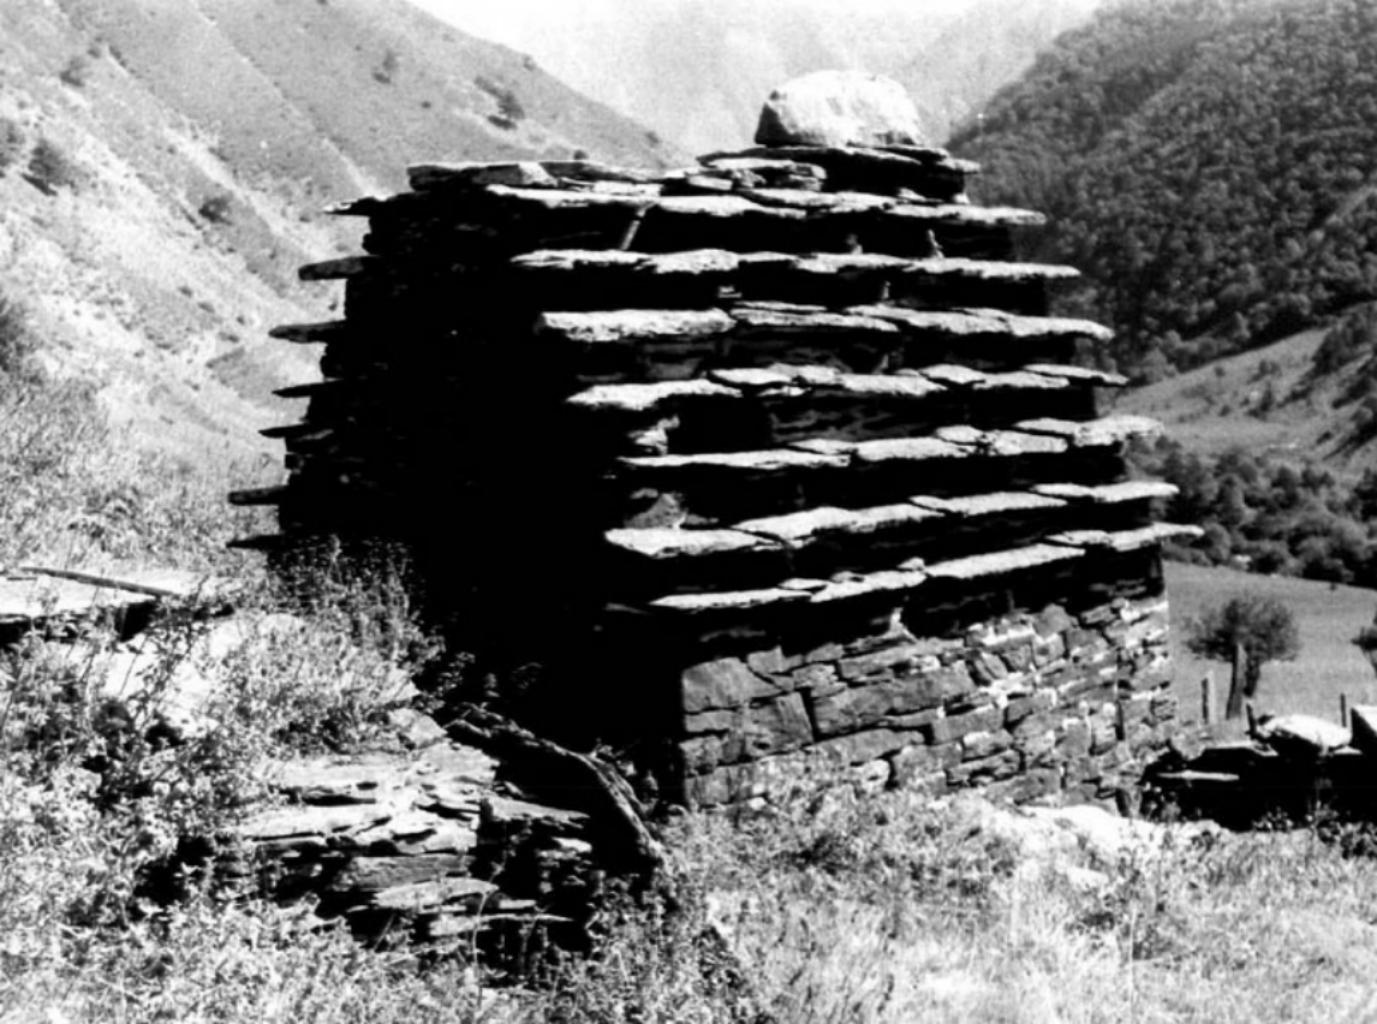
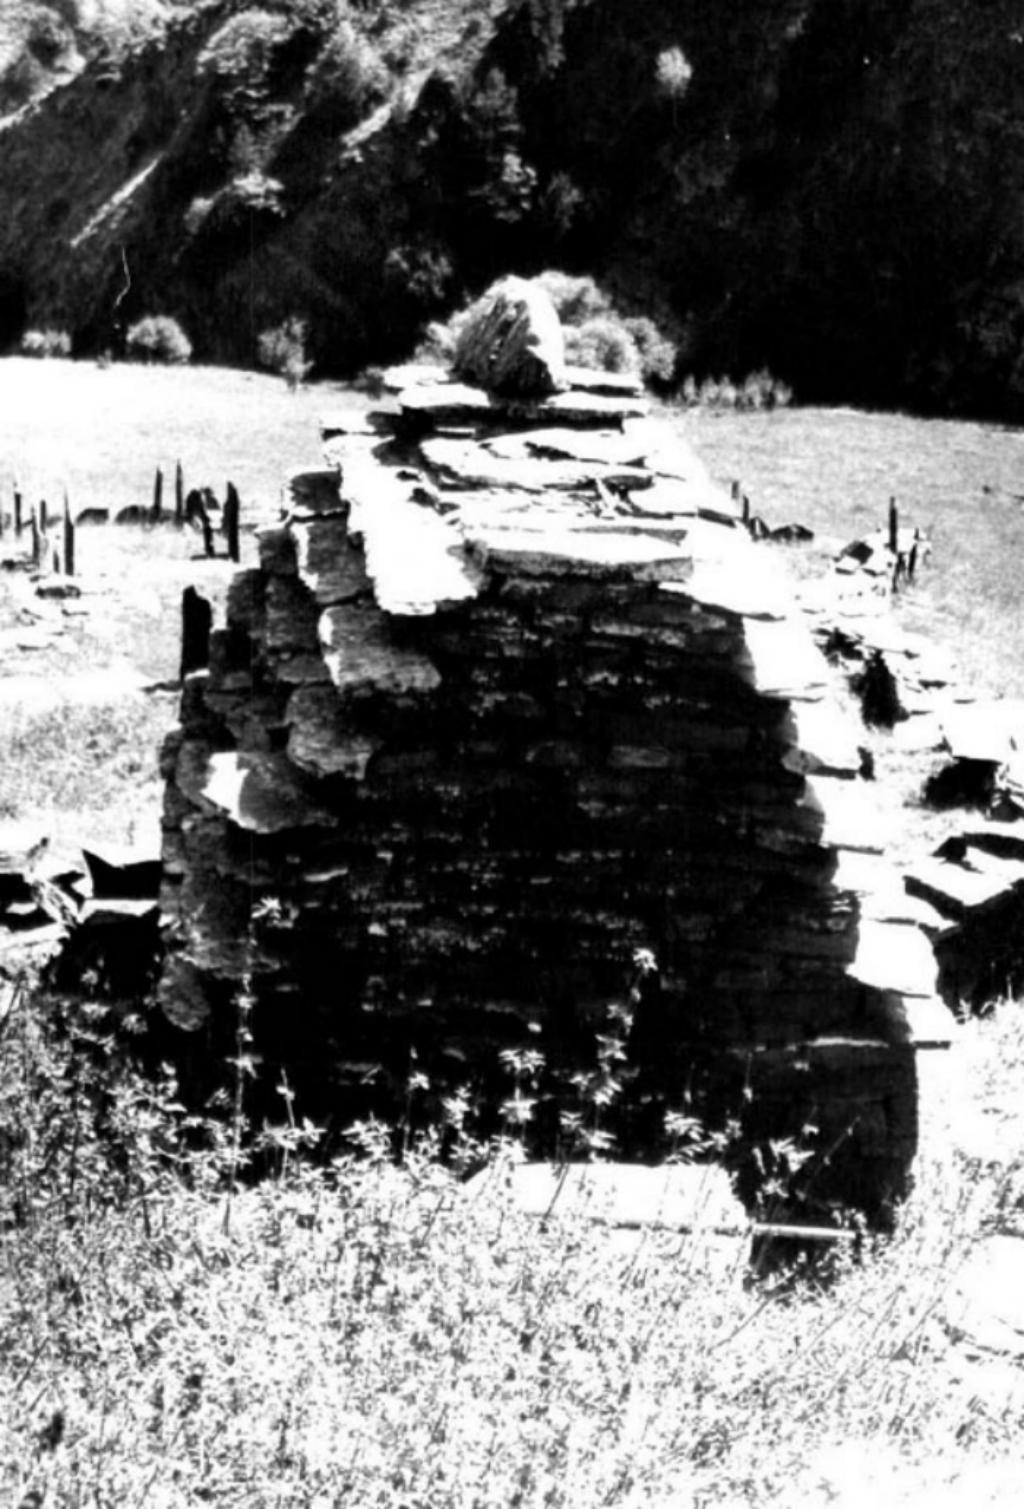
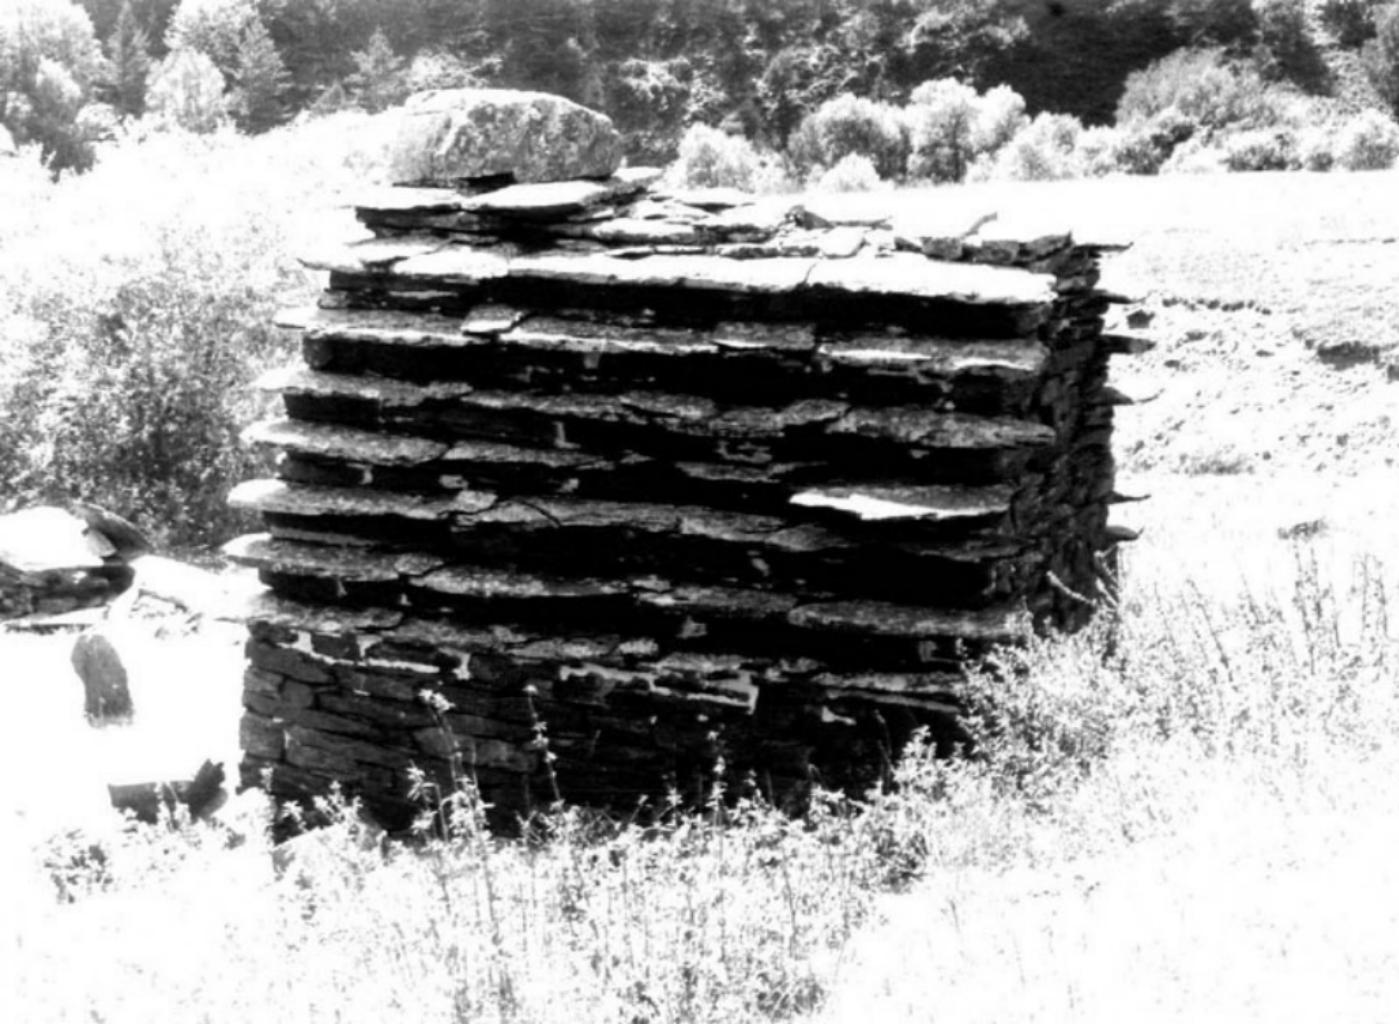
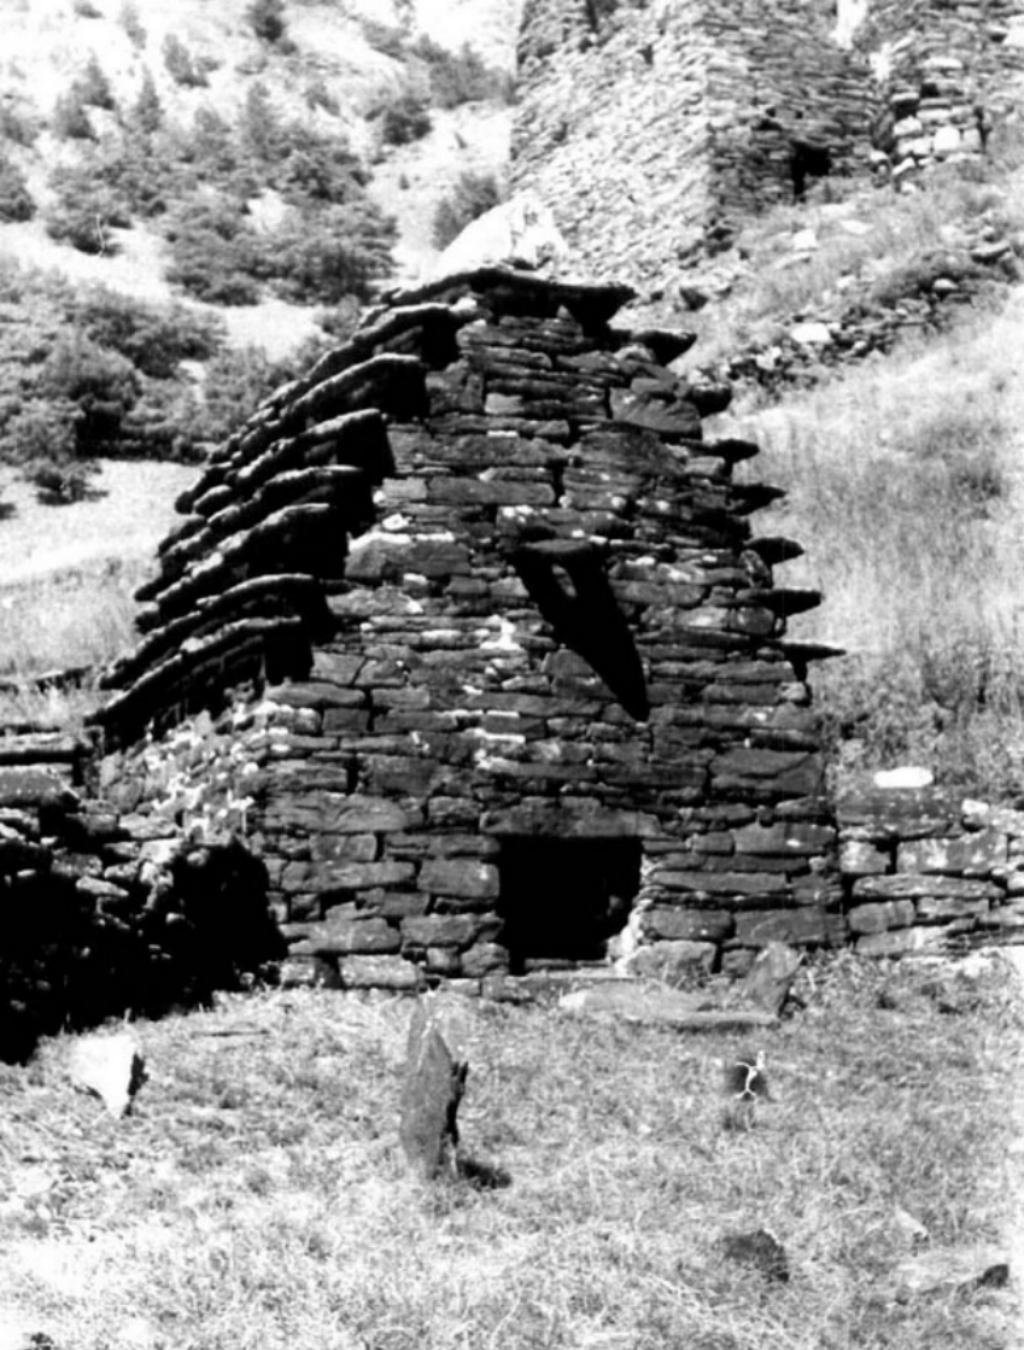
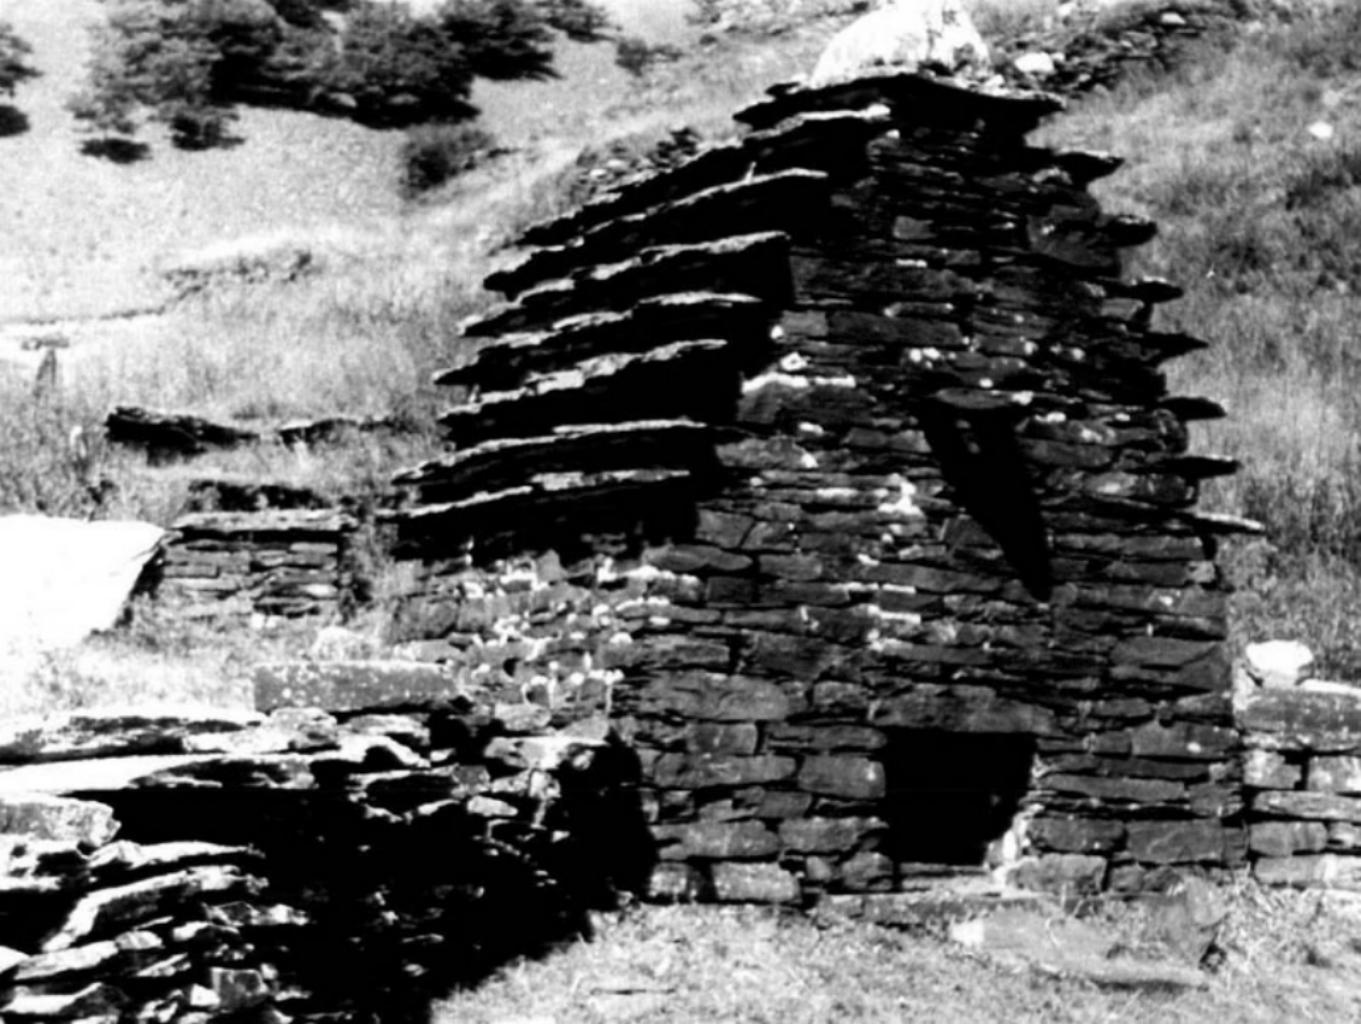
Утрачена большая часть конькового гребня и верхнего ряда кровельных плит на крыше здания.

Склеп в плане прямоугольный /2,5x3,2м/, вытянутый по продольной оси. Объём завершён двухсторонней ступенчато-гребенчатой крышей с продольным коньковым гребнем. Водружен на пологом скальном основании материка. Стены сложены из плоских сланцевых плит на известковом растворе, местами на фасадах выступающим в швах. Каждая из восьми ступеней кровли покрыта сильно выступающими жаражу тонкими сланцевыми пластинами. Главный фасад склеп обращён к югу. В нижней его части широкий прямоугольный лаз с откосами наружу. Над ним - полуокруглая полочка с отверстием; ещё выше - сквозное вертикальное щелевидное отверстие.

Пространство погребальной камеры перекрыто двусторонним ложным стрельчатым сводом. Стены промазаны известью. С трёх сторон устроены каменные полки для покойников. Захоронения не сохранились.

Склеп отличается хорошей сохранностью.

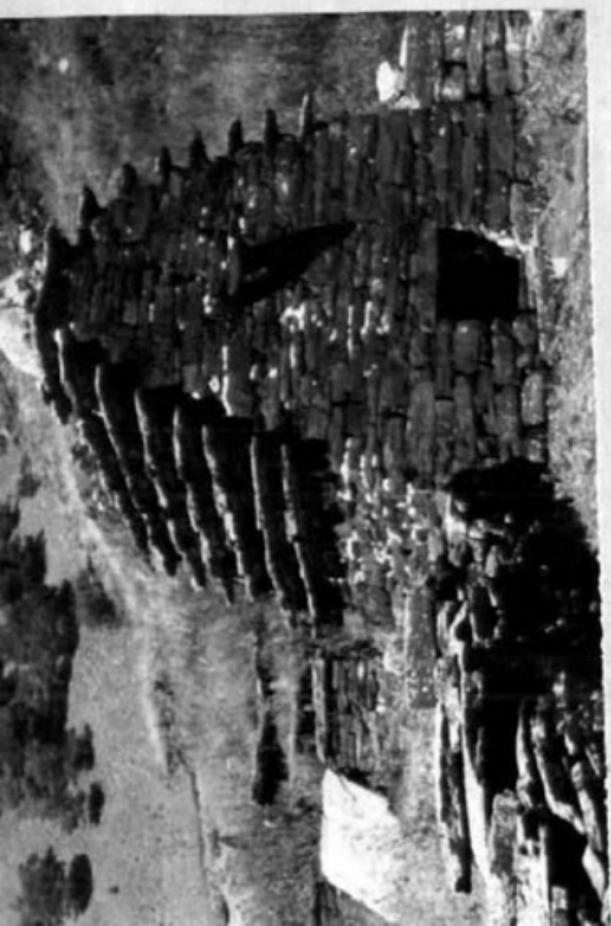
Фото или схематический план

Расположен на территории мусульманского некрополя на южной окраине сел. Саганы.

В плане прямоугольный /2,5x3,2м./. Сложен из сланцевых плит на известковом растворе и перекрыт двусторонней восьмиступенчатой крышей с коньковым гребнем и покрытием каждой ступени тонкими пластинами. Лаз прямоугольный с южной стороны. Над ним помещена вертикальная сквозная щель и полочка с отверстием.

Погребальная камера перекрыта ложным стрельчатым сводом. Захоронения отсутствуют.
