П А С П О Р Т

УСАДЬБА КУПЦА.

ДОМ ЖИЛОЙII. ТИПОЛОГИЧЕСКАЯ
ПРИНАДЛЕЖНОСТЬпамятник истории памятник архитектуры памятник манум. ис-ва
археологии3III. ДАТИРОВКА ПАМЯТНИКА (или дата исторического события, с которым
связано возникновение памятника - для памят-
ников истории)НАЧАЛО XX В.IV. АДРЕС (местонахождение) ПАМЯТНИКА Алтайский край, г. Камень-на-Оби,
(АССР, край, область, автономн. обл.,ул. В.И. Ленина, 85.национальный округ, населенный пункт; пути подъезда)V. ХАРАКТЕР
СОВРЕМЕННОГО
ИСПОЛЬЗОВАНИЯпо перво- культур туристо лечеб жилые хозяй не ис-
нач. наз- но-про- ко-экс- но-оз- поме- ствен. поль-
начению светит. курсион. доров. шения зуют'музей,
клуб,
библ.больн.,
санат.,
д/отд.учрежд.
торгов.
пром.
склад+

УЧЕТНАЯ КАРТОЧКА УСАДЬБА КЛУЦА.

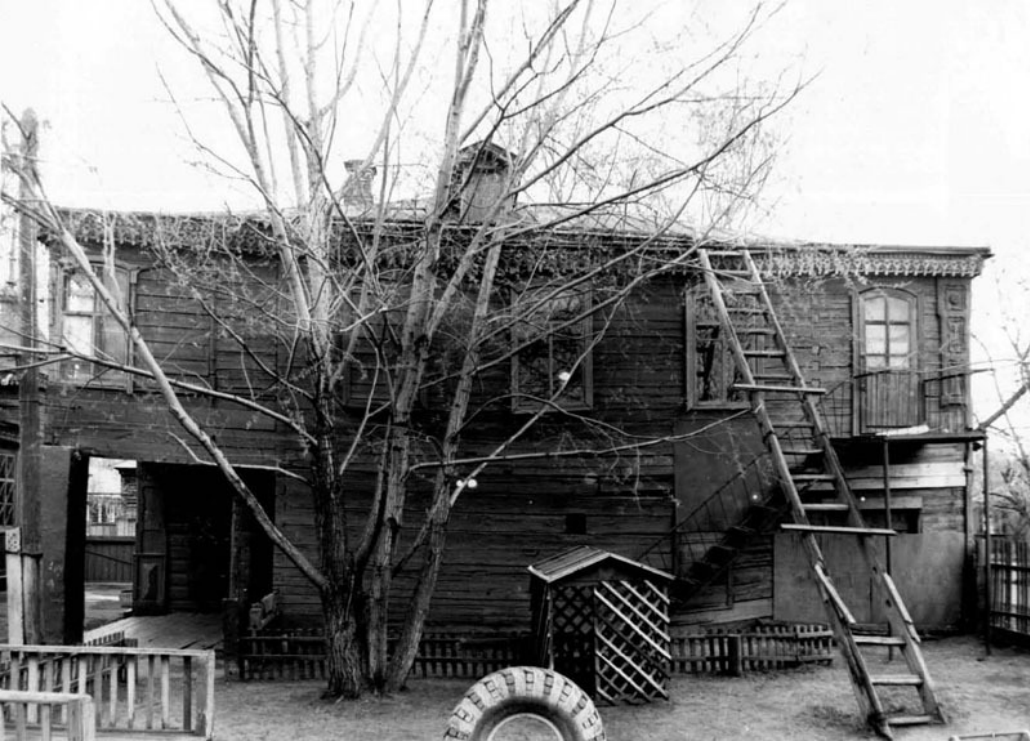
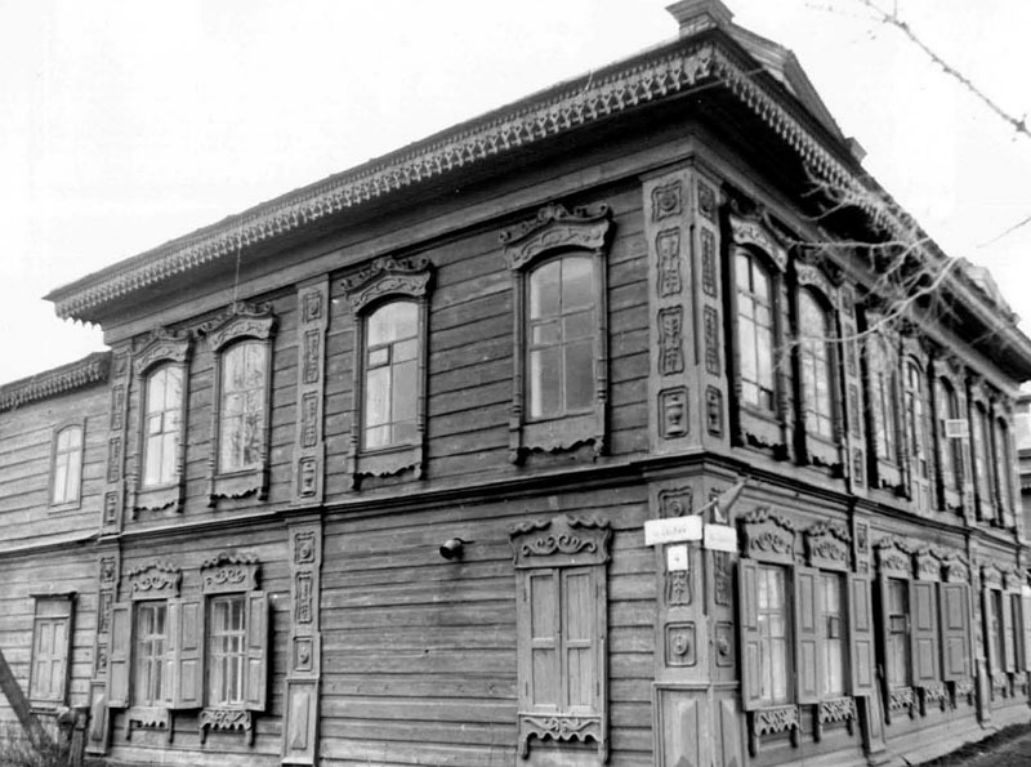
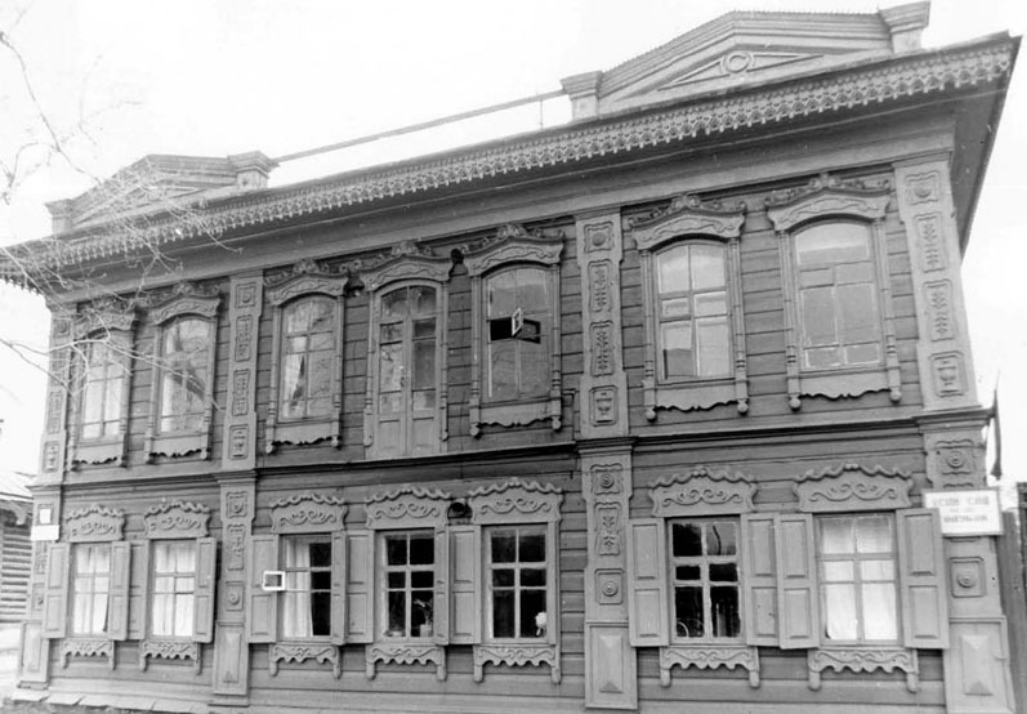
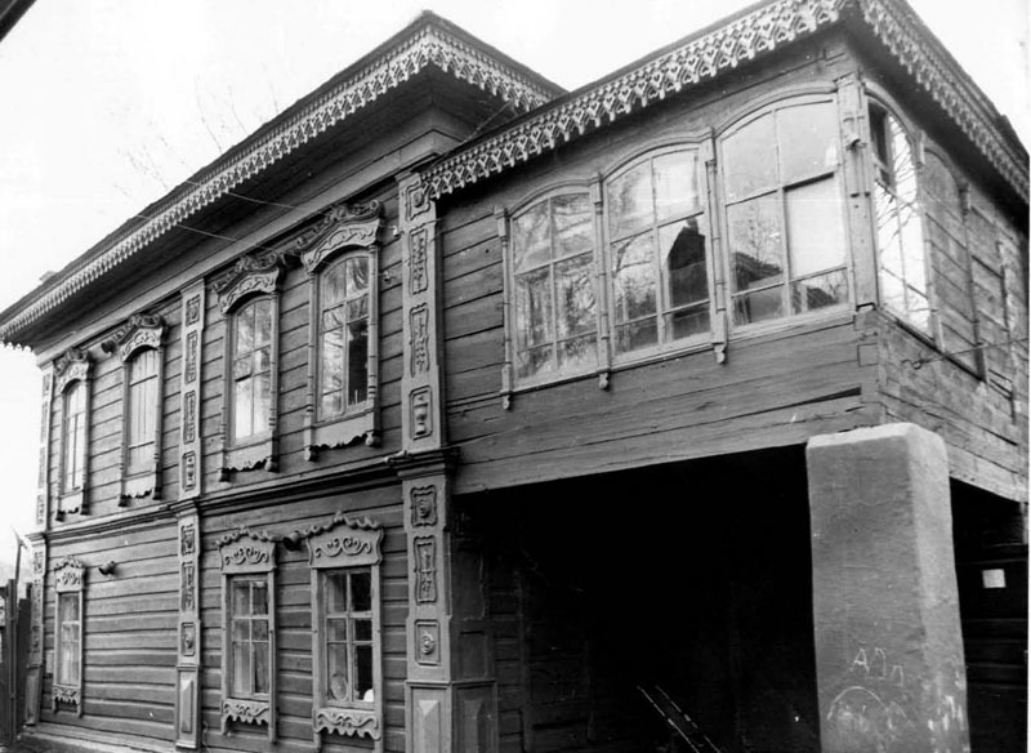
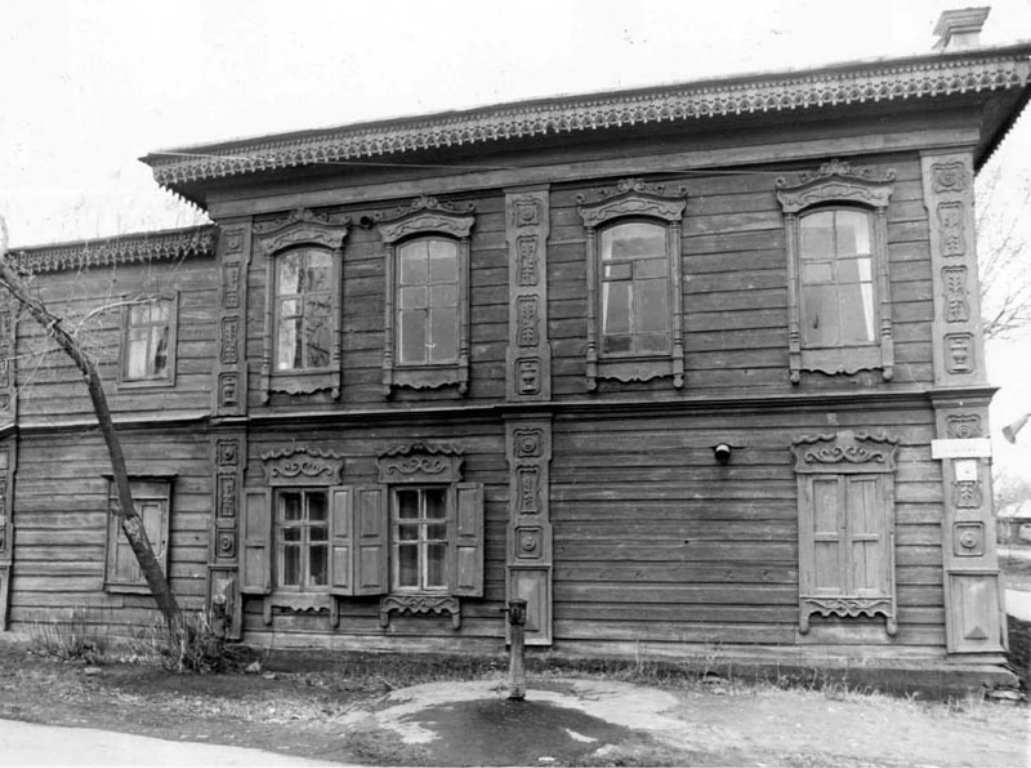
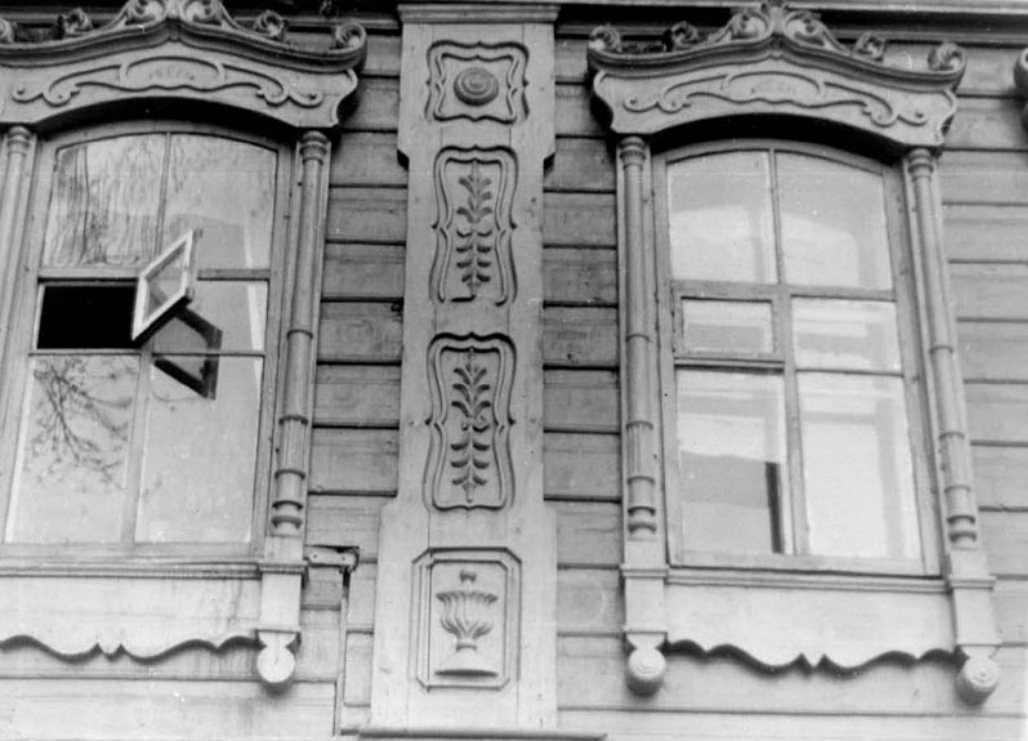
Двухэтажное деревянное обшитое тесом здание рубленое "в лапу" расположено в центральной части города на пересечении улиц В.И. Ленина и Обской. В плане прямоугольное, объем близкий к кубу. Цоколь низкий кирпичный, крыша железная четырехскатная. К дворовому юго-западному фасаду примыкает пониженный двухэтажный объем со входом, лестницей на второй этаж и крытой верандой, западный угол которой опирается на массивный кирпичный столб.

Оконные проемы первого этажа прямоугольные с филенчатыми ставнями, с сандриками и подоконными досками, украшенными растительным орнаментом. Наличники окон второго этажа отличаются особенно богатой пластикой глухой резьбы. Полукруглые колонки под-

Вертикальное членение осуществляется лопатками с фигурными филенками, декорированными рустами, растительным орнаментом, чашеобразными элементами и розетками. По горизонтали фасады расчленены междуэтажным карнизом. Развитый карниз в завершении здания украшен пропиленным резным подзором с геометрическим орнаментом. Аналогичная угловая лопатка и карниз украшают пристроенный объем.

Центральная ось симметричной композиции северо-восточного главного фасада с семью осями окон выделена балконным проемом. Боковые крылья фасада акцентированы треугольными аттиками с парапетными тумбами на флангах.

Симметрия основной части юго-восточного фасада нарушается аритмией окон второго этажа и отсутствием оконного проема в восточном крыле первого этажа. Аналогично трактован северо-западный фасад.

На юго-западном дворовом фасаде узкий дверной лучковый проем в каждом углу **второго** этажа. К нему ведет наружная металлическая лестница. Обе стороны веранды: юго-западная и северо-западная выделены строеными окнами.

Основной вход в здание расположен под навесом веранды. Здесь же — лестничный блок с одномаршевой деревянной лестницей. Планировка интерьера имеет анфиладный характер в обоих этажах.

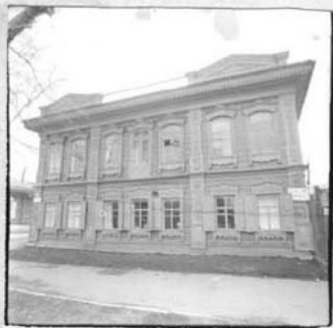
Фото или схематический план

Двухэтажное деревянное, обшитое тёсом здание, рубленое "в лапу", расположено в центральной части города с примыкающим к дворовому юго-западному фасаду пониженным 2х этажным объёмом с лестницей и верандой.

Оконные проёмы прямоугольные в первом и лучковые во втором этаже, отличающиеся богатой пластикой глухой резьбы.

Вертикальное членение осуществляется лопатками с фигурными филёнками декоративными рустами, растительным орнаментом и разнообразными элементами. Горизонтальное членение междуэтажным карнизом.

Развитый карниз здания украшен пропиленным резным подзором.

Основной вход в здание расположен под навесом веранды.
