ПАМЯТНИКИ ИСТОРИИ И КУЛЬТУРЫ СССР
(недвижимые)

П А С П О Р ТI. НАИМЕНОВАНИЕ ПАМЯТНИКА Некрополь Цар-Ладе. Склад извесяй в 12.

УЧЕТНАЯ КАРТОЧКА

I. НАИМЕНОВАНИЕ ПАМЯТНИКА	Некрополь Цой-Леде. Склеп надземный №2.		
II. ТИПОЛОГИЧЕСКАЯ ПРИНАДЛЕЖНОСТЬ	памятник архитектуры 4. памятник истории памятник архитектуры памятник монумент. ис-ца

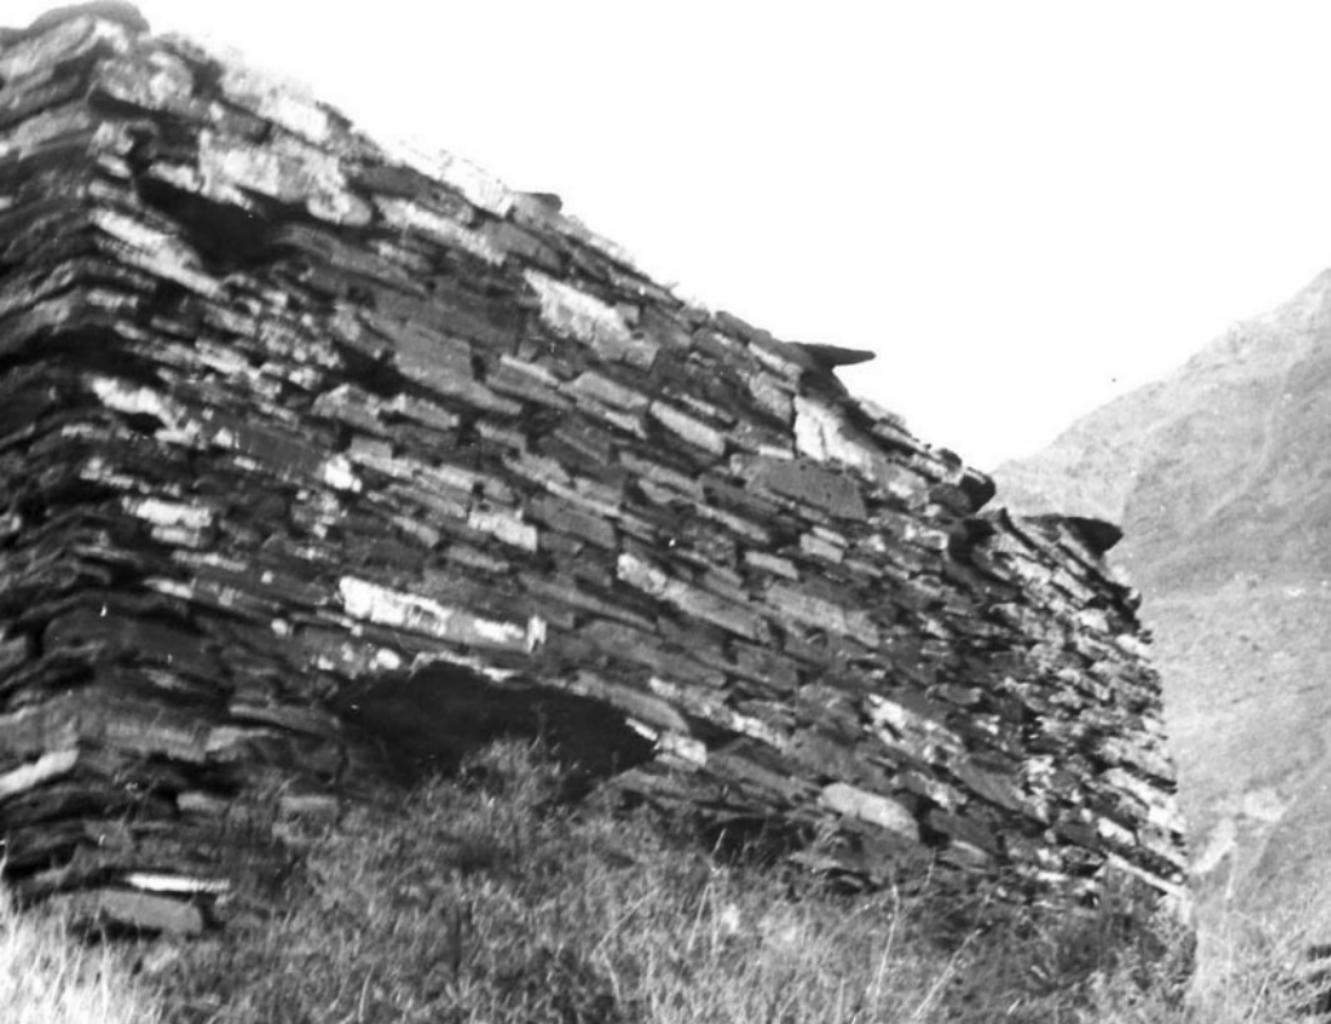
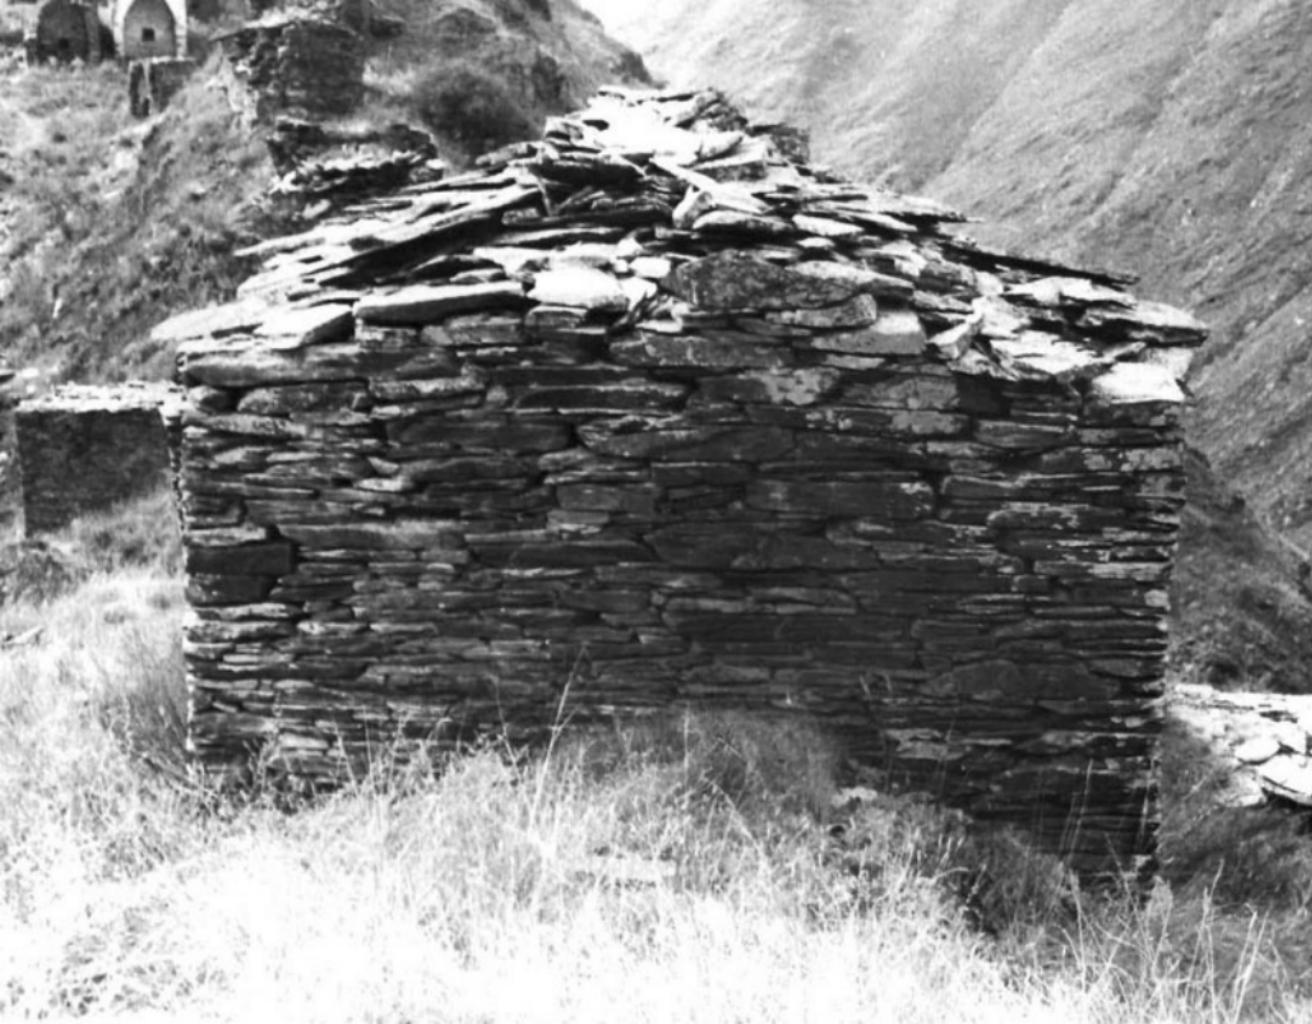
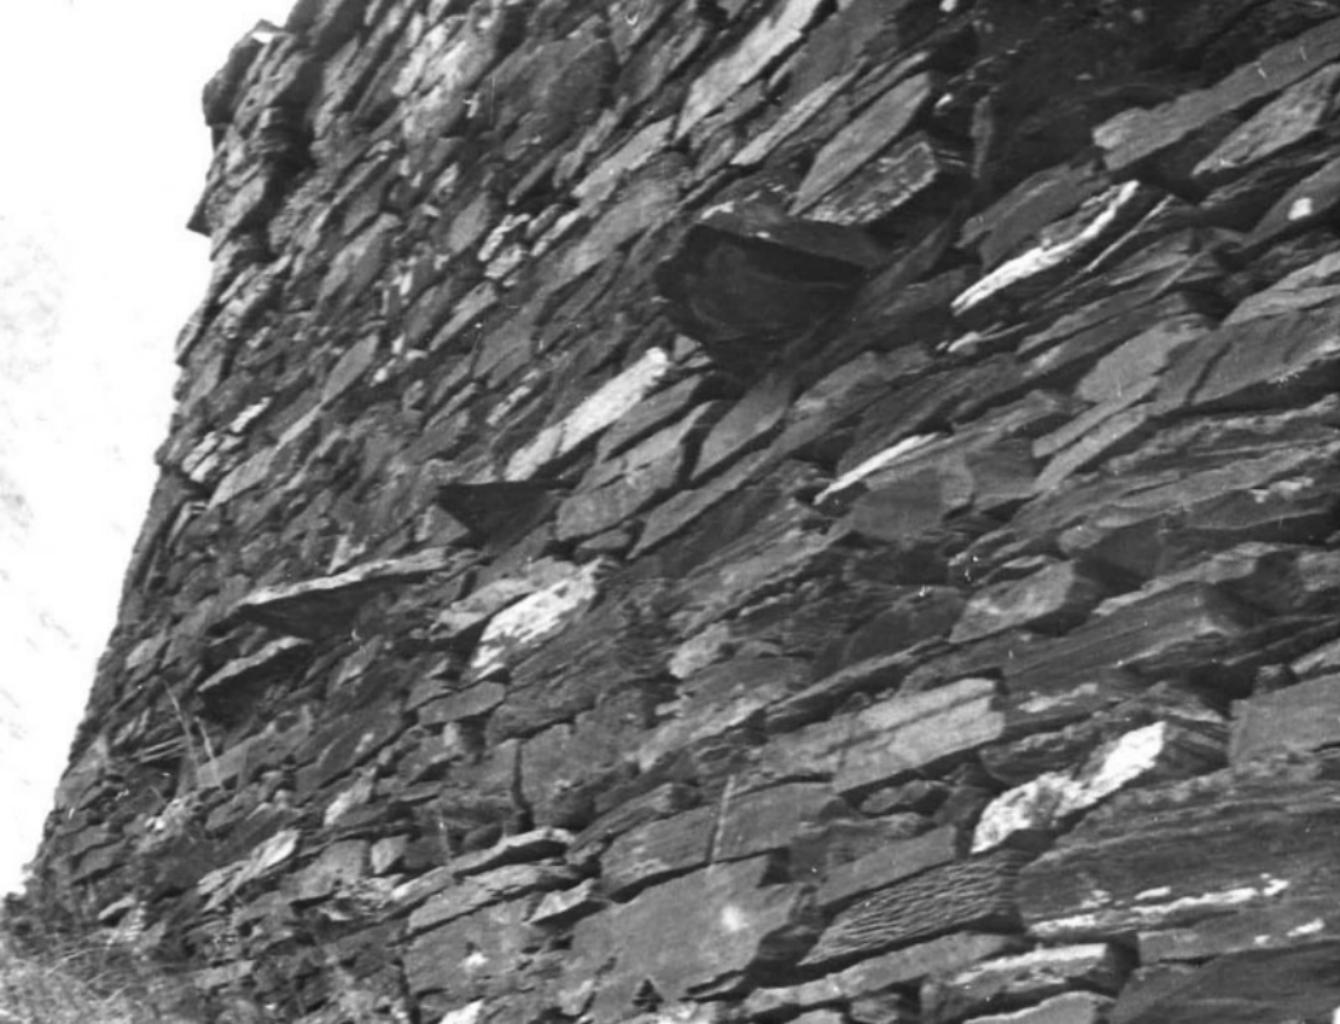
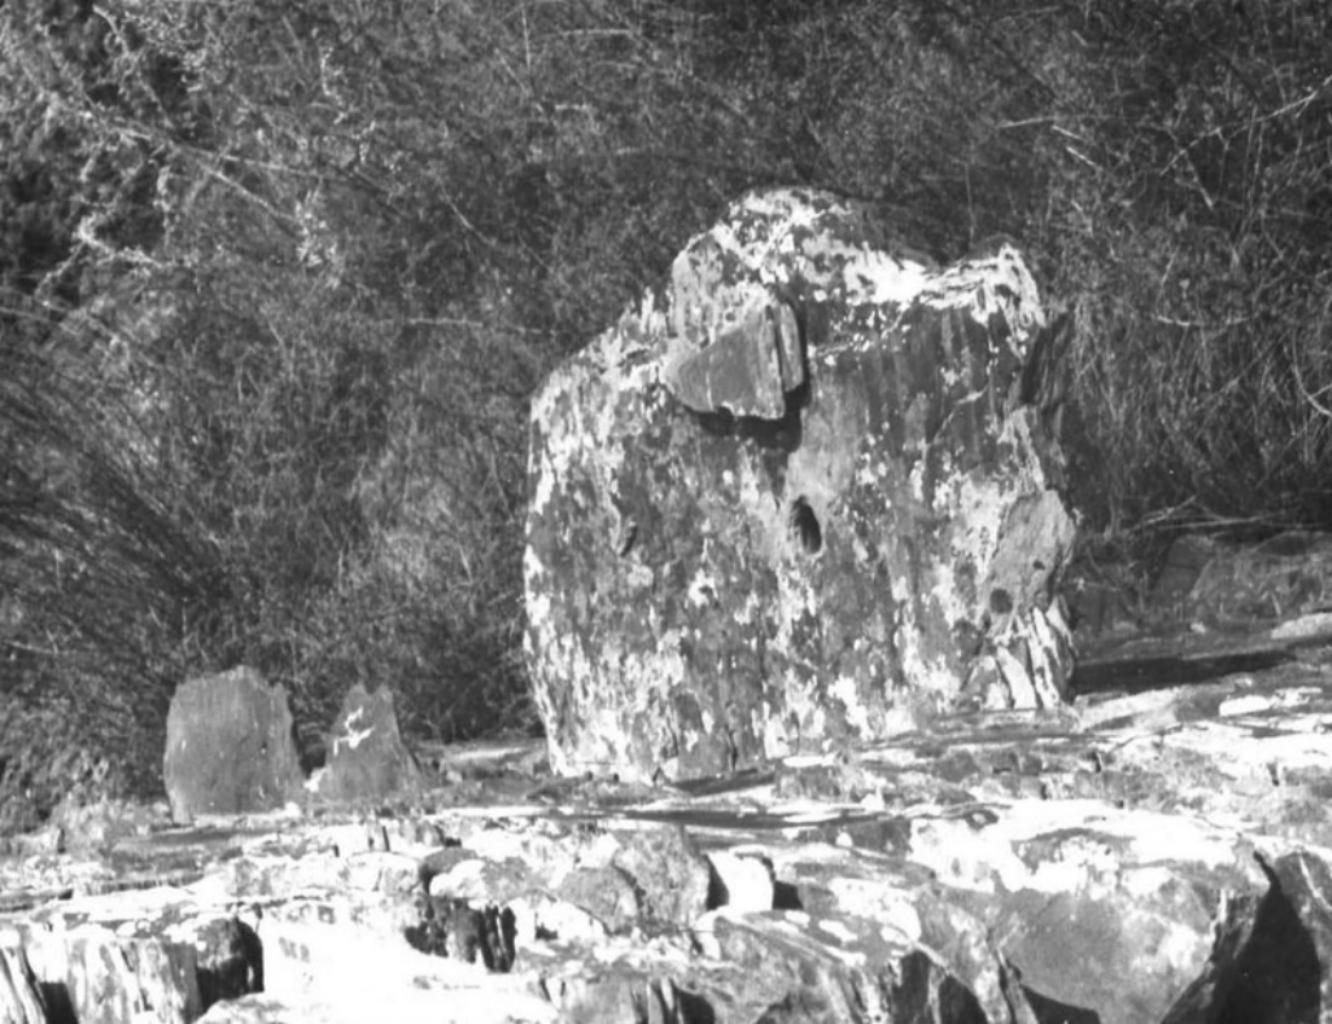
Фото общего вида — 4

Частично утрачены и повреждены плиты кровельного покрытия.
В сенях имеются незначительные трещины.

Наземный склеп №2 в плане прямоугольный /3,0x4,85м/, ориентированный по оси север-юг. Главным фасадом обращен в южную сторону. Водружен на скальном основании материала. Стены сложены тщательной кладкой из глины, с подтеской боковых граней сланцевых плит. Объем завершала двускатная кровля с покрытием крупными шиферными пластинами, свисающими над фасадами здания. Прямоугольный дзат с откосами наружу помещен на южном фасаде и слегка смещен с центральной оси к востоку. Отверстие лаза проделано в плоской сланцевой плите.

Внутреннее пространство перекрыто двусторонним ложным сводом. Деревянные балки связей свода согнули. В нижней части стен устроены шиферные полки, пристенные сквозь толщу стены и краями выходящие наружу. В образованных на боковых фасадах полочках сделаны круглые отверстия.

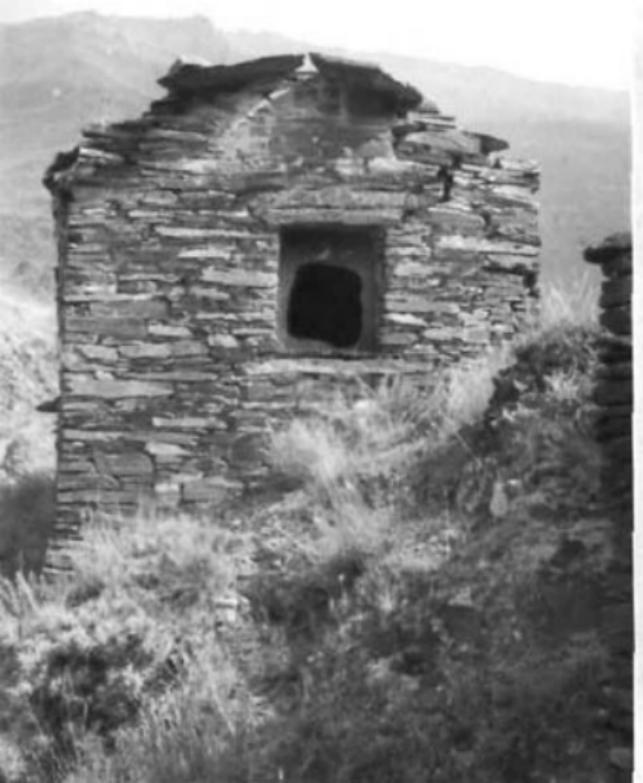
Надземный склеп M12 сложен из сланцевых плит на глине. Объём завершала двускатная кровля с покрытием крупными шиферными пластинами, склонящими над фасадами. На южном фасаде прямоугольный лаз. Внутреннее пространство перекрыто двусторонним кирзовым сводом. В нижней части стен устроены шиферные полки, пропущенные сквозь толщу стен и краями выходящие наружу. Под полом погребальной камеры находилась подземная камера меньшего размера.
