П А С П О Р Т

I. НАИМЕНОВАНИЕ ПАМЯТИКА Дом Биановых

к паспорту "Дом Финановых, XIX в."
Архангельская обл., Шенкурский р-н,
д. Боровская.

УЧЕТНАЯ КАРТОЧКА
ДОМ Юшмановых

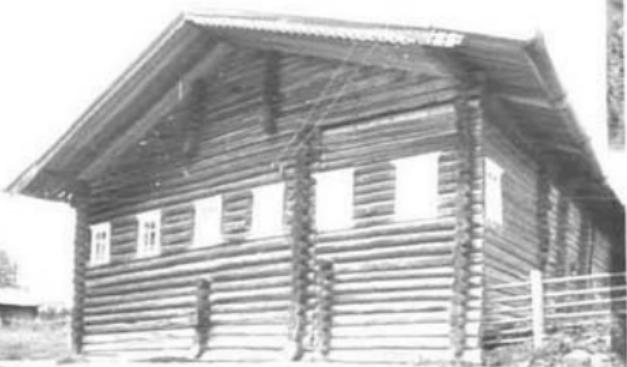
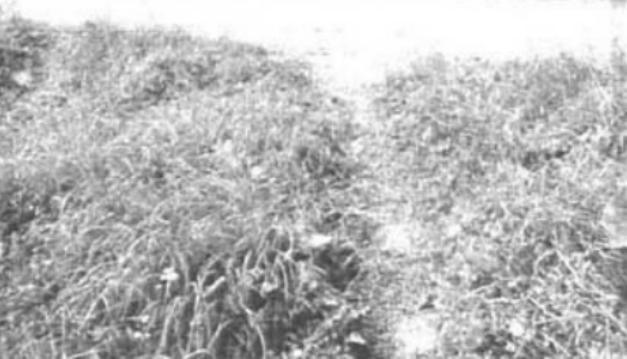
Фото или схематический план

Одноэтажный на подклете жилой дом, рубленый из бревен, перевязанных в "обло", расположен на красной линии улицы и обращен к ней торцевым западным фасадом. Крупный прямоугольный в плане объем, выстроенный бруском, состоит из передней избы-пятистенка с хозяйственным двором, в юго-восточной углу которого размещена большая зимняя изба-четырехстенок. Стены зимней избы обшиты снаружи тесом. Дом покрыт двухскатной самцовской крышей, сохранившей водометы, положенные по курицам и резные причелины на уличном фасаде.

Один из интересных по характеру объемно-пространственного решения примеров жилого крестьянского дома типа "брус" с хозяйственным двором и "зимовкой".
