ПАСПОРТ

I. НАИМЕНОВАНИЕ ПАМЯТНИКА Пятницкая церковь с фрагментами живописи

Ивановской р-н, с. Морозово
Пятницкая церковь

Церковь Параскевы Пятницы

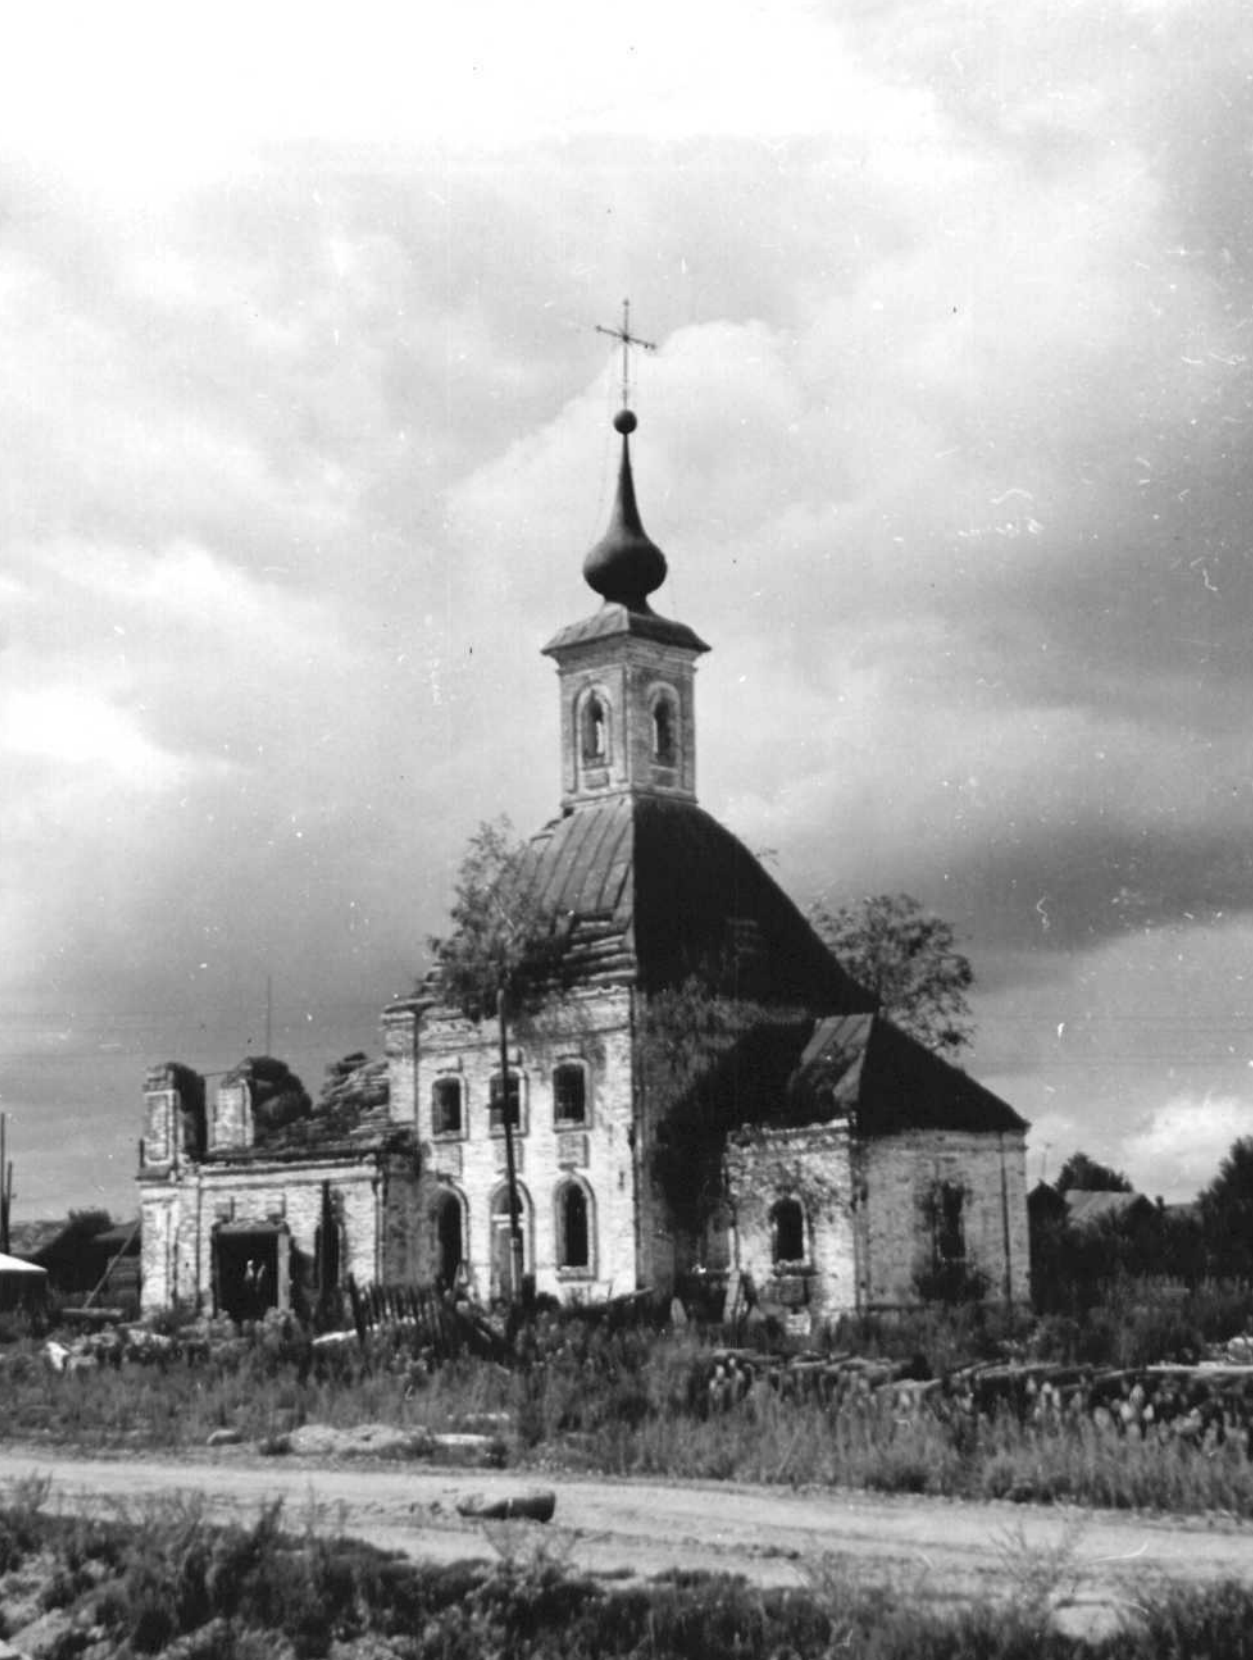
Ивановская обл., Тейковский р-он,
с. Морозово.

Арамовский комплекс.

Клепещинская церковь, 1800г.

Вид с юго-востока.

Разрушена колокольня, начиная с середины второго яруса. В южной стене трапезной пробит широкий прямоугольный проем.

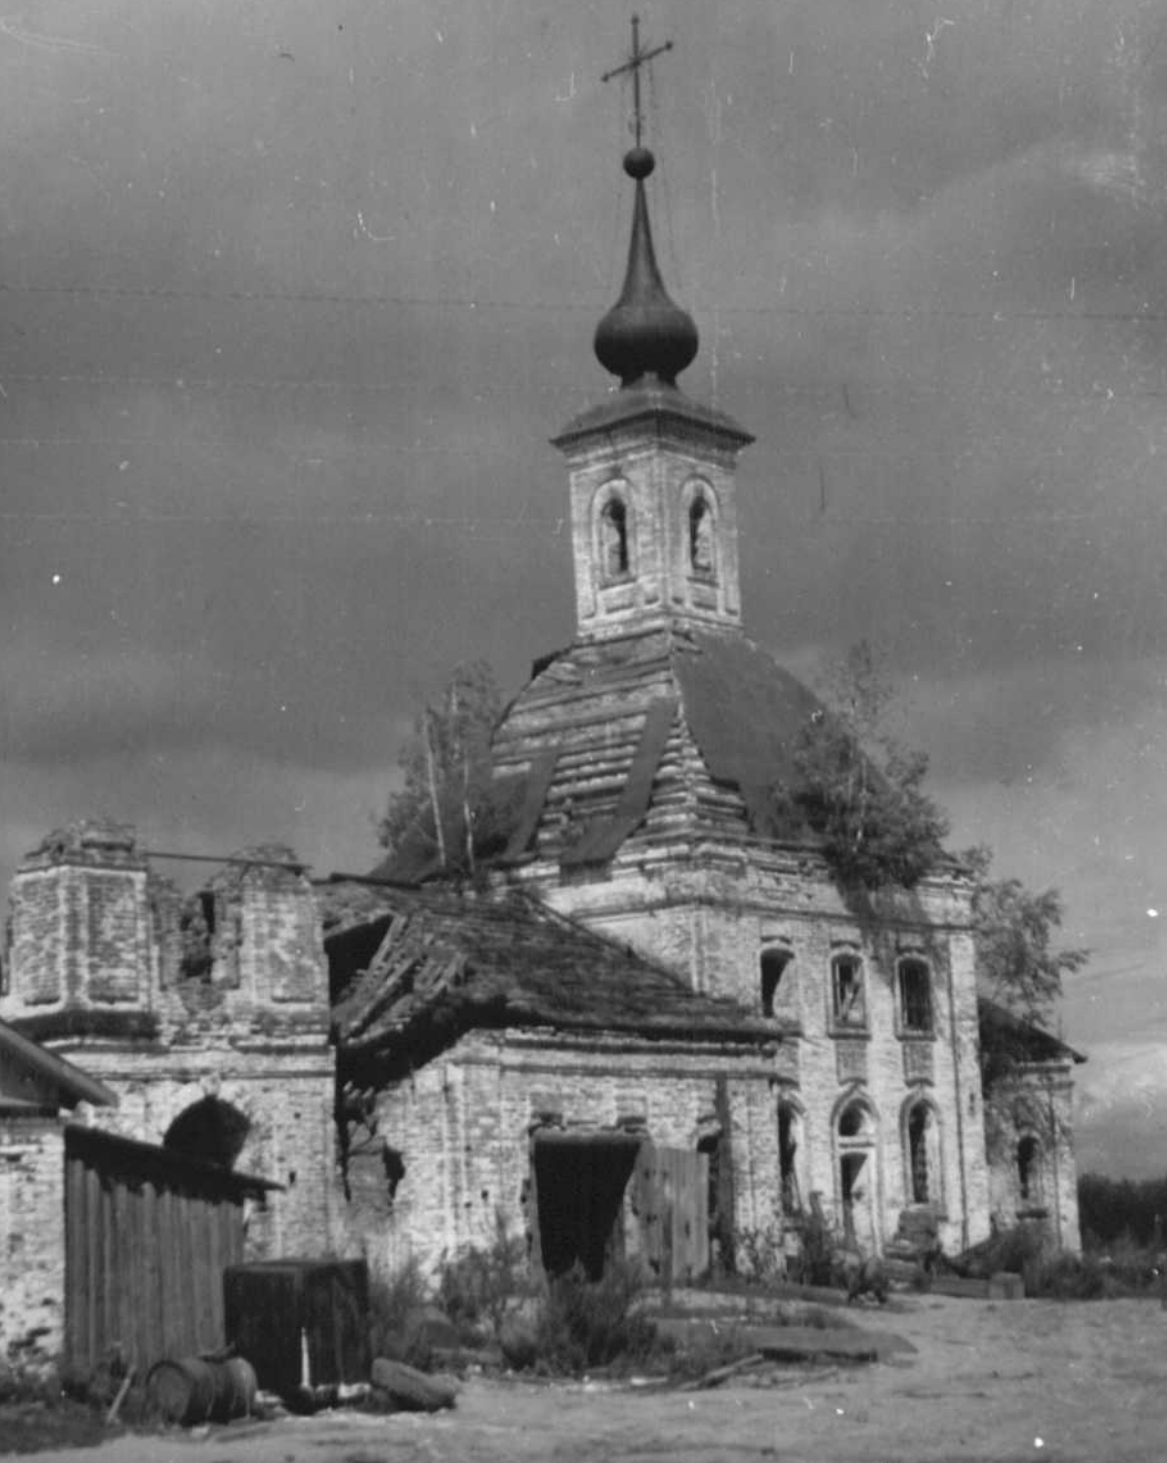
Ивановская обл., Тейковский р-он,
с. Морозово.

Храмовый комплекс.

КеГнищкая церковь 1800г.

Вид с юго-запада.

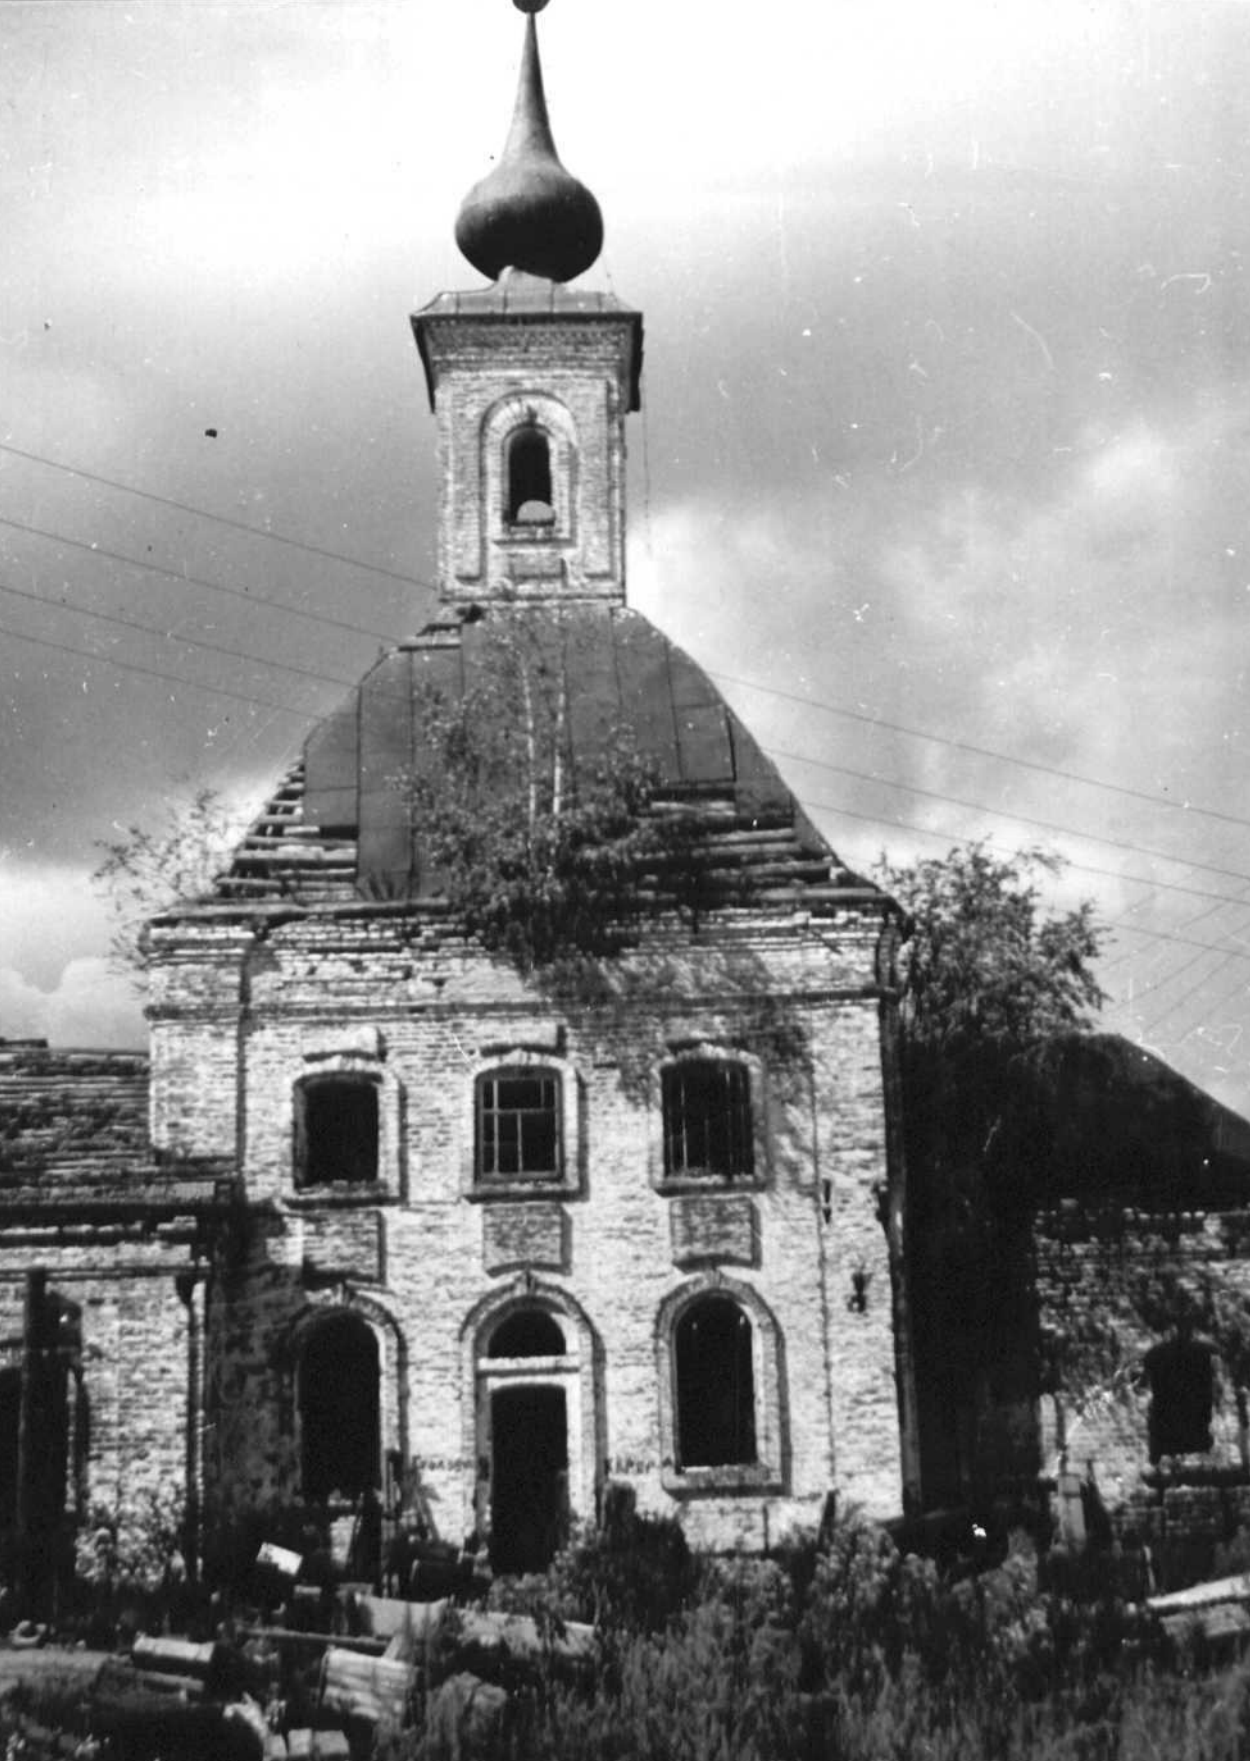
Ивановская обл., Тейковский р-он.,
с. Морозово. Храмовый комплекс.
Кятнишская церковь, 1800 г.
Фрагмент южного фасада

Наиболее характерным для декорации церкви является регулярная разбивка фасадов и четкая графическая прорисовка деталей. Это придает памятнику классический характер, хотя сами детали заимствованы в позднем барокко. Почти полное отсутствие ордерных форм подчеркивает близость к народной архитектуре. Высокие четверик храма обработан по углам пилястрами, которые скорее напоминают лопатки. Над ними проходит мелкопрофилированный раскрепованный карниз. Боковые фасады храма разбиты на три оси света двумя ярусами окон. В нижнем ярусе окна полуциркульной формы, а в верхнем прямоугольные с лучковой перемычкой. Наличники повторяют форму окон и украшены декоративными замковыми камнями. Над ярусами окон помещены накладные доски, редко встречающиеся в культовой архитектуре данного района. В нижнем ярусе в центре входной проем, над лучковой перемычкой которого помещено полукруглое окно. Декорация абсиды в трапезной повторяет формы, использованные уже в декоре храма. Сохранившийся нижний четверик колокольни прорезан с 3-х сторон арками, которые фланкированы широкими лопатками с врезанными в них филенками. Внутри храма сохранился пол из метлахских плиток, различного рисунка. На стенах и сводах уцелели лишь фрагменты темперной живописи I пол. XIX в. На зеленовато-голубом фоне помещены евангельские сюжеты, барочные обрамления которых имитируют деревянную резьбу или лепнину.

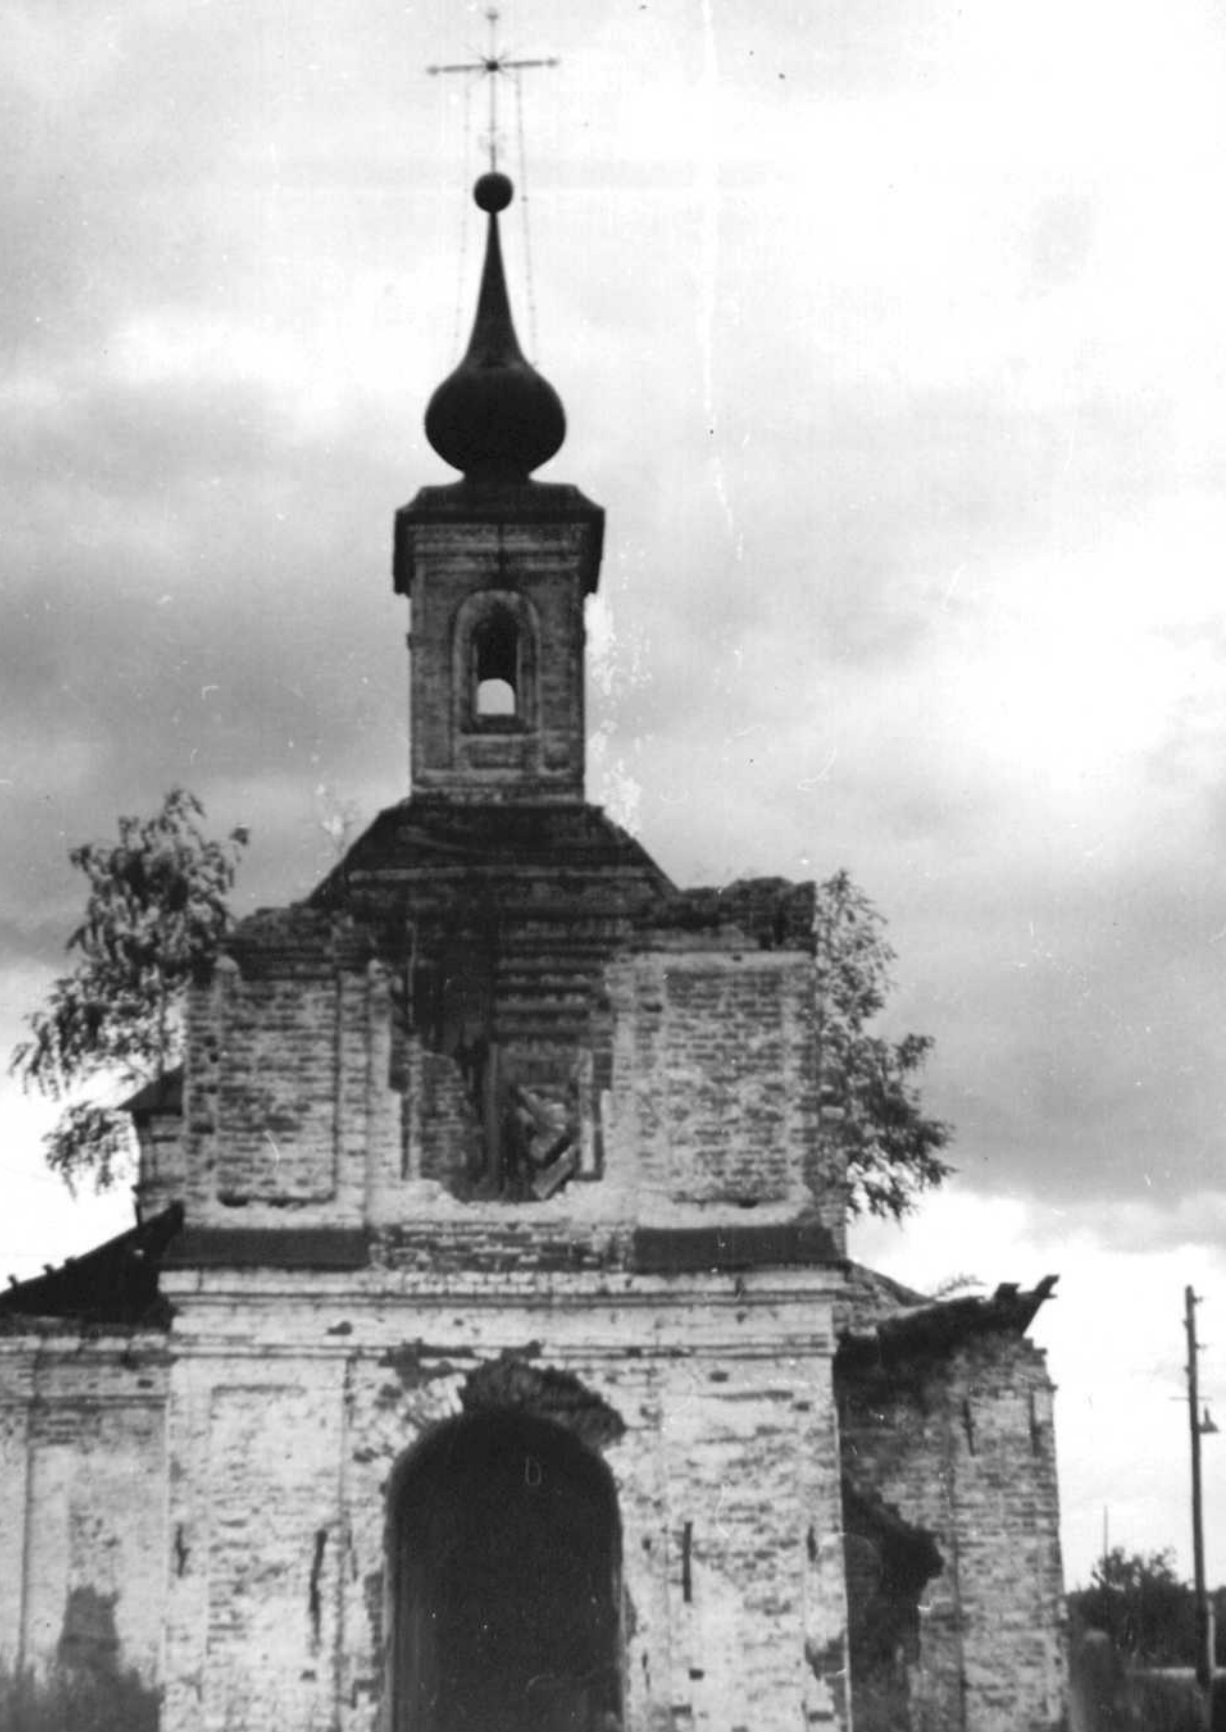
Ивановская ода, Тейковский р-он,
с Морозово.
храмовый комплекс.
Пятницкая церковь 1800г.
Западный фасад.

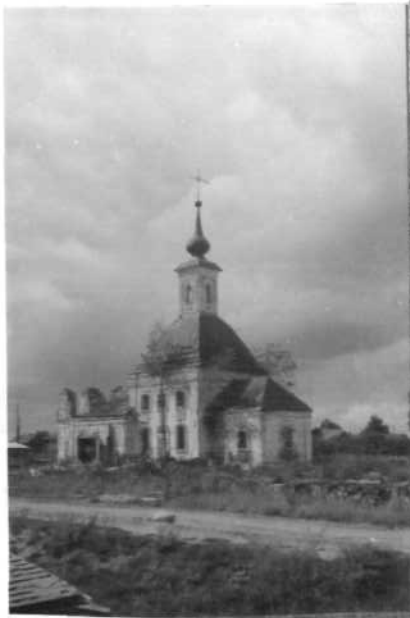
Фото или схематический план

Церковь сложена из кирпича (размером 29х14х7) и побелена. Композиция церкви состоит из двухсветного храма, трапезной и колокольни. Из-за сильного разрушения колокольни изменилось первоначальное соотношение объемов, среди которых теперь преобладает четверик храма, покрытый высокой кровлей и увенчанный световой главкой. Внутри все помещения - сводчатые. В декорации здания преобладают детали заимствованные в позднем барокко, но сильно трансформированные под влиянием классицизма. Кроме того, почти полное отсутствие ордерных элементов подчеркивает близость к народной архитектуре. Внутри на стенах и сводах уцелели фрагменты темперной живописи I пол XIX в. Евангельские сюжеты помещены в барочные обрамления, имитирующие деревянную резьбу или лепнину.
