П А С П О Р Т

I. НАИМЕНОВАНИЕ ПАМЯТНИКА Церковь Михаила АрхангелаII. ТИПОЛОГИЧЕСКАЯ
ПРИНАДЛЕЖНОСТЬ

Пензенская обл., Невернинский р-н,
с. План, церковь Михаила Архангела

с. План
Пензенская область, Неверкинский район
церковь Михаила Архангела (1886г.)

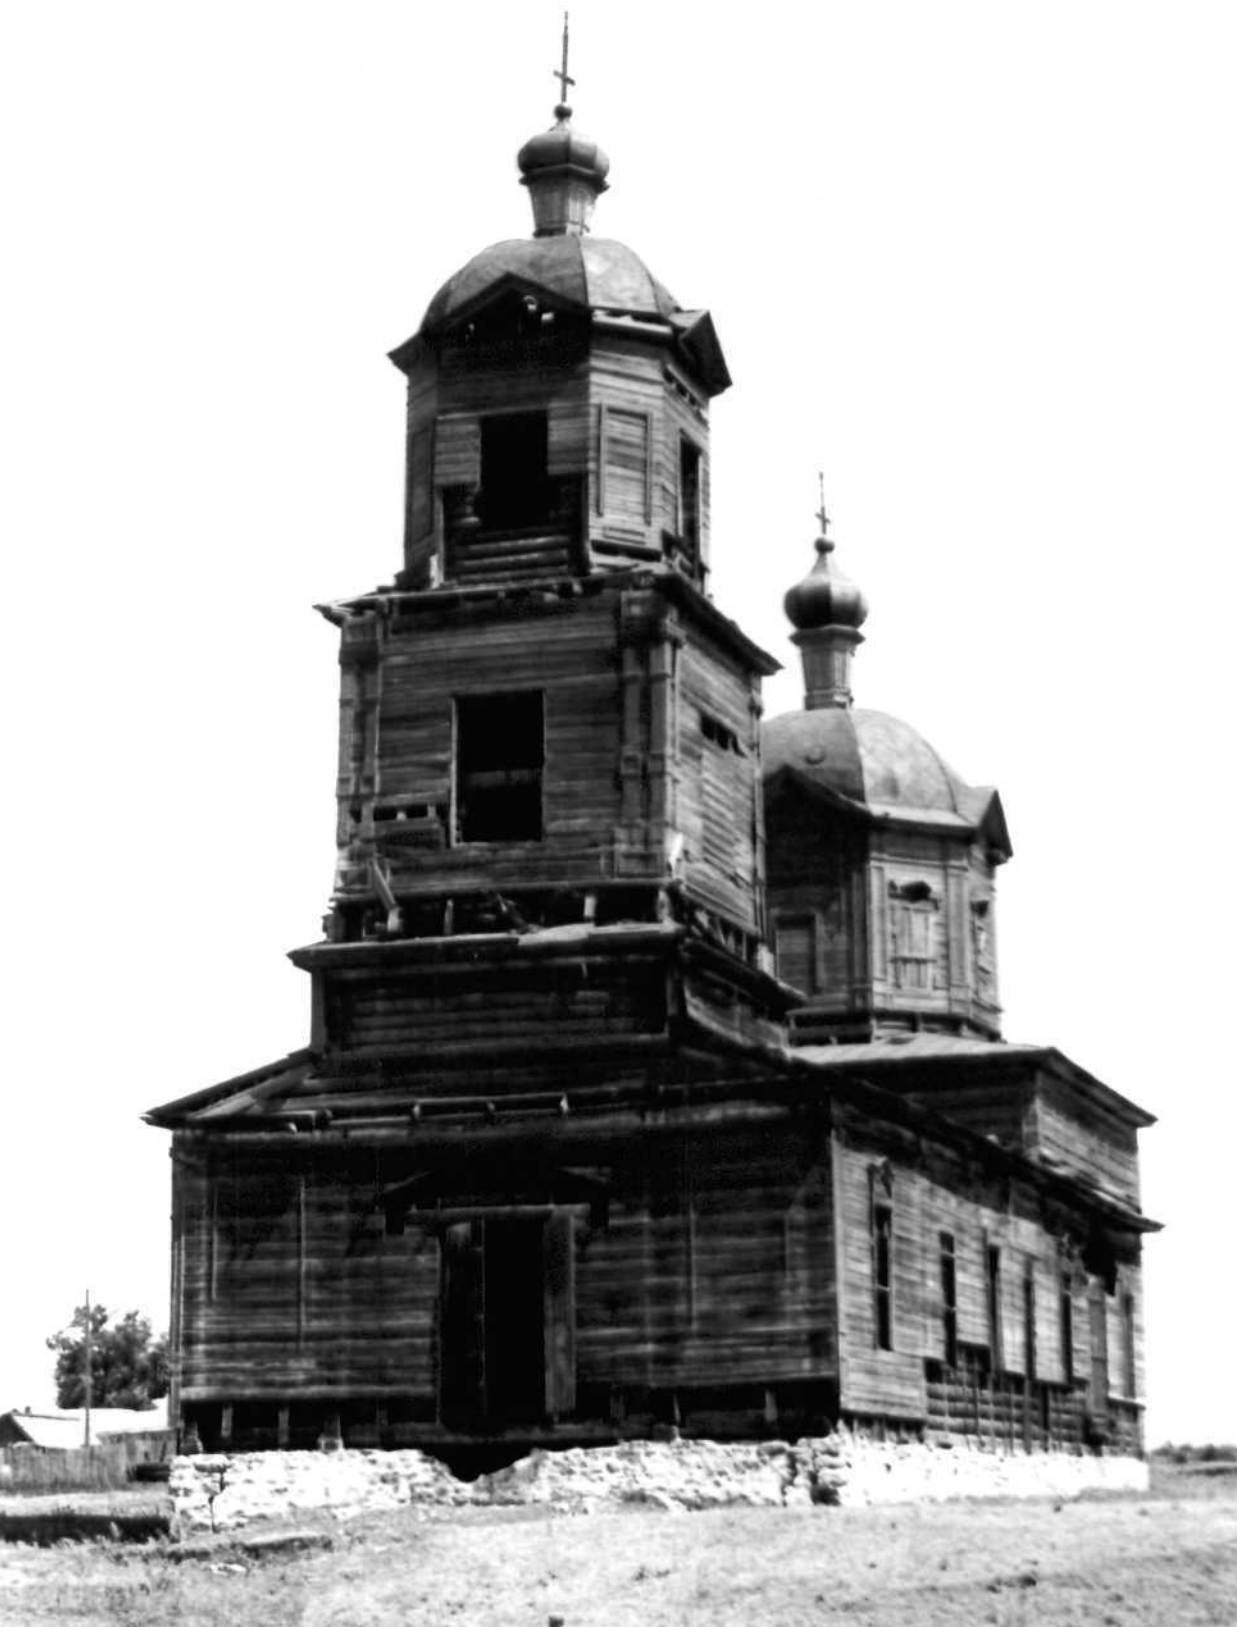
Вид с запада.

Тещенская обл
Неверкинский р-он
село Плян
из Михаила Архангела
1886,

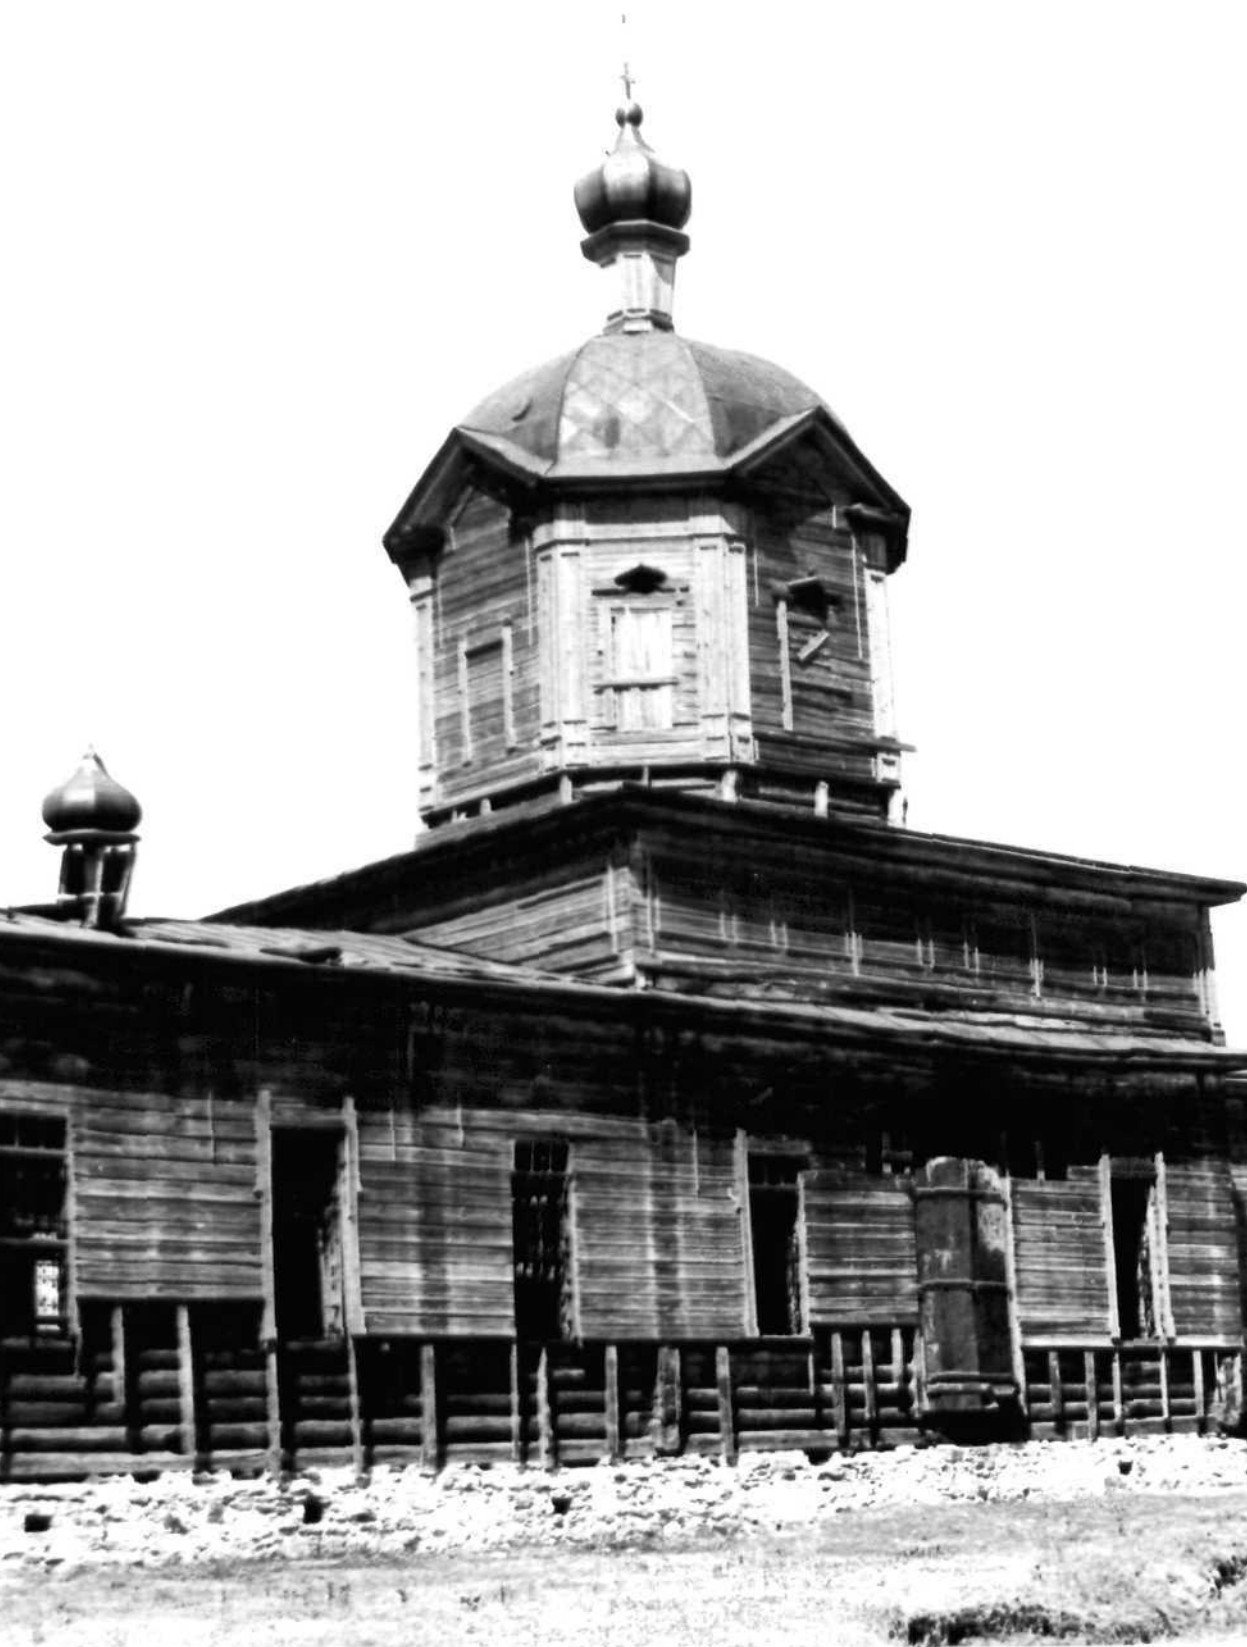
Тензенская обл
Неверкинский р-он
с. Тлан 1886
ц. Михаила Архангела
Трапезная и храм
фрагмент, вид с юга
Фото - Горюнова Д.А.
июль 1981г

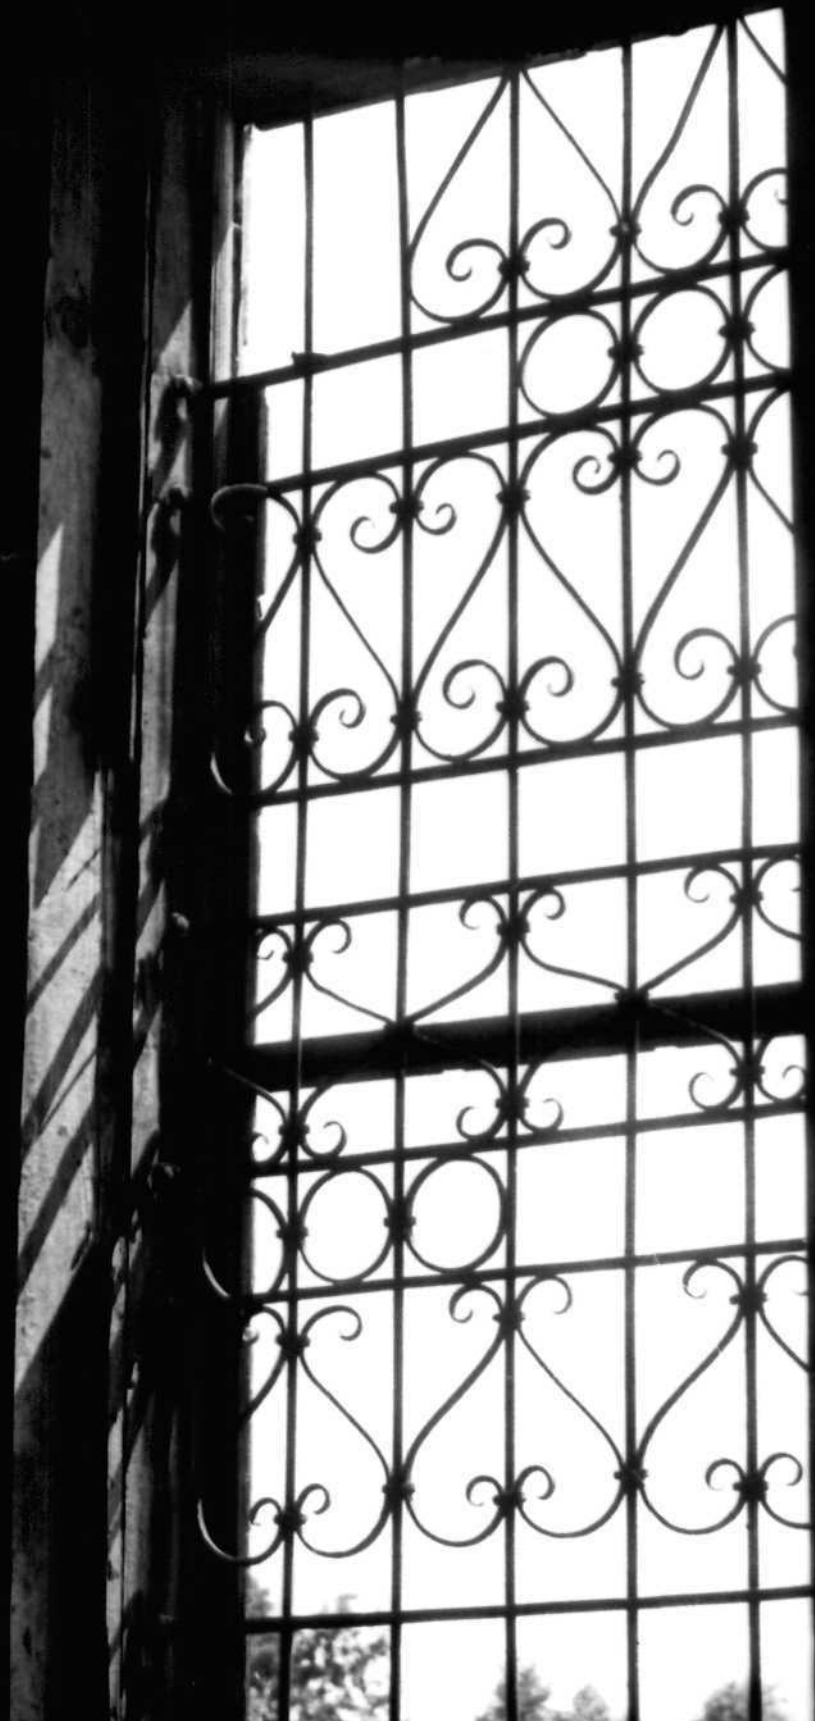
Решётка окна (кован-
ное железо)

Здание рублено "в чашку", обшито досками, крыто листовым железом. На окнах сохранились кованые решетки, видны следы треугольных навесов над дверными проемами.

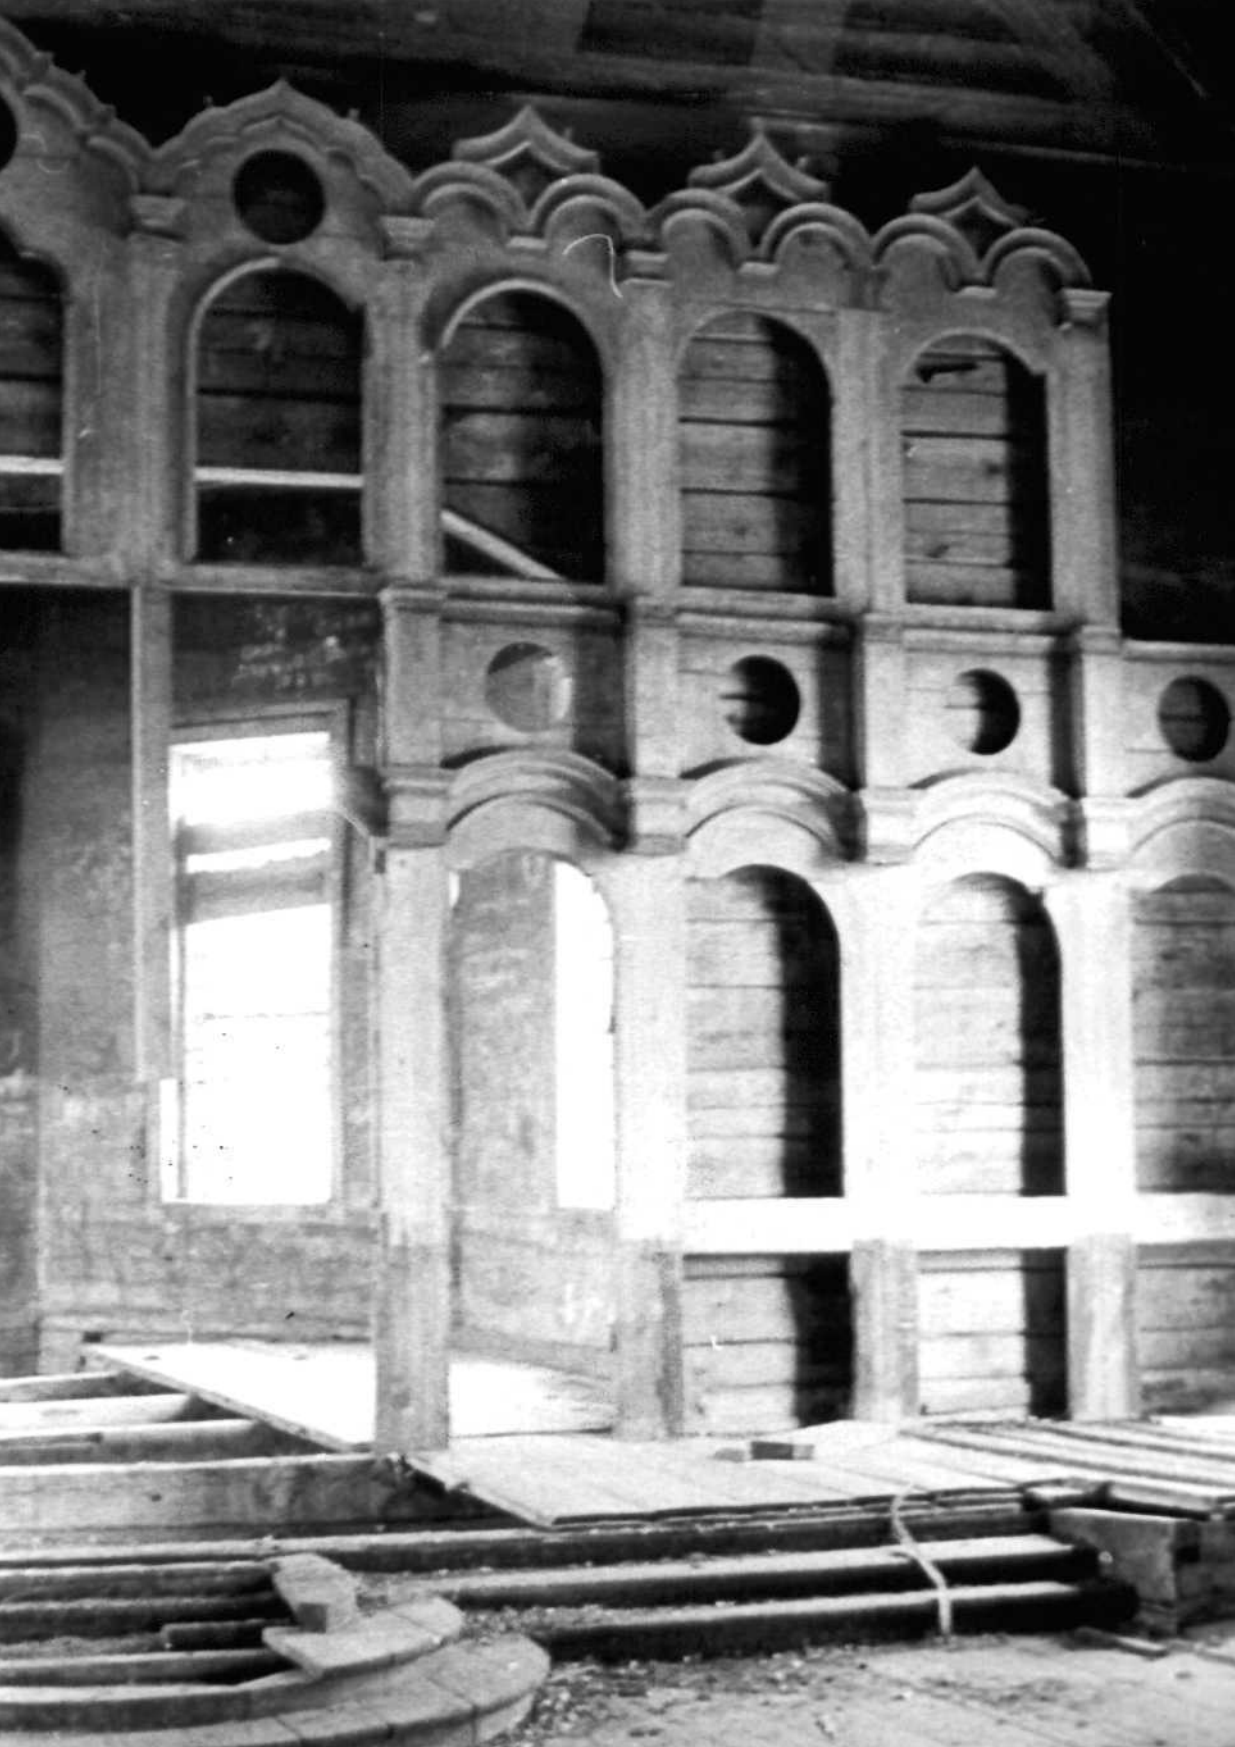
Тензенская обл
Неверкинской р-он
с. Тлак 1786,
ц. Михаила Архангела
храм, интерьер
фото - Борусова Д.А.
июль - 1981г

В интерьере трапезной и храма сохранились остатки росписей масляными красками по наклеенному на стены холсту. В трониках - изображение Евангелистов. На восточной стене храма (шверку) - сцены "Совместие Святого Духа". На купольной части - круг ангелов на фоне ярко желтых облаков. Своды разделены яркими полосами с орнаментом. Преобладают яркие красные, коричневые, зеленые цвета. Отличаются росписи на барабанах купола (по дереву): на востоке - "Вознесение Христа", на западе - "Снятие с креста". Тона - темные, холодные. В алтарной части росписи сохранились на потолке - "Святая Троица". Яркие, светлые краски. Композиция перегружена, измалъчена.

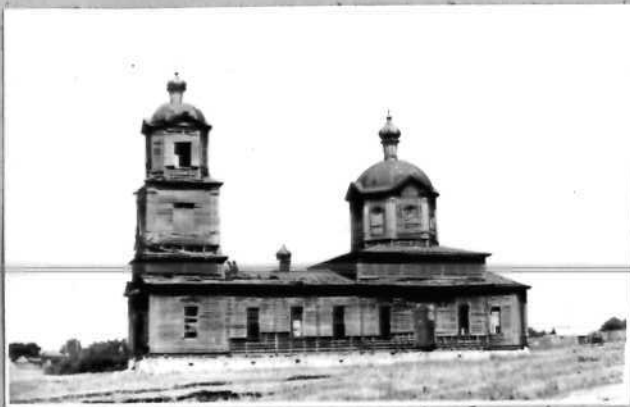
Фото или схематический план

Здание деревянное, [REDACTED] одно-
главое. Стоит на высоком цоколе из буто-
вого камня. Церковь сильно вытянута по
оси запад-восток. Храмовая часть представ-
ляет собой традиционный восьмерик на чет-
верике, перекрыт сомкнутым восьмигранным
сводом. В трапезной, притворе и алтаре
перекрытия плоские. Здание рублено
"в чашку" и обшито досками. Колокольня
трехъярусная: первый и второй — четверик,
третий — восьмерик.
