ПАСПОРТ

I. НАИМЕНОВАНИЕ ПАМЯТНИКА Опекунский совет. Центральный корпус служб

IV. АДРЕС (местонахождение) ПАМЯТНИКА Москва, Мдановский р-н,
ул. Солянка, 14
(АССР, край, область, район, автономная обл., национальный округ; населенный пункт; пути подъезда)

Вкладыш № I
Москва, Ждановский р-н, ул. Солянка, 14
Опекуновский совет. Центральный корпус
служб

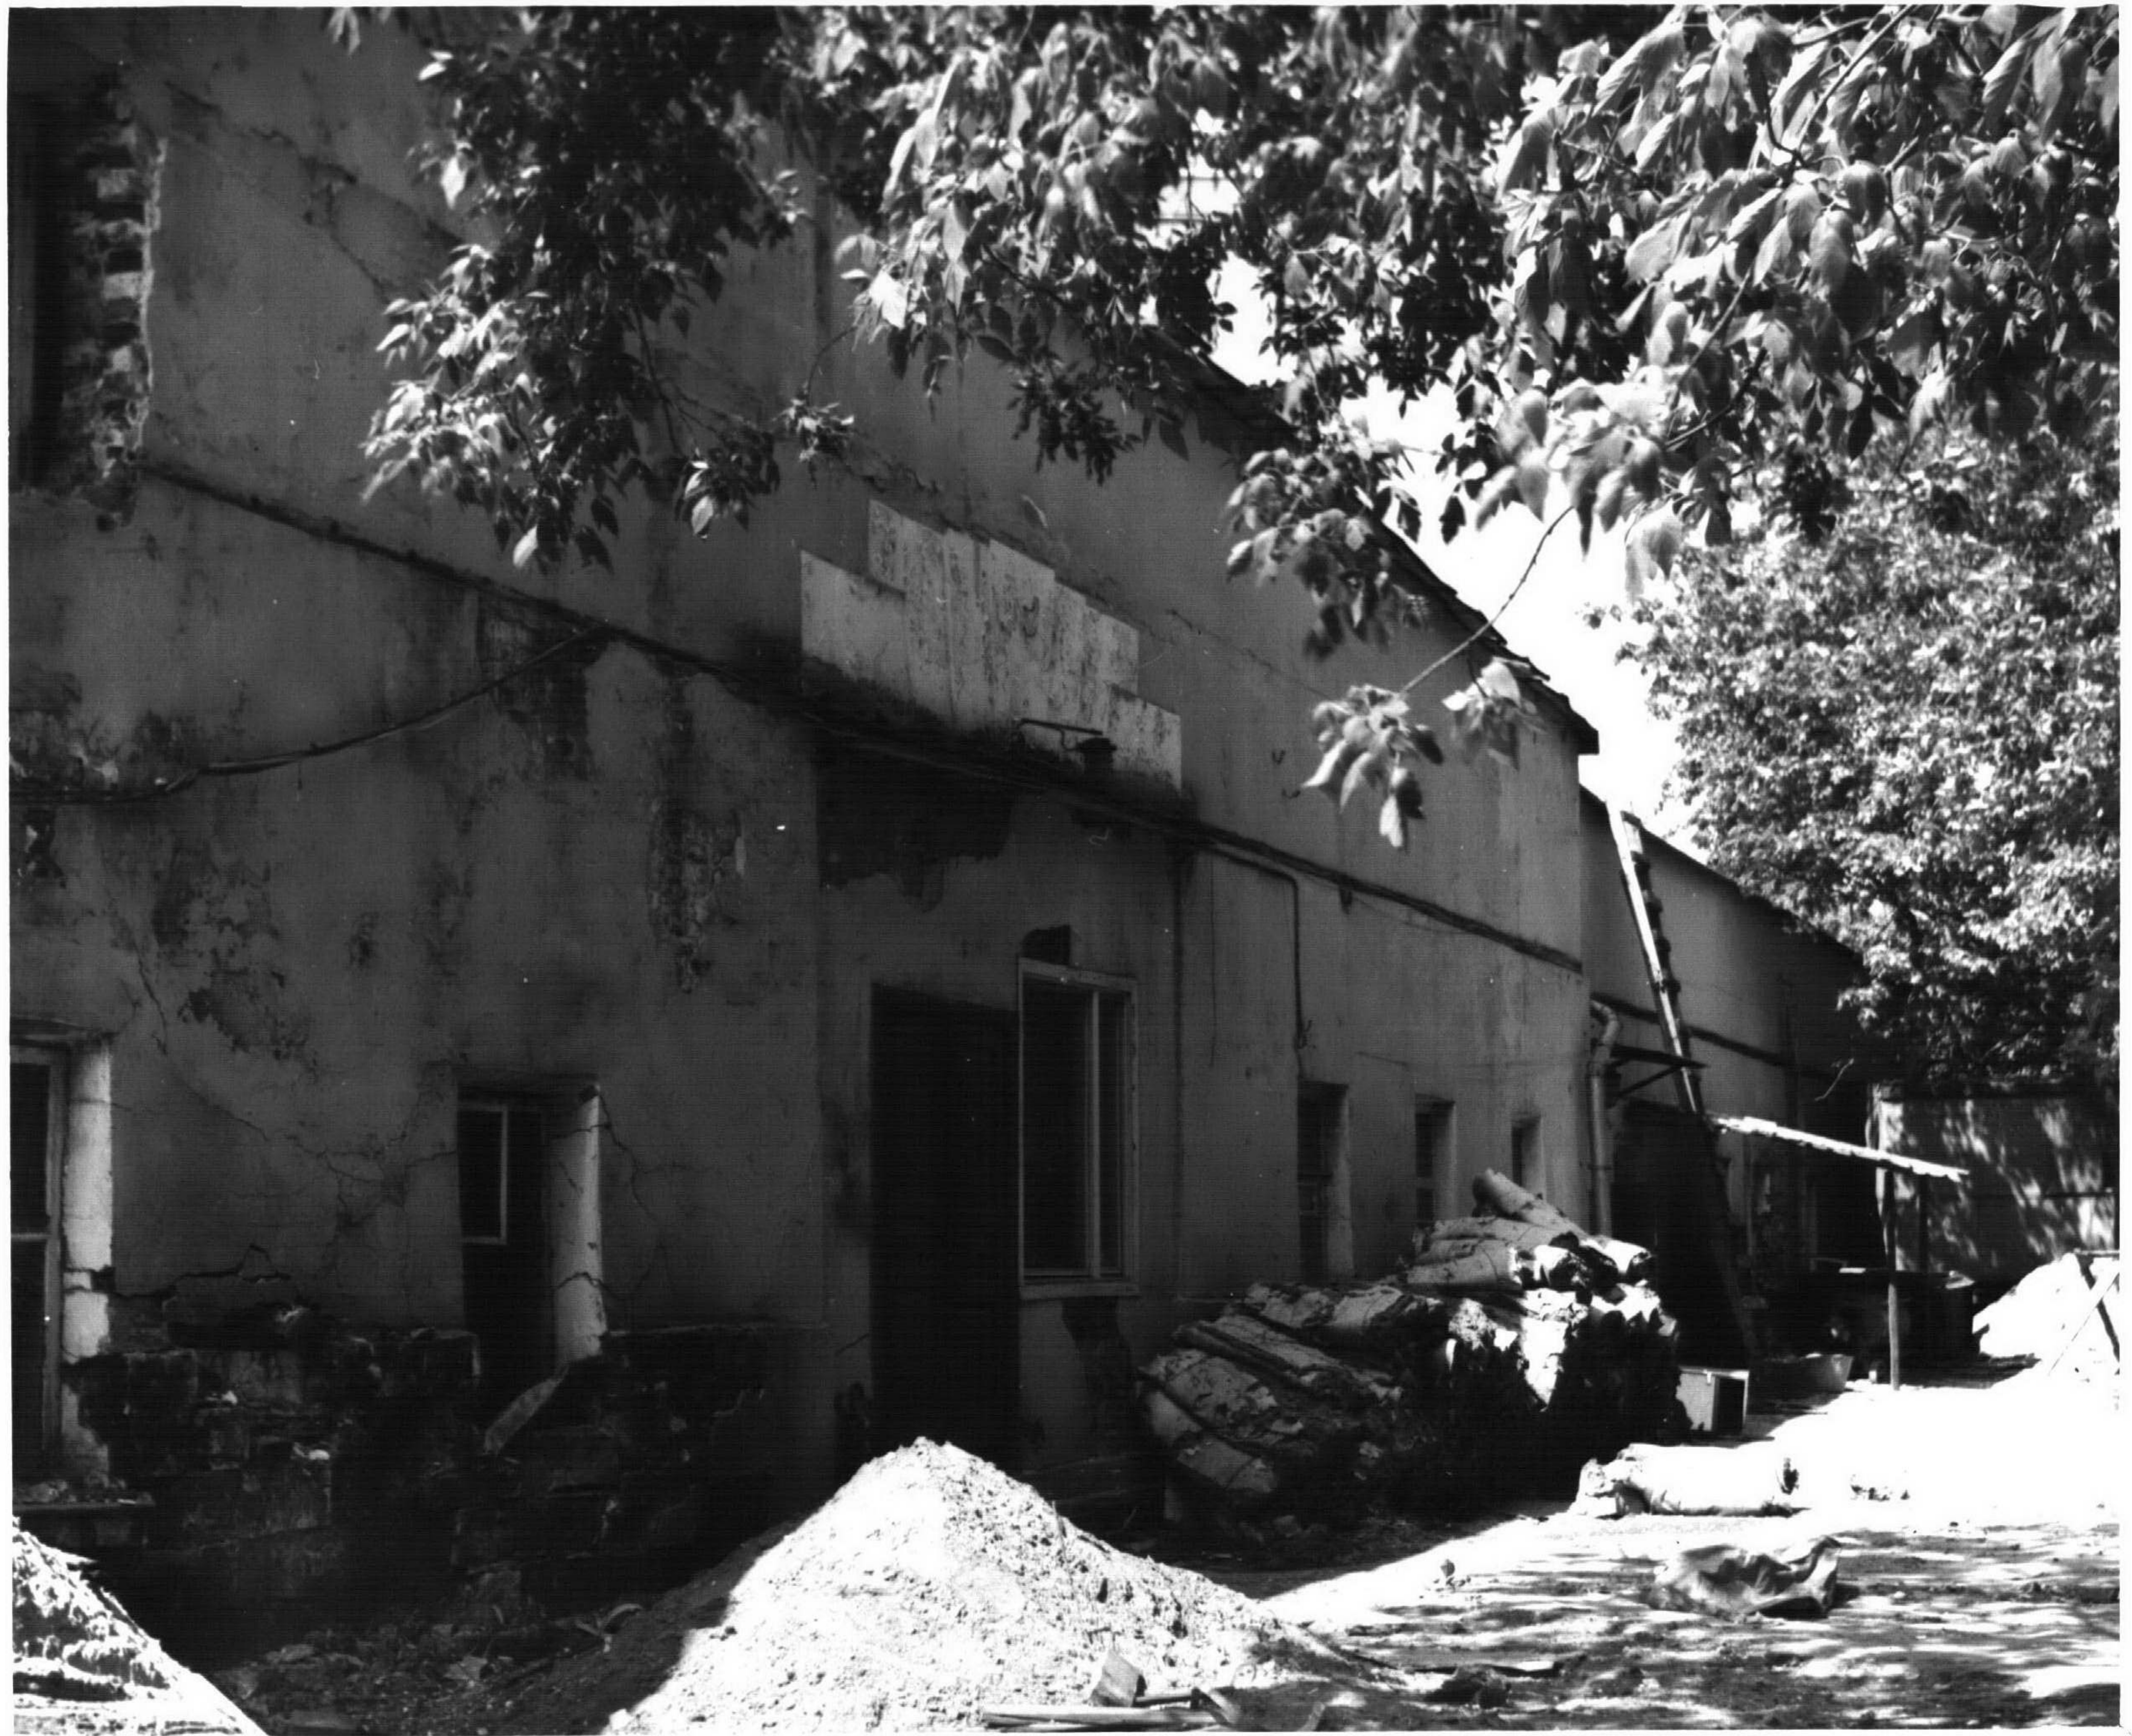
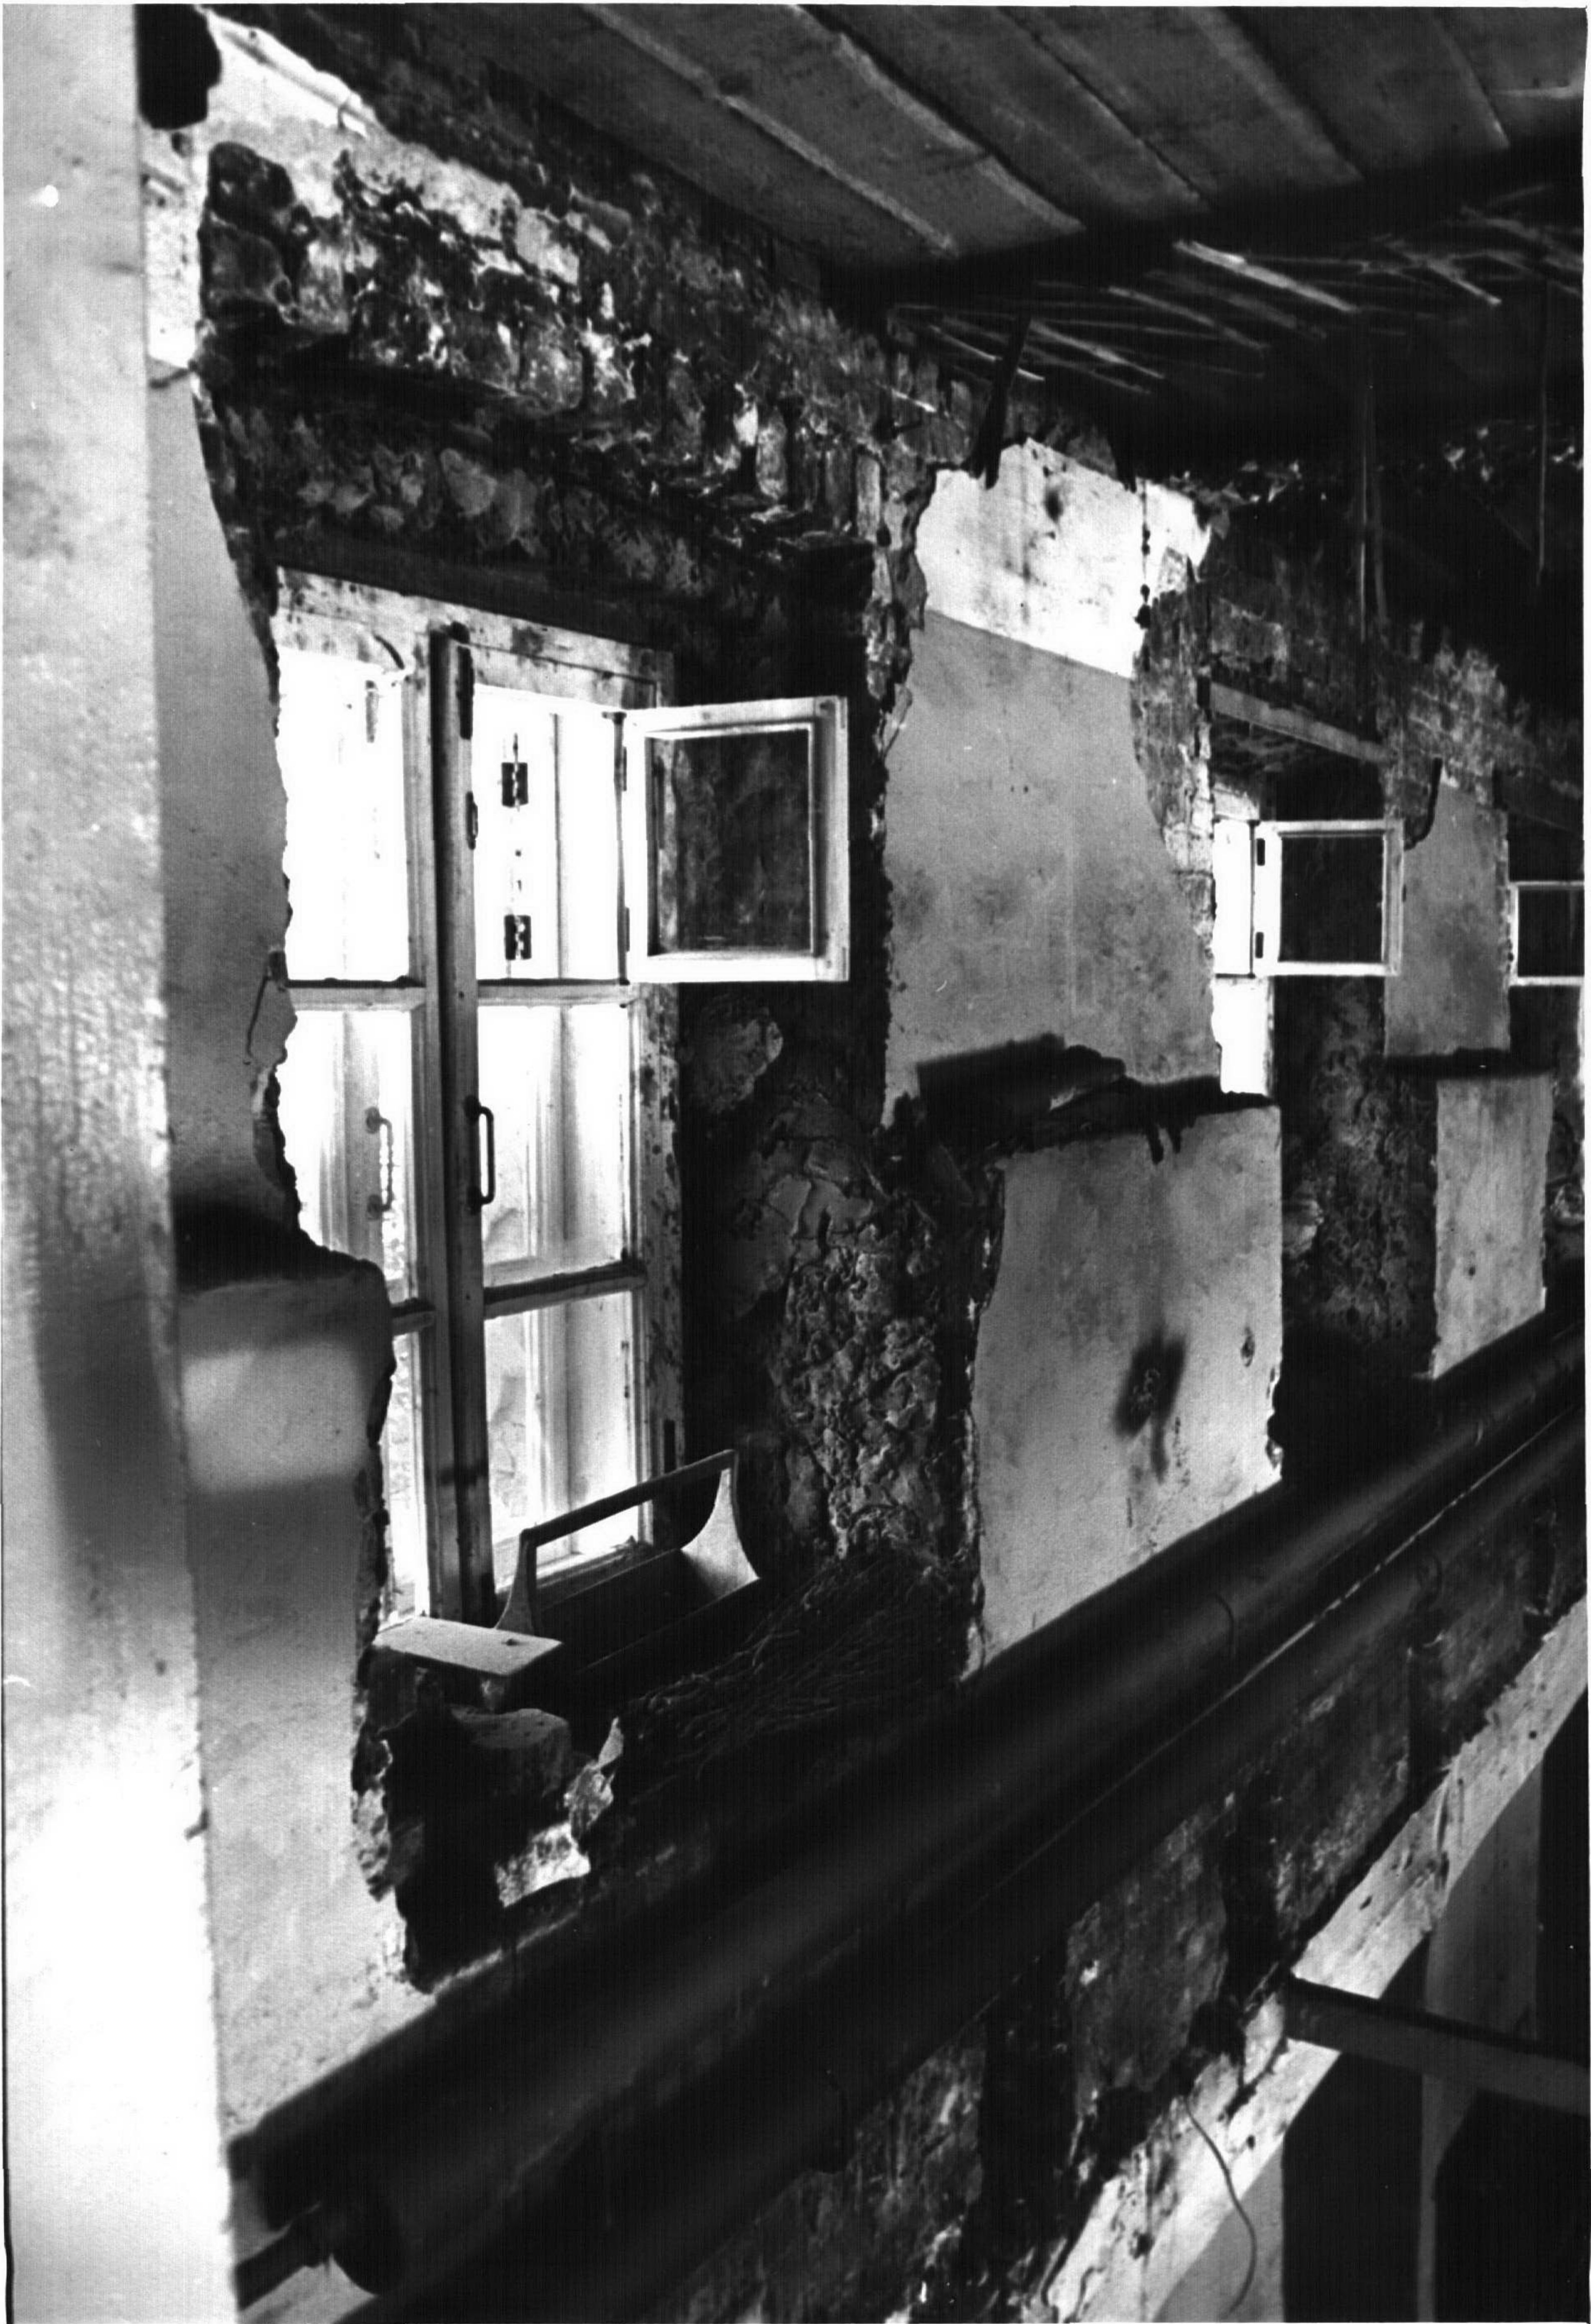
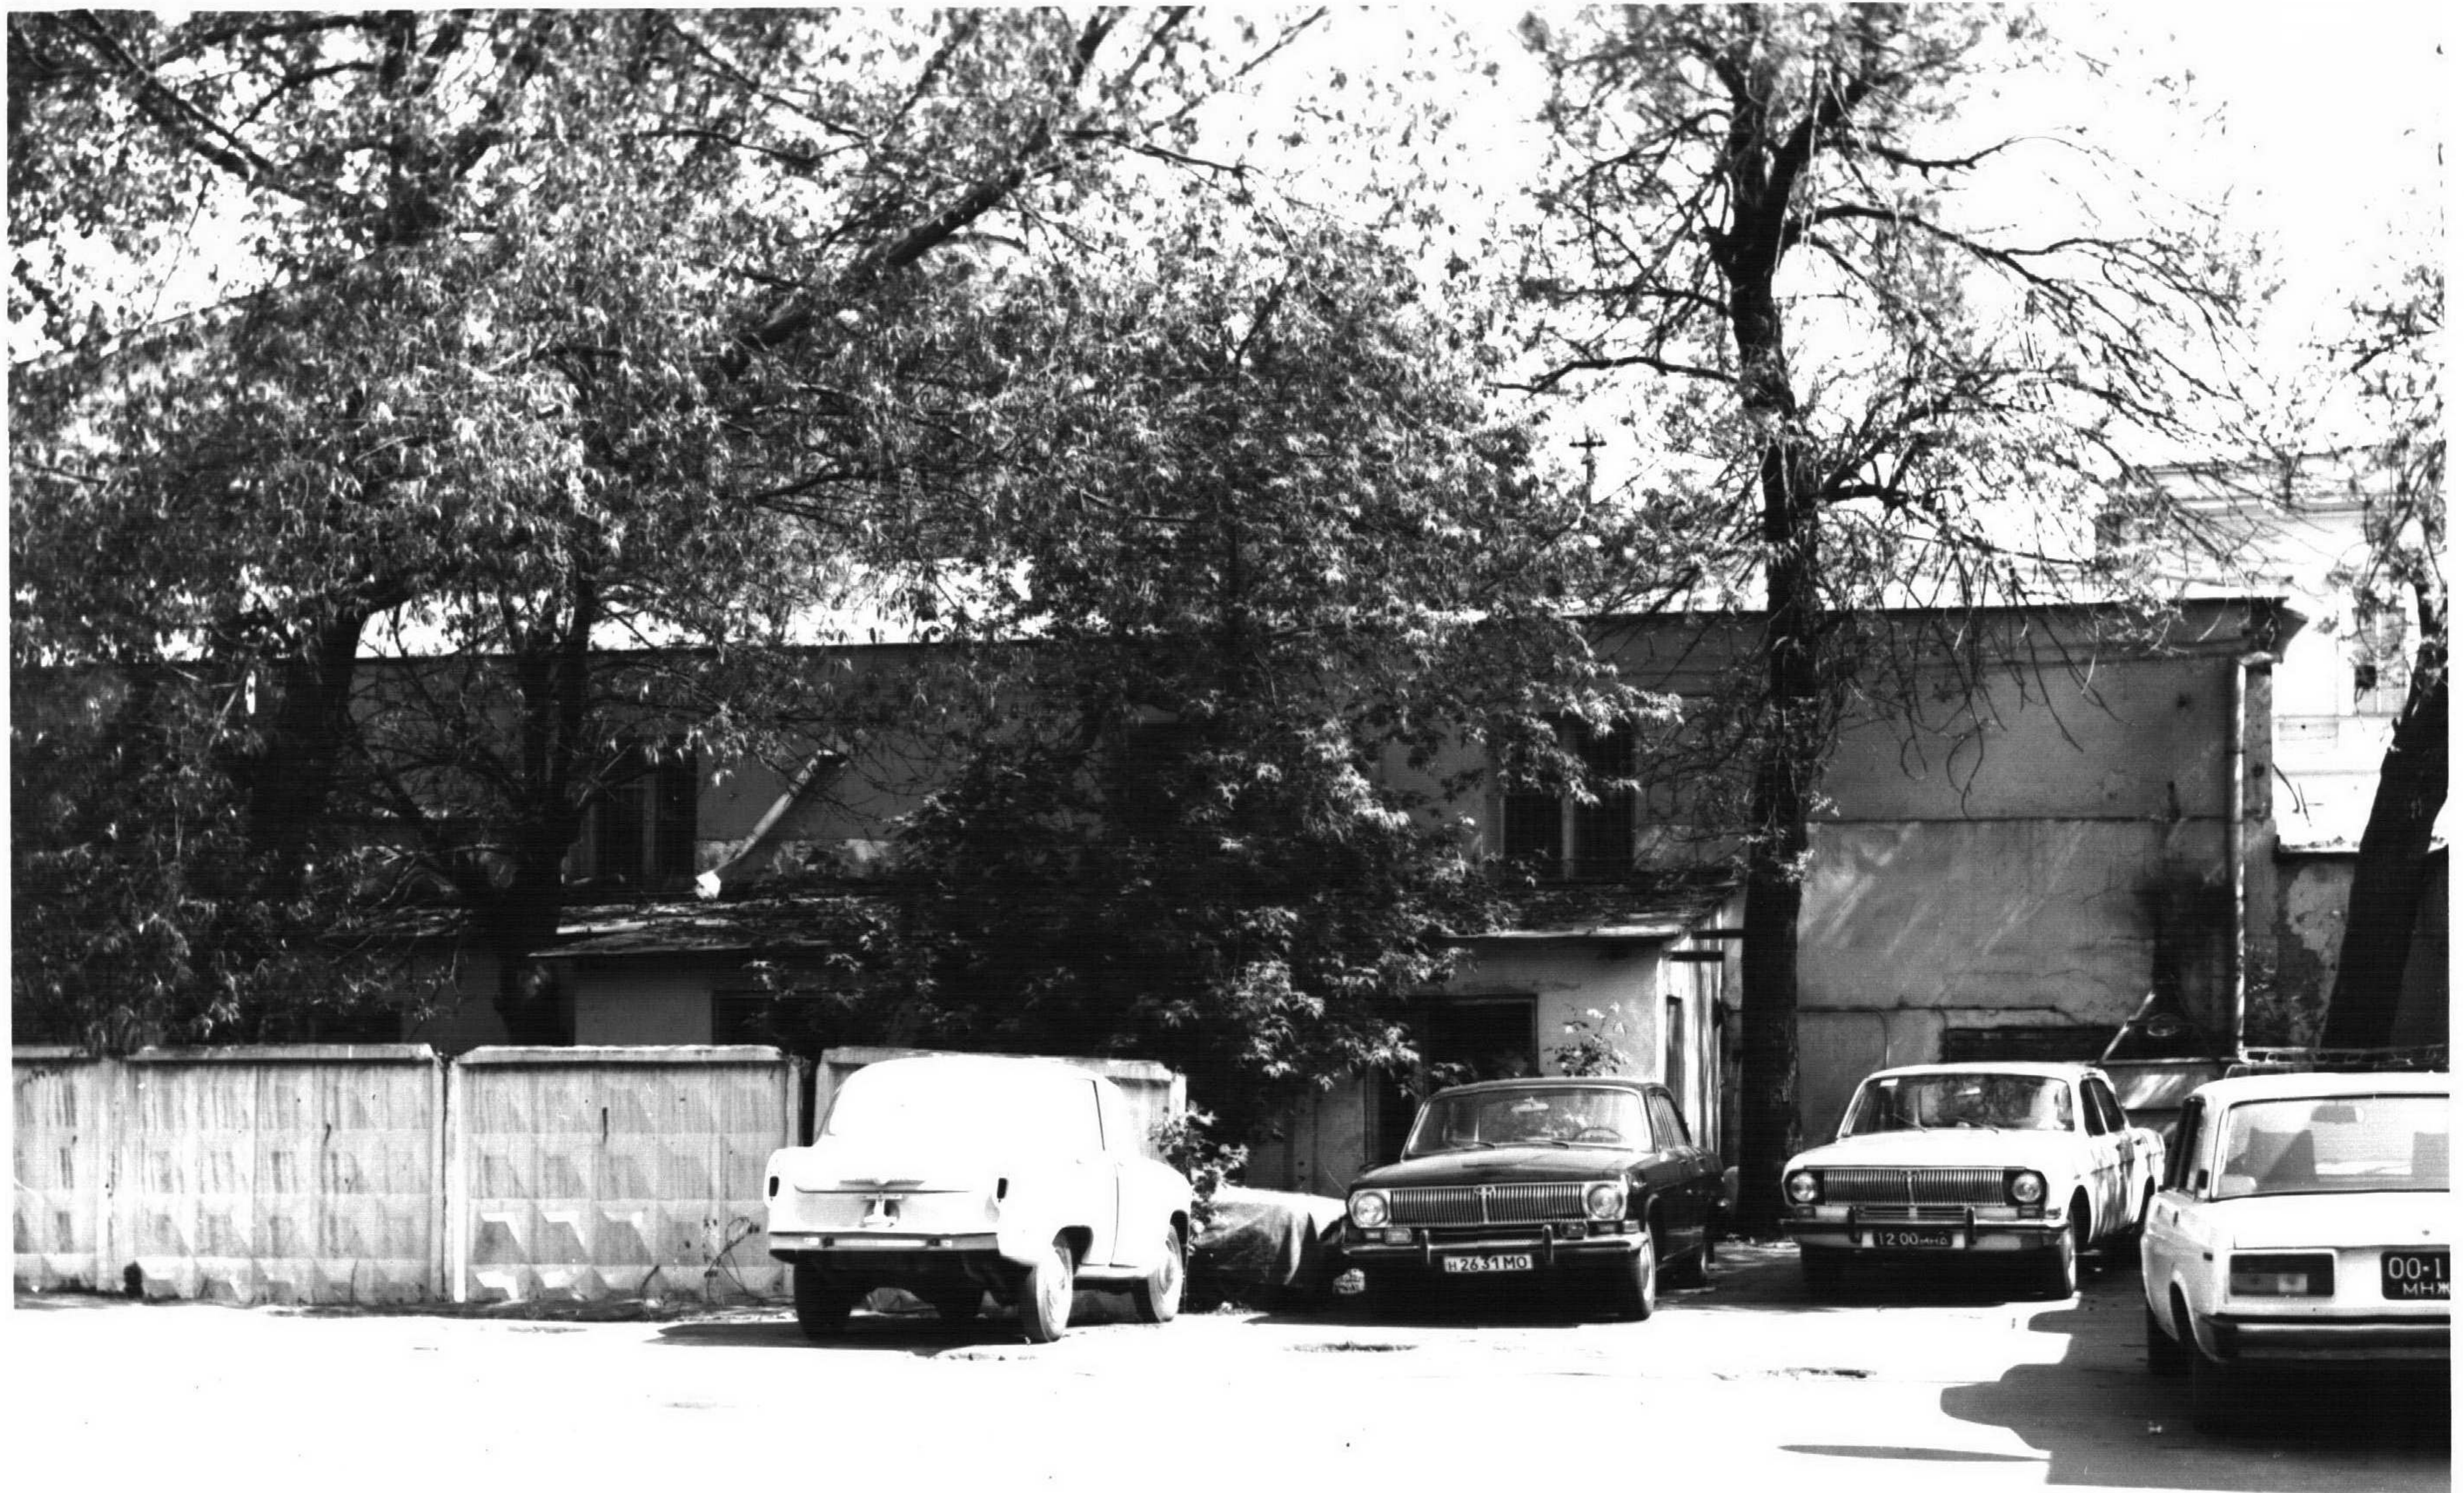
ПАМЯТНИК АРХИТЕКТУРЫ XVIII-XIX вв.
ОПЕКУНСКИЙ СОРЕТ
КОРПУС СЛУЖБ, ЦЕНТРАЛЬНЫЙ.
УЛ. СОЛЯНКА, ДОМ 14, СТР. № 7
1 ЭТАЖ.

Центральный корпус служб поставлен по задней - западной - границе центрального двора ансамбля бывшего **Опекунского совета**. Это - кирпичное, одноэтажное с антресолями здание, план которого сильно вытянут с юга на север и состоит из примыкающих друг к другу по продольной оси трех прямоугольников: двух равных по величине боковых и более широкого среднего.

От первоначальной планировочной структуры здания Жиллярди остались лишь четыре внутренние капитальные стены, отделяющие центральный ризалит от боковых частей корпуса и вычленяющие пространство проезда.

Существующая планировка и оформление помещений относятся к XX в.
