П А С П О Р Т

I. НАИМЕНОВАНИЕ ПАМЯТНИКА Хидая башняII. ТИПОЛОГИЧЕСКАЯ
ПРИНАДЛЕЖНОСТЬ

УЧЕТНАЯ КАРТОЧКА

Жилая башня с. Урзмиедук

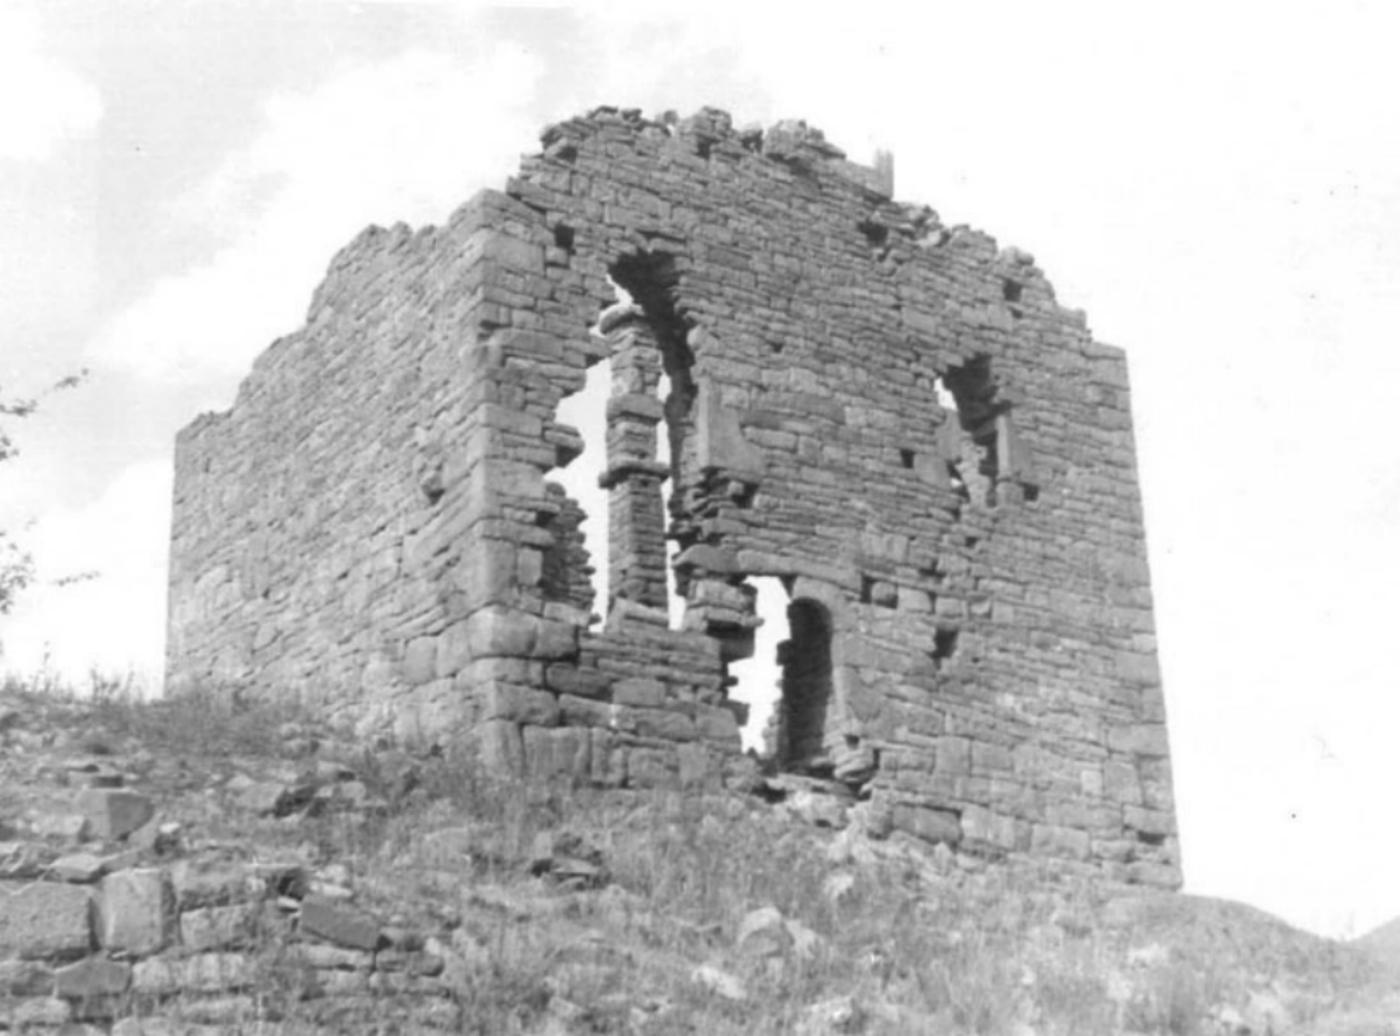
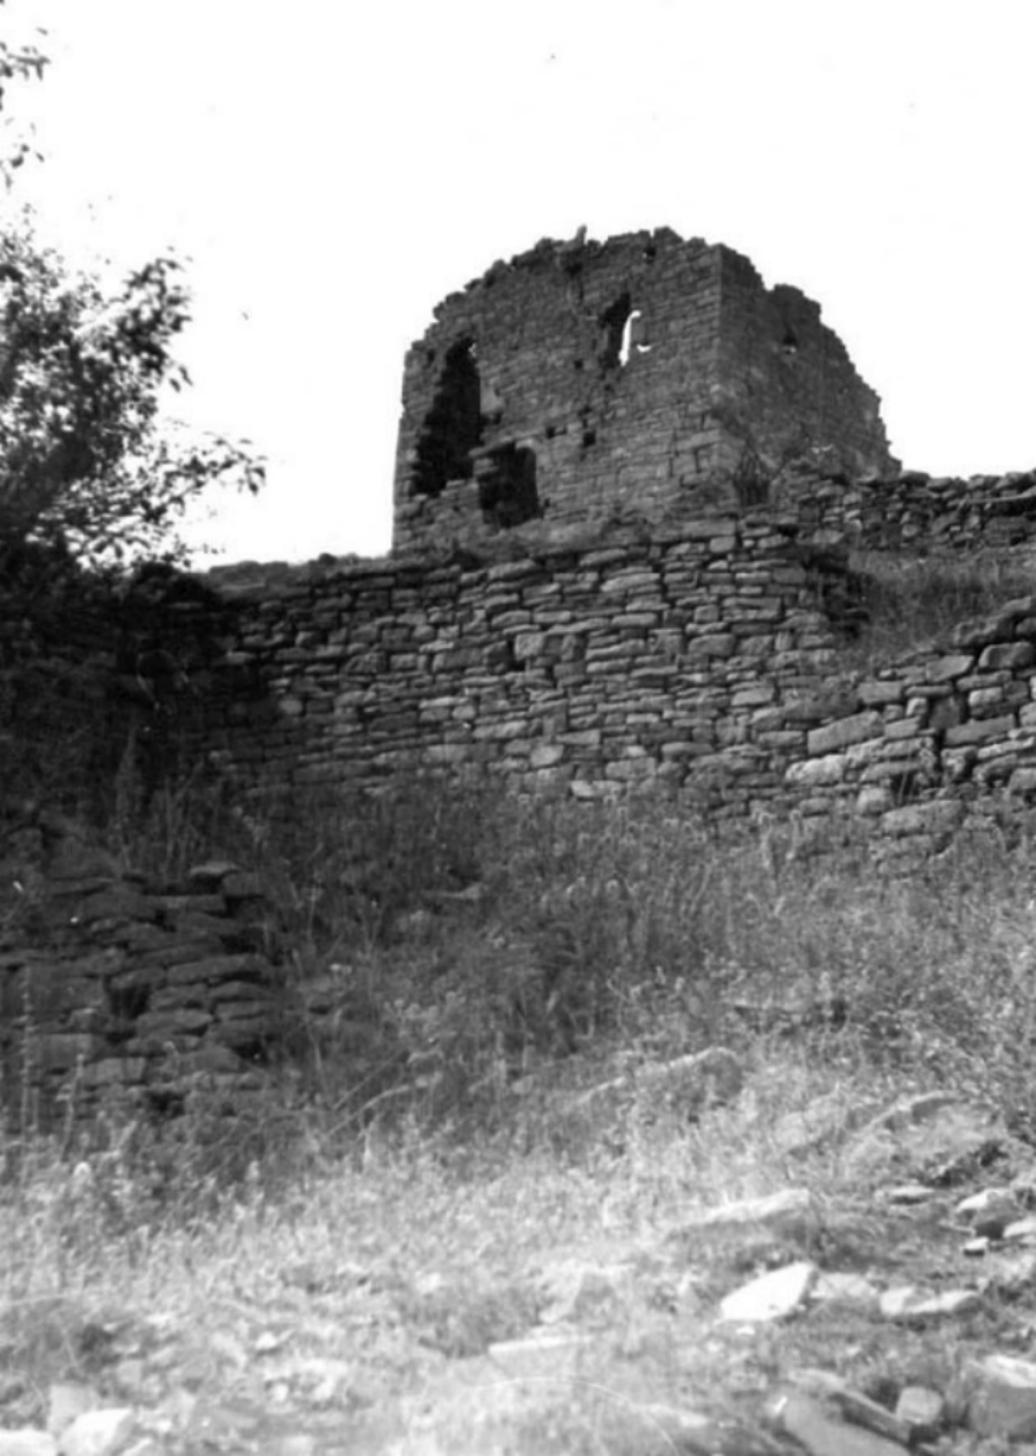
Утрачено: покрытие памятника, междуэтажные перекрытия, стены в уровне третьего яруса; в северной и южной стенах имеют место проломы: на южной стене пролом левее и выше входного проема первого этажа шириной около 2-х м; северная стена — пролом от восточного угла до уровня первого этажа; западная стена — глубокое повреждение внутренней поверхности шириной 3 м, на высоту 2,5 м; утрачены все заполнения оконных и дверных проемов.

Башня была трехэтажной. Сохранились стены двух этажей /ярусов/ и часть стены с основанием оконного проема третьего этажа.

Размеры башни в плане 7,5 x 6,75 м, толщина стен около 0,8 м. Стены башни мощные. Сложены из камней розоватого цвета различной величины и формы, плотно подогнанных друг к другу, хорошо виден известковый раствор кладки.

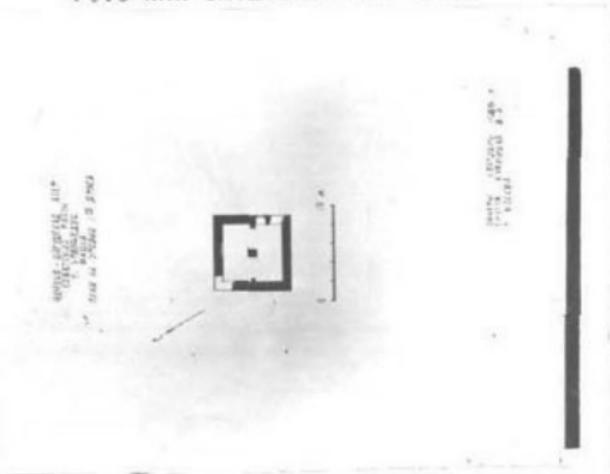
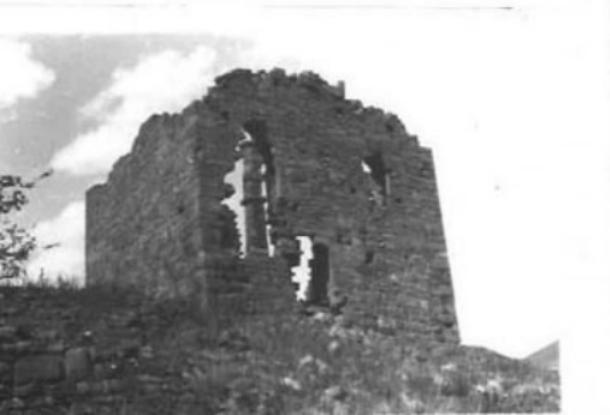
Фото или схематический план

Башня селения Урзмиедук расположена на вершине крутого хребта. Стоит рядом с руинами жилых построек, чуть выше их по склону. По типологическим признакам башню следует отнести к жилой. Размеры башни в плане 7,5 x 6,75 м, толщина стен около 0,8 м. Стены мощные, сложены из камней различной величины и формы, плотно подогнанных друг к другу, хорошо виден известковый раствор кладки. Сохранились стены до высоты третьего этажа, центральный опорный столб; перекрытия и покрытие башни утрачены.
