П А С П О Р Т

Баша Кичина Н.П.

IV. АДРЕС (местонахождение) ПАМЯТНИКА — Архангельская обл., Исаукчанский р-н,

д.Березник. Проезд теплоходов Исаукчанское-Дорогозерское до прист.Березник

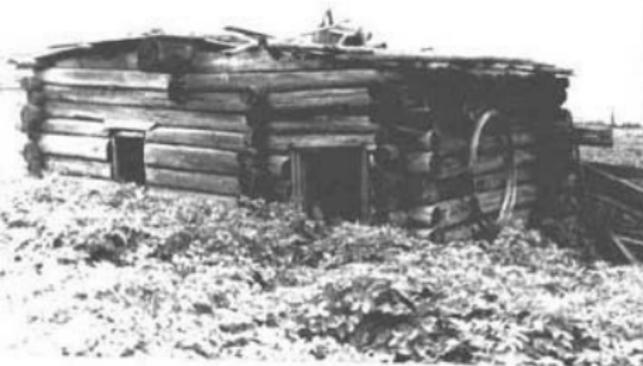
Фото или схематический план

Образец крестьянской хозяйственной постройки, черная баня с типичным для области планировочным решением и оборудованием. Представляет собой поземную постройку в виде низкого пятистенного сруба крытого двускатной пологой крышей. Типологически интересна как пример редко встречающихся в районе бань с поперечным развитием (с осью постройки, перпендикулярной коньку крыши) и архаичной конструкцией покрытия с массивным коньковым бревном, уложенным на перекрытие, и жердями-гнетами поверх дощатого настила. Имеет печь-каменку, расположенную в мыльном помещении в углу рядом со входом и потолочную дымницу. Габариты в плане - 3,30 x 5,00 м.
