П А С П О Р Т

УСПЕНСКАЯ ЦЕРКОВЬ

*Храмовый комплекс.
Церковь Успения*

Архангельская обл., Приморский р-он,

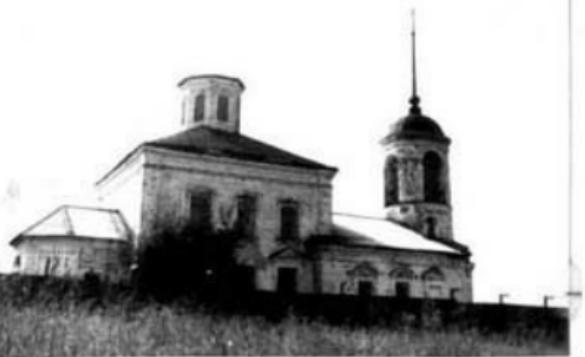
Фото или схематический план

Церковь поставлена на холмистом участке в начале села Лявили, расположенного на высоком берегу Северной Двины вдоль дороги из Архангельска.

Все основные части церкви расположены вдоль продольной оси: граненая апсида, прямоугольный в плане храм, широкая прямоугольная трапезная и частично вписанная в не колокольня.

Центральный объем церкви — четверик с четырехскатной кровлей и граненым барабаном. С востока к западу к нему пристыкают одинаковые по высоте апсида и трапезная со скатными кровлями. Объем двухярусной колокольни состоит из четверика в нижнем ярусе и высокого цилиндра в верхнем. Колокольня завершена полусферическим куполом с высоким шпилем и крестом.

Оконные и дверные проемы украшены профилированными обрамлениями, треугольными фронтонами, замковыми камнями.
