**ПАМЯТНИКИ ИСТОРИИ И КУЛЬТУРЫ СССР**  
**(недвижимые)**

**ПАСПОРТ**

I. Наименование памятника Собор Георгиевский 1992 г. (мозаика)

Собор Георгия.

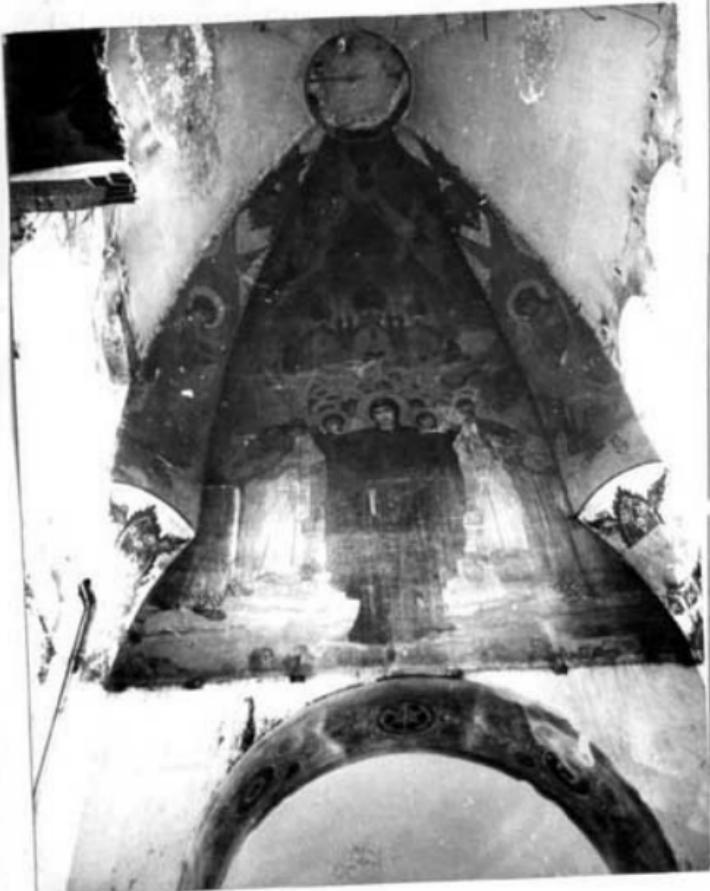
Фото или схематический план

Восточный склон свода четверика и стена украшены мозаикой "О тебе радуется", а арка в апсиде - орнаментом. На основании документов ВОГА и надписи на мозаике установлено, что автор мозаик В.М.Васнецов. В центре композиции "О тебе радуется" в позе оранты изображена богоматерь в окружении ангелов. Два ангела изображены на склонах свода чуть впереди плоскости основной композиции. В результате она приобретает как бы трехмерный характер.

Орнамент на арке - стилизованный растительный побег. Мозаика В.М.Васнецов высокохудожественное произведение. Она стала объектом подражания в росписях многих приходских храмов Владимирской области этого времени.

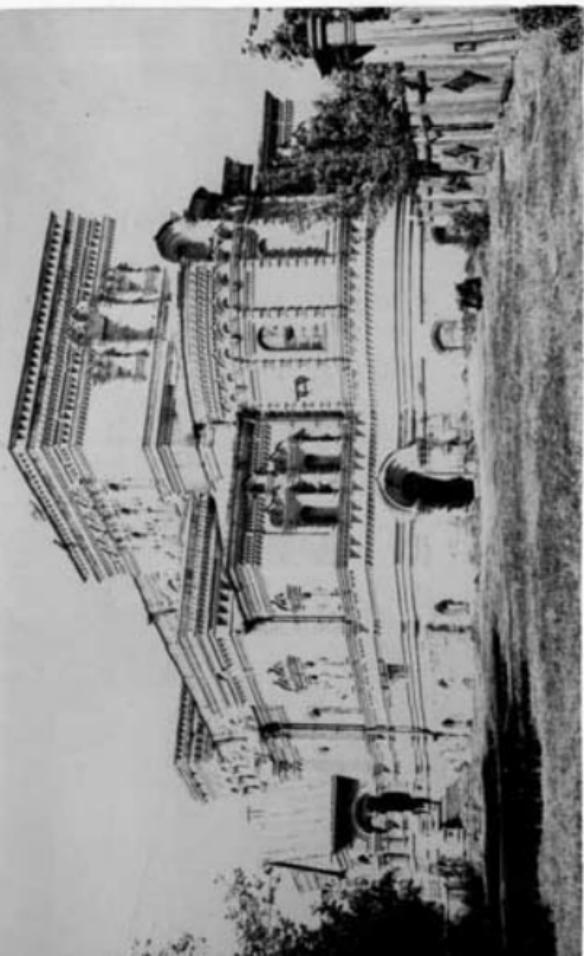
Собор поставлен в центральной части правобережной исторической застройки поселка на площади, которую как и собор, проектировал Л. Н. Бенуа.

Постройка кирпичная, с обильным включением белого камня. По архитектурно-конструктивному типу она относится к храмам бесстолпным с приделами, двухсветным, с обширной базиликальной трапезной, с ярусной шатровой колокольней, у которой имеются большие палатки. Здание, к тому же, имеет развитый цокольный этаж.

План здания имеет общую прямоугольную форму с сегментным алтарным выступом с востока. В объеме это крупномасштабное здание сложной формы: высокий куб основного объема, более низкие двухчастные приделы, двухъярусная трапезная. Здесь сочетаются элементы московского зодчества с романской базиликой. Обильный же и пышный декор фасадов ориентирован на древнерусскую архитектуру. В интерьере парусные и крестовые своды, которые в трапезной поддерживают два ряда черных лабрадорных колонн.
