ПАСПОРТ

I. НАИМЕНОВАНИЕ ПАМЯТНИКА Службный корпус в Усадьбы Рай-Семеновское

УЧЕТНАЯ КАРТОЧКА

I. НАИМЕНОВАНИЕ ПАМЯТНИКА Служебный корпус В усадьбы Гая-Семеновское

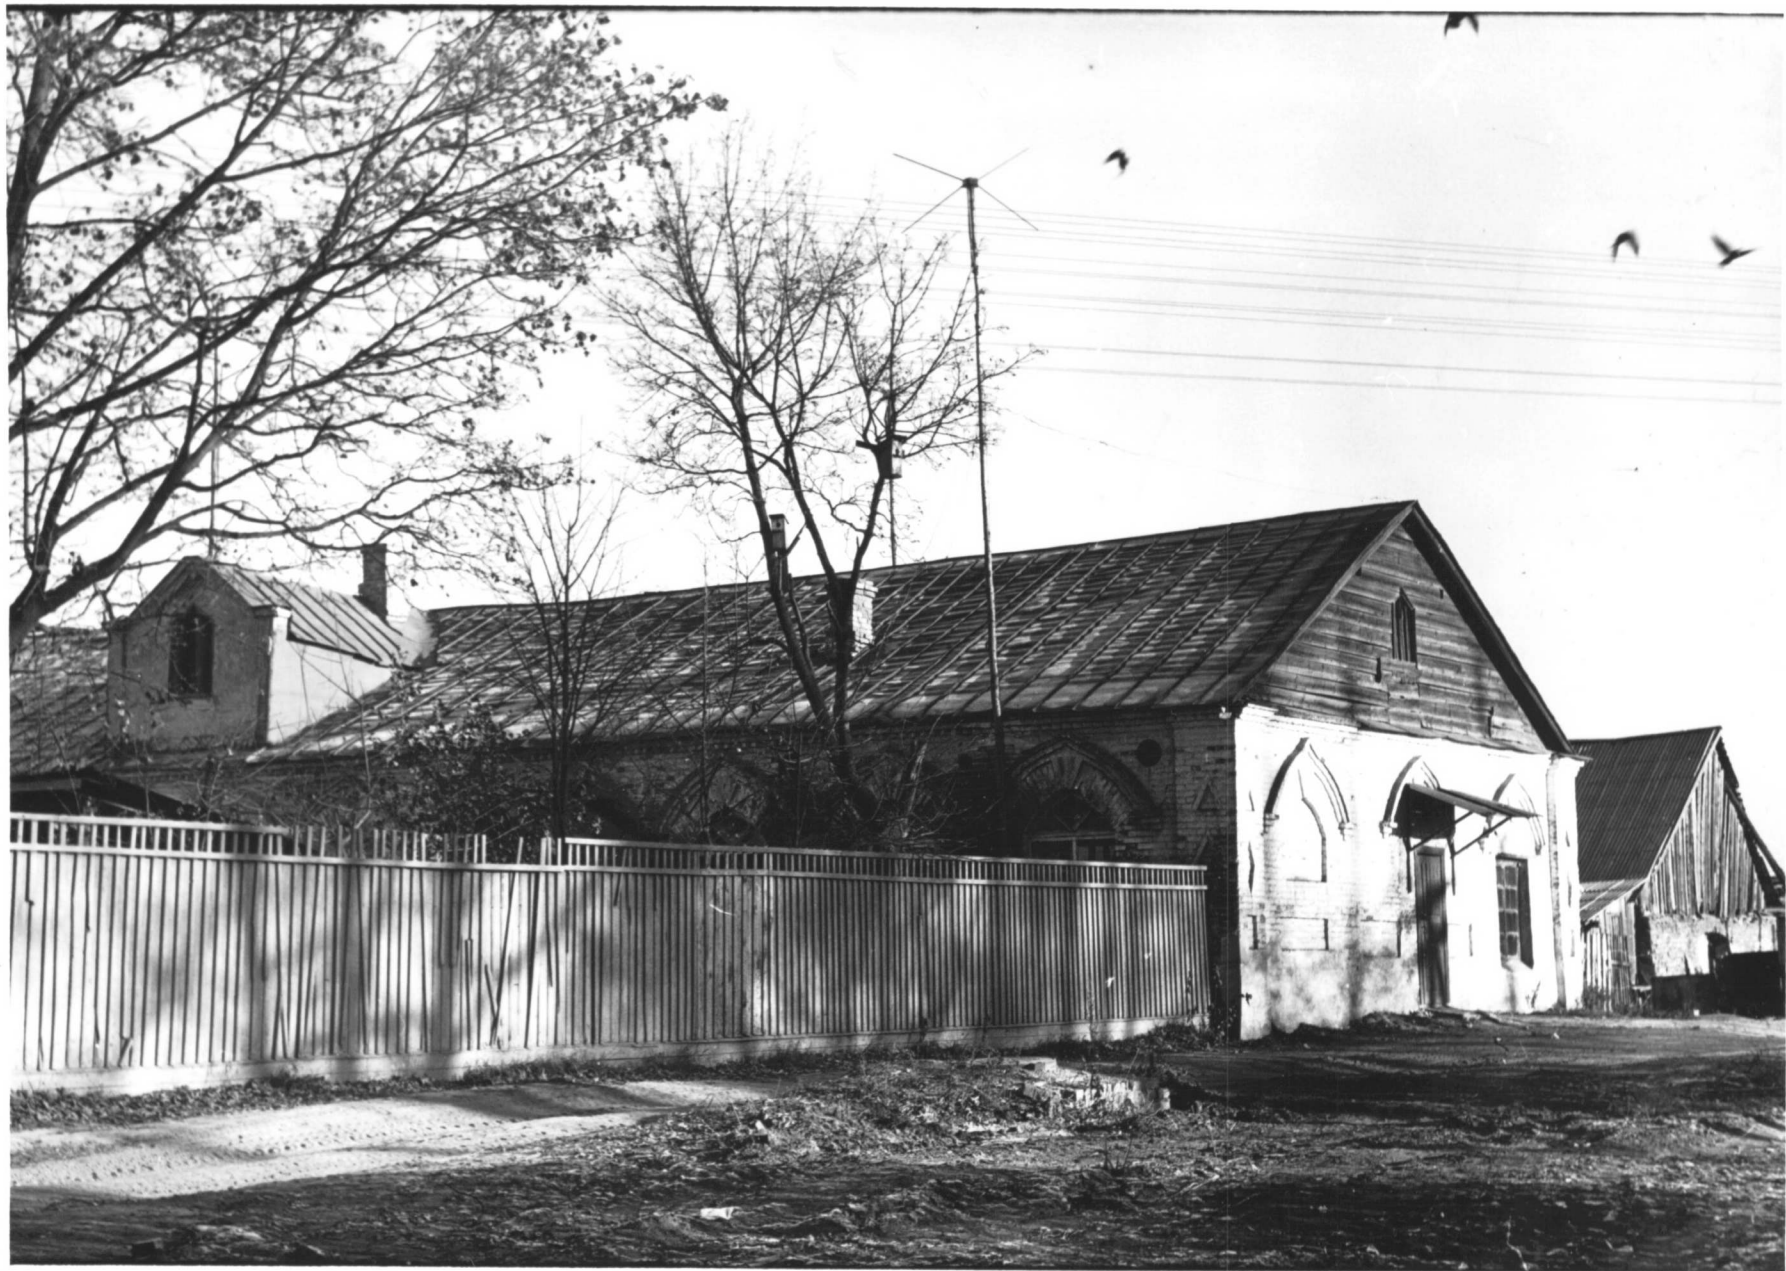
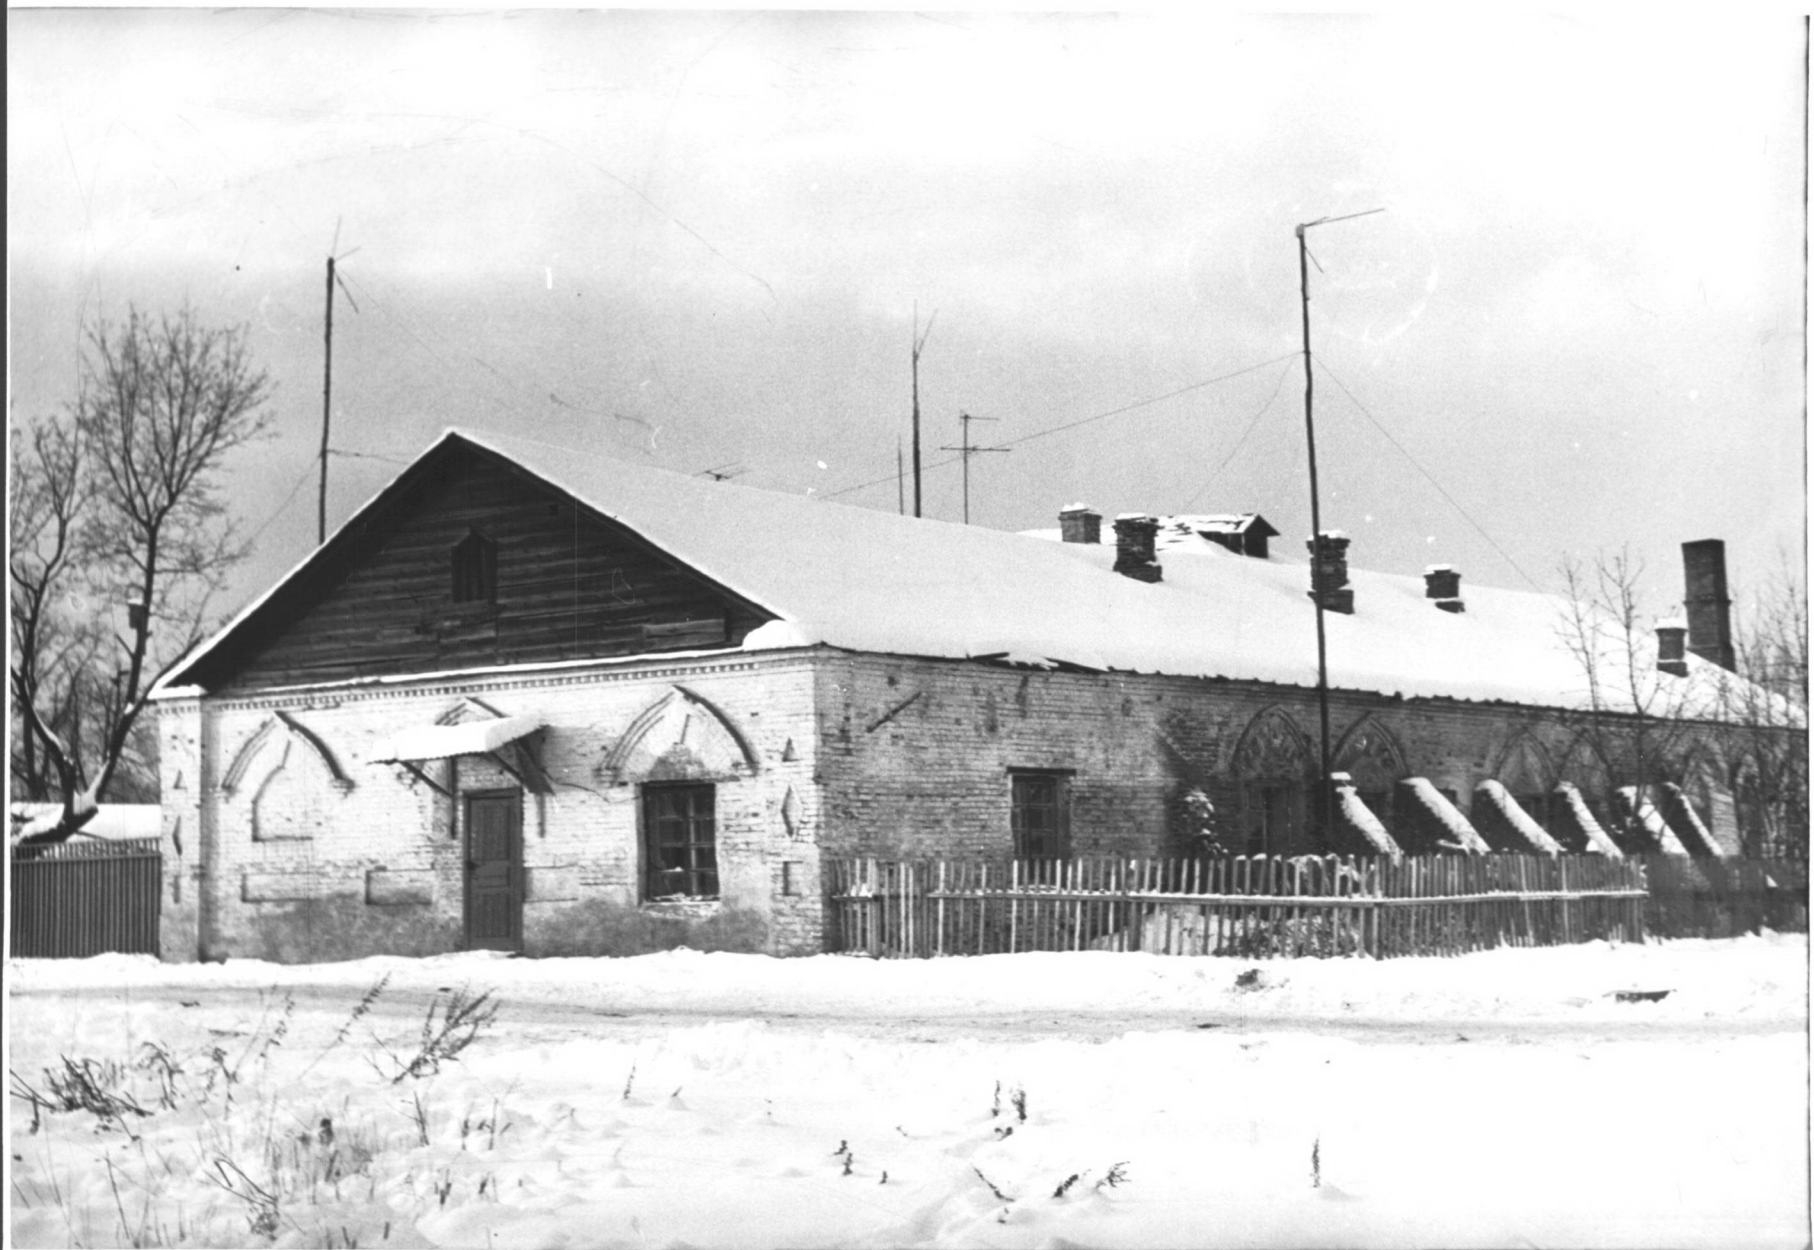
- Фото общего вида — **2**
- Фото фрагментов —
- Генплан —
- Обмеры: план — **1**
- фасад —
- разрез —
- Схематический план
- охранной зоны —

Служебный корпус, названный на генплане корпусом В, — кирпичное здание, с восточной стороны примыкающее к парадному двору, расположенному перед главным домом /ср.паспорт В.2,7 - 1.3.3.8-7/.

Две поперечные несущие стены здания в плане на три равных квадрата. Размеры постройки в плане очень близки к размерам главного дома, но благодаря взаимному расположению дома и служебного корпуса, а также значительному различию в их высоте, это совсем не читается.

Углы здания снаружи подчеркнуты кирпичными пилластрами. Восточный и западный фасады также членятся в двух местах пилластрами, которые соответствуют двум внутренним несущим перегородкам.

Оконные стрельчатые проемы украшены кирпичными наличниками такой же формы. По верху здания идет кирпичный карниз с зубчатой каймой.

В настоящее время некоторые старые проемы растесаны. Стены обветшали и с восточной и западной стороны к ним примыкали контрфорсы.

Материал здания — кирпич размером 6х12,5х6.

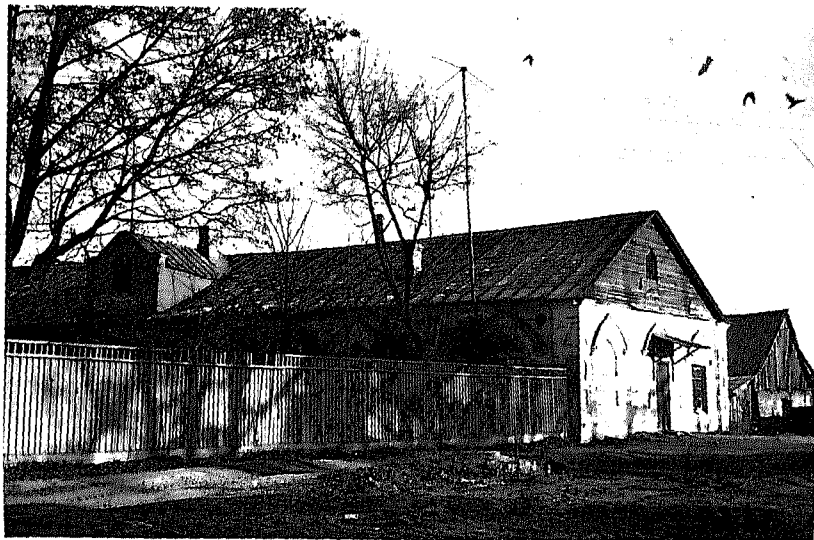
Фото или схематический план

Служебный корпус, названный на ген-плане корпусом В, расположен с восточной стороны от главного дома.

Размер корпуса в плане близок к размеру главного дома, однако, благодаря их взаимному расположению и разнице высот это не читается.

В плане здание представляет из себя прямоугольник, разделенный поперечными несущими стенами на три квадрата.

Оконные проемы имеют стрельчатую форму.

Во углах фасады украшены лопатками. Поперечным стенам на восточном фасаде также соответствуют лопатки.
