ПАСПОРТ

Вкладыш I
д. Вороний Остров
Медвежьегорский район
Карельская АССР
Часовня Усекновения Главы
Иоанна Предтечи
XIX век

УЧЕТНАЯ КАРТОЧКА
ЧАСОВЫЙ УСКРОВОНИИ ГЛАВЫ ИОАННА ПРЕДТЕЧИ

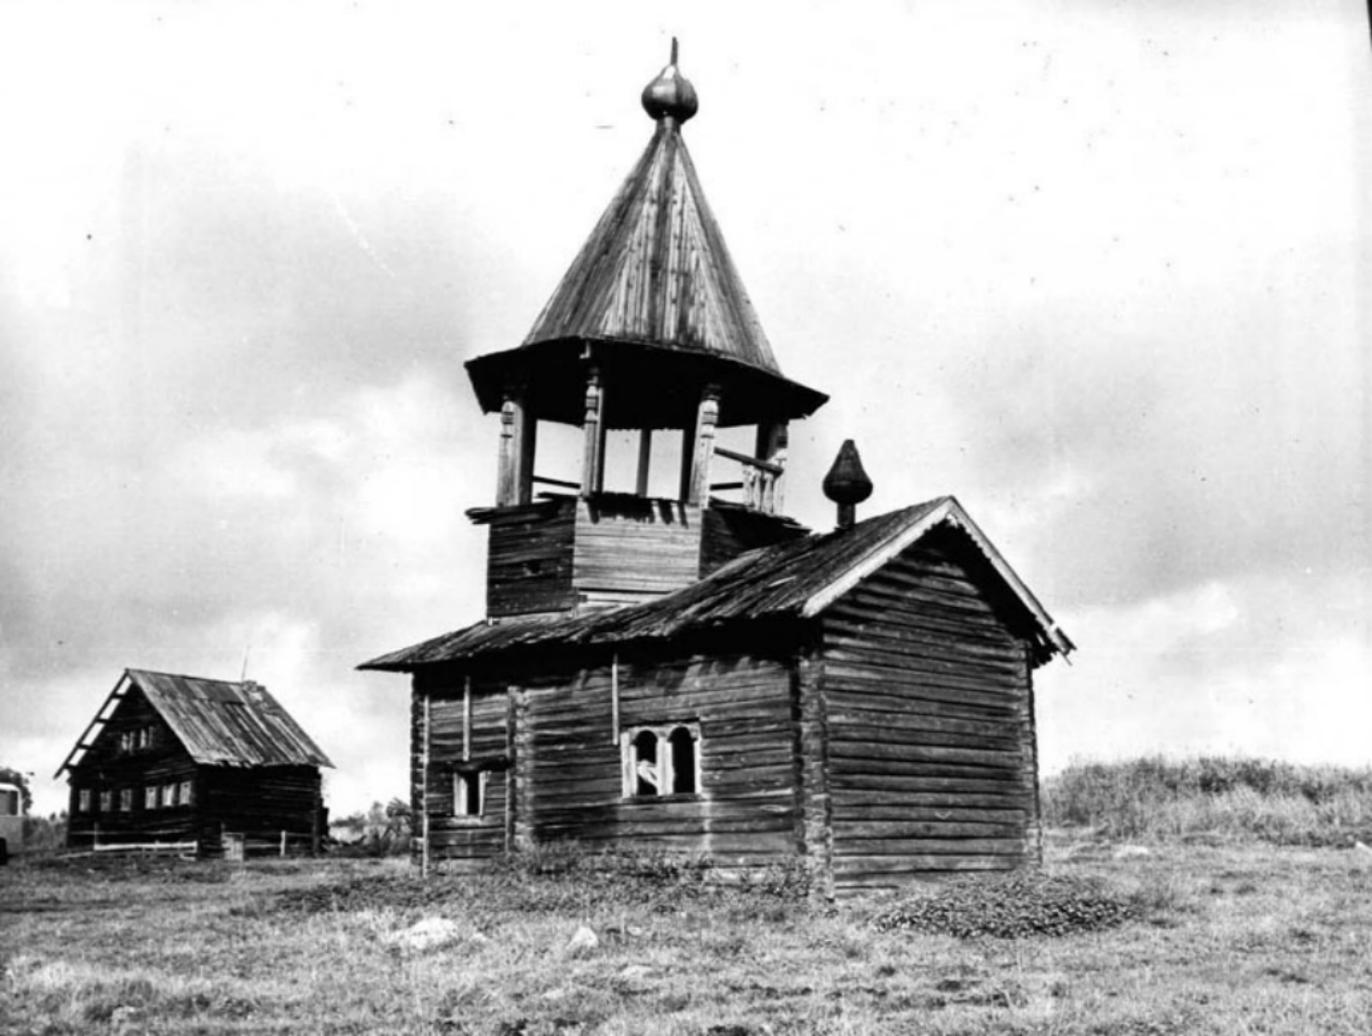
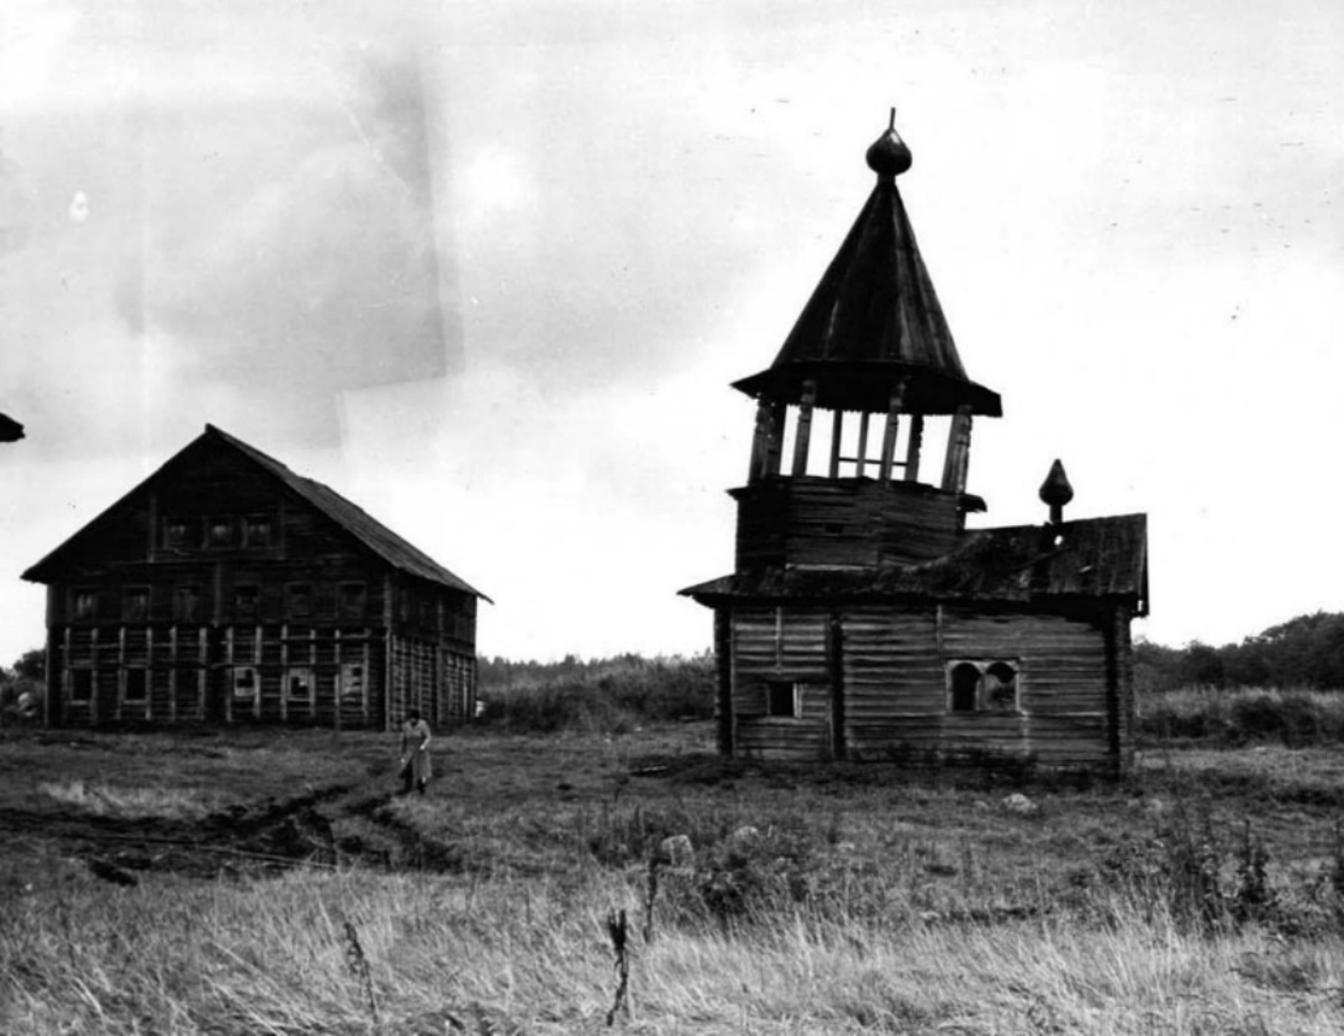
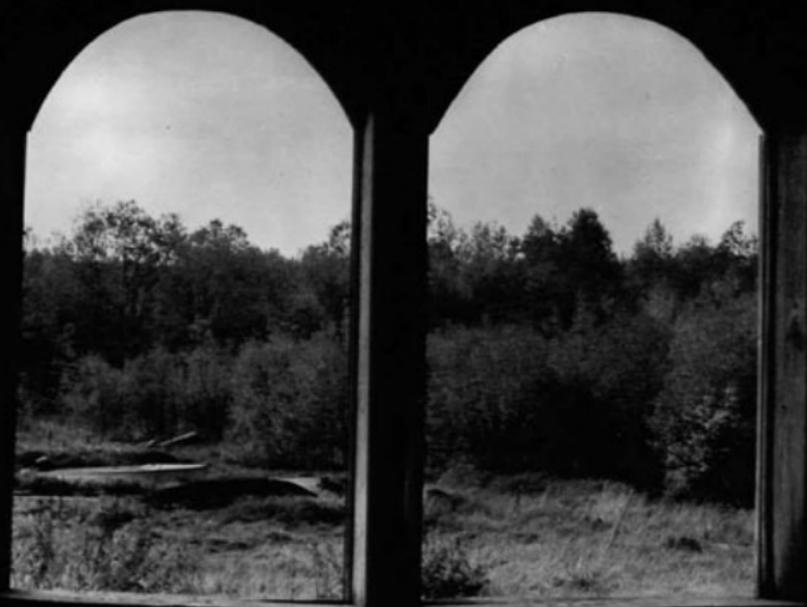
Причелины многоярусного рельефного орнамента из простых геометрических фигур со сквозной порезкой нижней кромки в виде "бегающей волны".

Длина часовни - 3,4 м, ширина - 5,6 м, высота - 14,5 м.

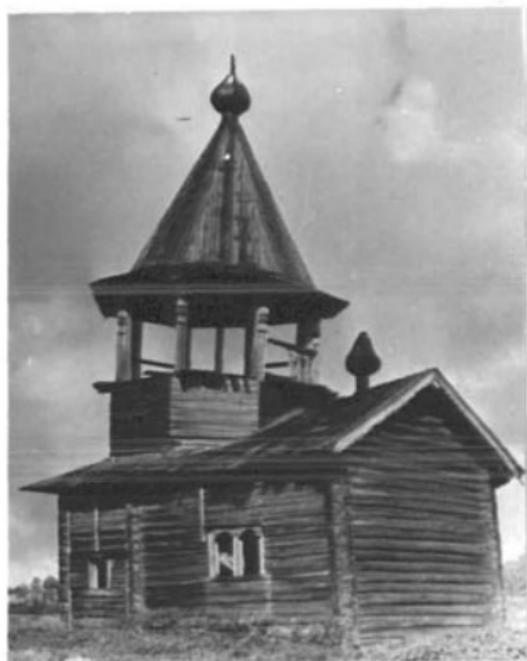
Фото или схематический план

Расположена в деревне, вблизи порядка домов, является локальной доминантой в линейной структуре селения.

Основой архитектурной композиции часовни является мощная вертикаль шатровой звонницы, возвышающаяся над массивным срубом собственно часовни. Подобная композиция обусловлена крупным масштабом окружающей застройки. Несмотря на некоторую тяжеловесность объемов, часовня имеет выразительный силуэт. Состоит из помещения молельни и притвора. Обладает рядом интересных декоративных деталей.

Длина—8,4м., ширина—5,6м, высота около 14,5м.
