## П А С П О Р Т

I. НАИМЕНОВАНИЕ ПАМЯТНИКА Дом доходный Н.А.Колышкина

1912 г.

г. Хабаровск, ул. Комсомольская, 72

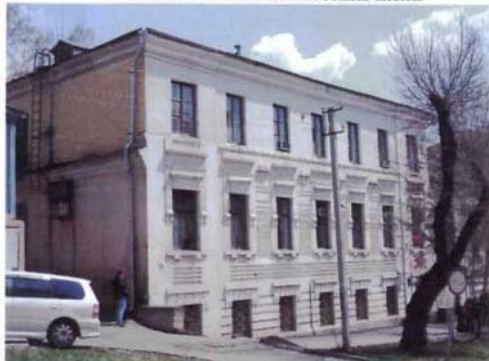
### Фото или схематический план

Оригинальный образец доходного дома нач. XX века с элементами декора, свойственного восточной архитектуры и модерну в штукатурной отделке главного юго-западного фасада. Остальные фасады с лицевой кирпичной кладкой почти не декорированы. Здание расположено на склоне ул. Комсомольской, на красной линии, в ряду исторической застройки. Первоначально двухэтажное, с низким, выполненным по типу цокольного первым этажом. В 1938г. реконструировано, надстроен третий этаж, что разрушило первоначальную целостность объемной композиции здания и архитектурной пластики декора главного фасада. В 1974г. к юго-восточному торцу здания сделана двухэтажная пристройка в

одну ось, ее фасад со стороны улицы оформлен по аналогии с историческим, но в упрощенном виде. Главный фасад (1912, 1938гг.) почти симметричен, на флангах выделен слабо выступающими ризалитами в одну ось. В ризалите справа на первом этаже устроен главный вход в здание. Средняя часть фасада на каждом этаже равномерно прорезана пятью окнами. Нижние этажи разделяет ряд из четырех узких горизонтальных заглубленных полос. На втором этаже окна обрамлены декоративными полуличниками с лобанью и сандриками с имитацией дорического фриза. Боковые стойки, свешивающиеся до середины окна, украшены полувалом с перехватом и двумя зубцами. Простенки оформлены филенками с поверхностью «под шубу», над ними рядом заглубленных полос и в уровне фриза первоначального фасада декоративными элементами в виде двух волют по бокам П-образного элемента, накрытых объемным трехступенчатым элементом. Первый этаж рустован. Имеет более простое оформление.
