ПАСПОРТ

I. НАИМЕНОВАНИЕ ПАМЯТНИКА Кладовая при Покровской церкви

УЧЕТНАЯ КАРТОЧКА

I. НАИМЕНОВАНИЕ ПАМЯТНИКА Кладовая при Покровской ц-ви

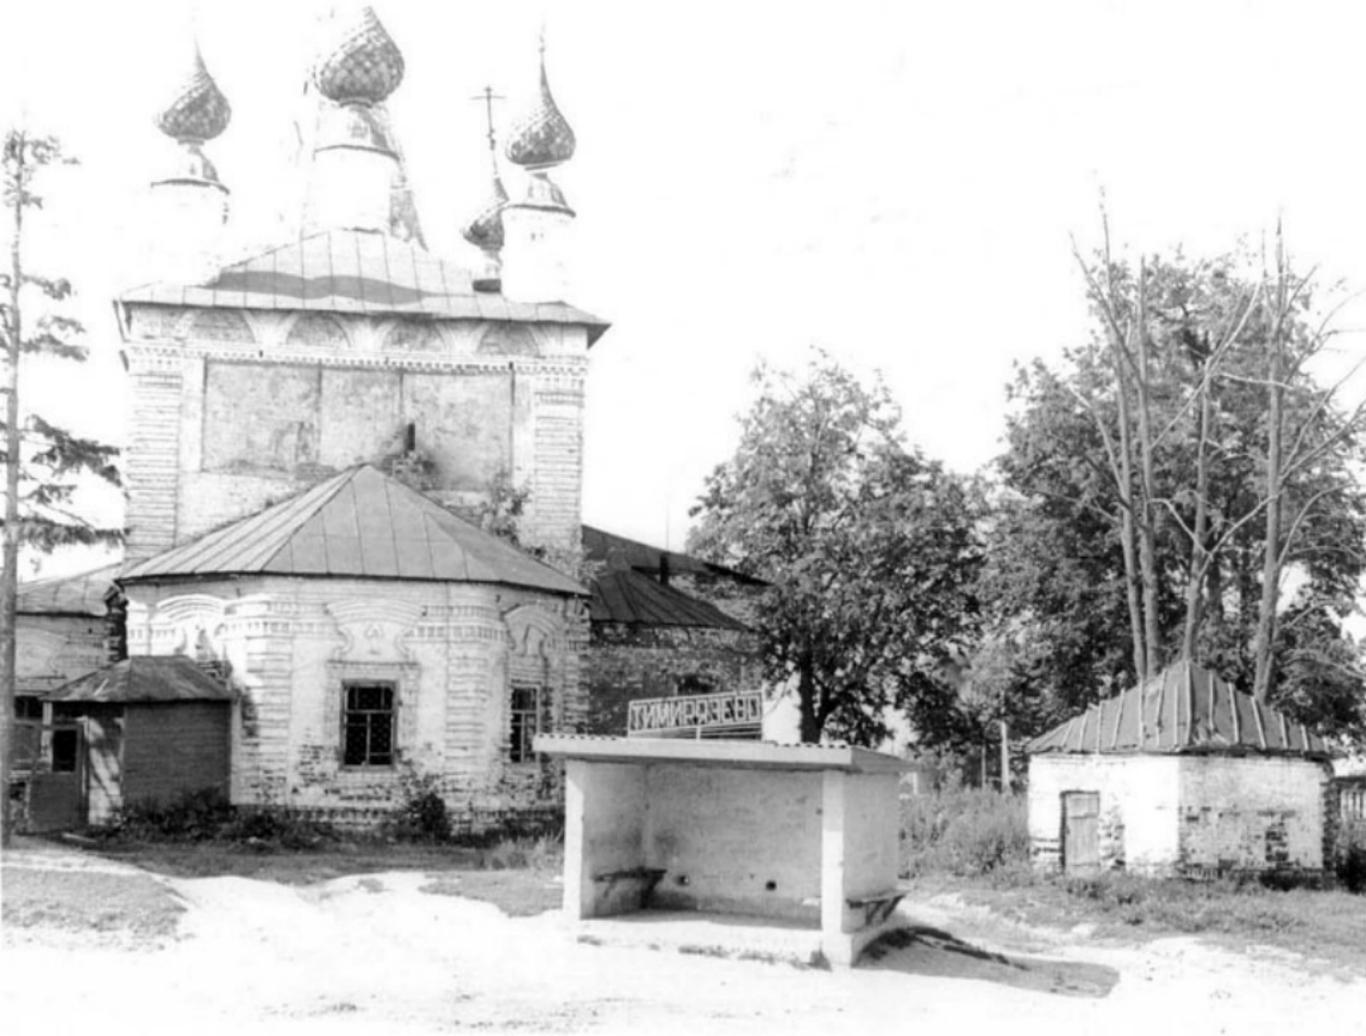
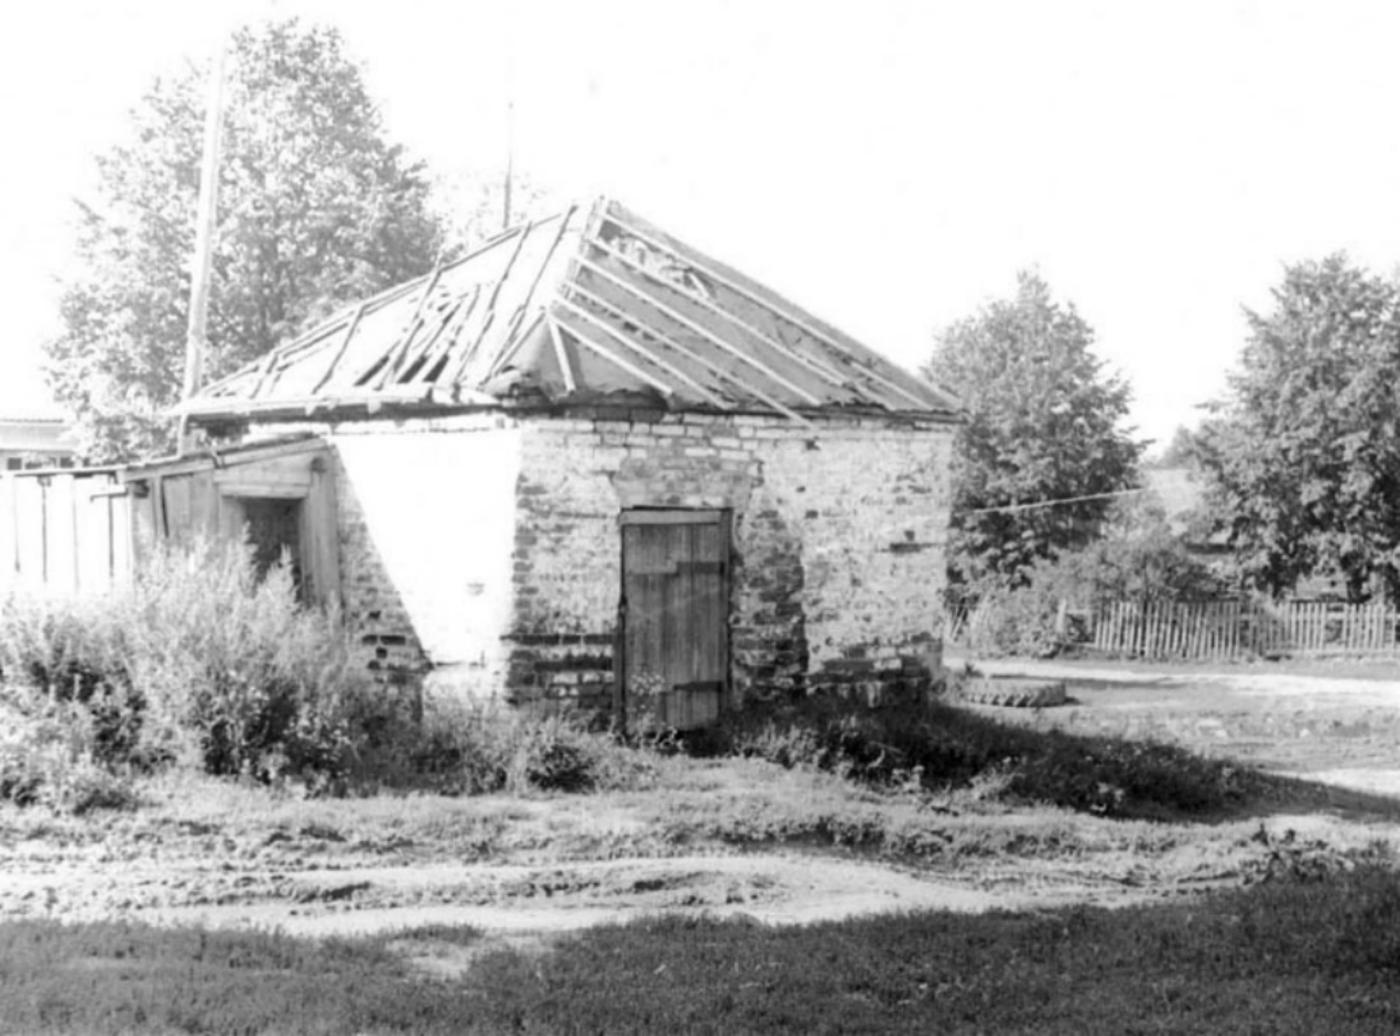
Постройка представляет собой небольшой прямоугольный в плане объем с размерами сторон 4,65х4,75 м, выполненный из красного кирпича размером 30х15х8,5 см. Снаружи постройка побелена. Крыша — позднейшая — четырехскатная, покрытая толем. Ранее кладовая была перекрыта сомкнутым четырехлопатовым сводом, остатки которого просматриваются в интерьере церкви. Полы сейчас земляные. Первоначальные полы полностью утрачены.

Внутри стены были оштукатурены и покрашены клеевой краской. Оконные проемы на северной стене постройки, по-видимому, поздние. Дверной проем с южной стороны искажен позднейшей деревятой дверью. Первоначальное убранство в кладовой не сохранилось.

Архитектурная трактовка наружных фасадов здания крайне лаконична. Декор почти полностью отсутствует. Лишь под кровлей по периметру стен протянут ступенчатый карниз.

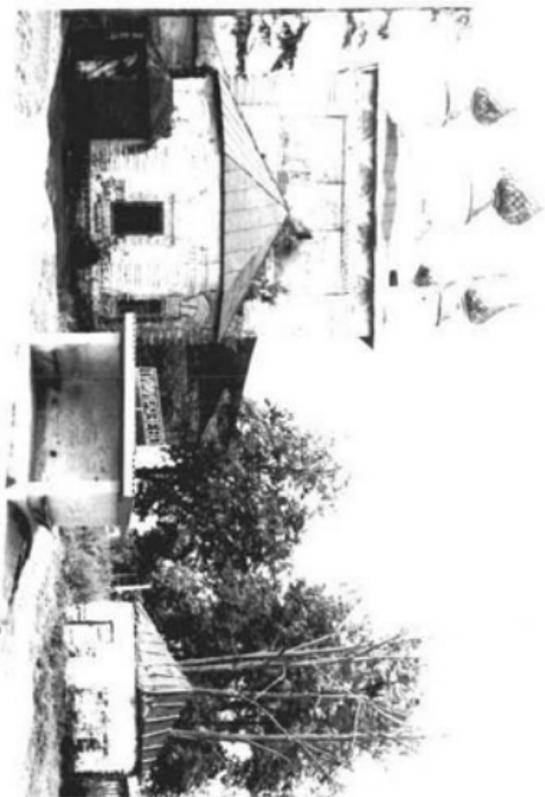
Фото или схематический план

Кладовая расположена в сев.-вост. углу ограды Покровской церкви. Остатки каменной церковной ограды сохранились на западной и восточной ее стенах.

Постройка представляет собой небольшой прямоугольный объем разм. 4,30 x 4,75 м, выполненный из красного кирпича разм. 30x15x6,5 см. Снаружи постройка побелена. Двери и оконные проемы поздне. Перекрытие - сомкнутый четырехклеточный свод - почти не сохранилось. Первоначальная кровля и полы утрачены.

предлож. по исполз. Реконструировать под торговую палатку
