ПАСПОРТ

- I. Наименование памятника - часовня /название неизвестно/
- II. Типологическая принадлежность - памятник архитектуры.
- III. Датировка памятника - 1825 г.

- IV. Адрес /местонахождение/ памятника - Ивановская область
 Фурмановский район, село Антоново.
- V. Характер современного использования - не используется.

УЧЕТНАЯ КАРТОЧКА
Часовня /название неизвестно/

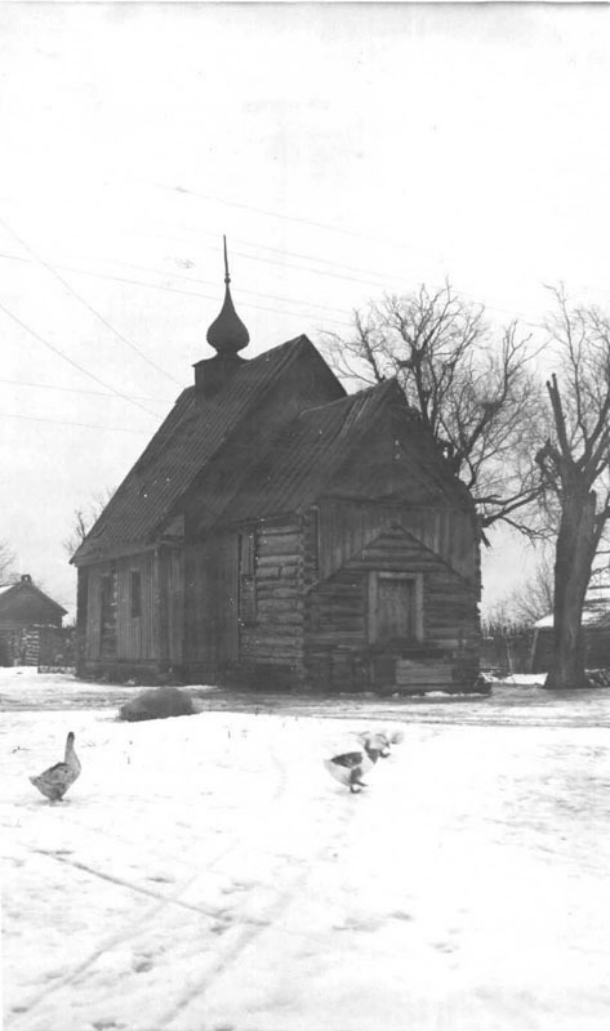
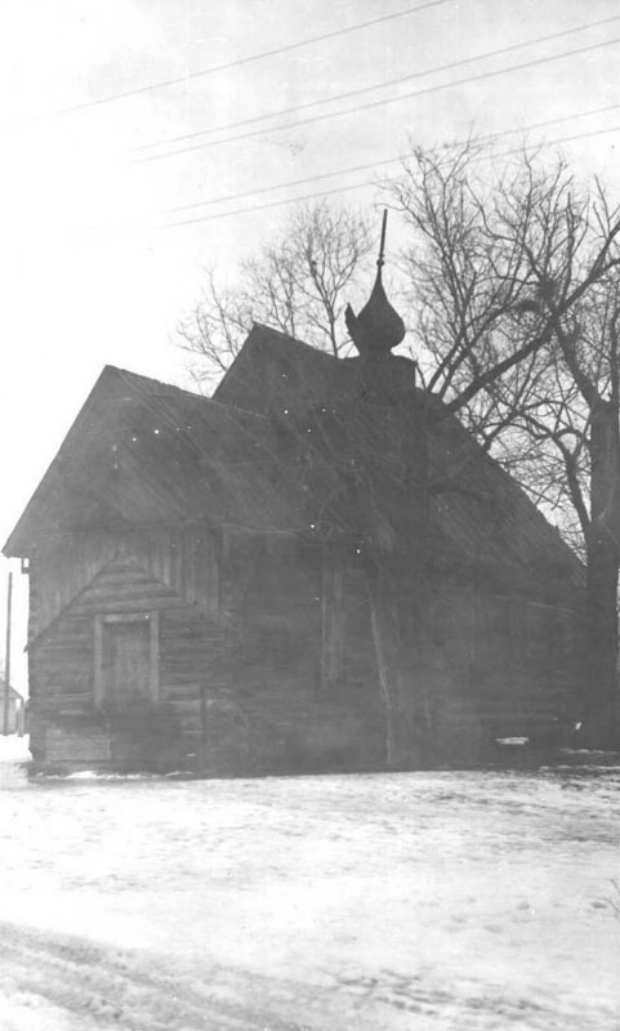
а/ Следует типу клеицих церквей, бесстолпных, одноглавых, симметричных относительно главной оси запад-восток. Состоит из двух прирубленных друг к другу подклетей: квадратного в плане основного объема и прямоугольного объема меньшего размера.

В общей композиции доминирует четверик храма, увенчанный высокой двускатной кровлей и изящной луковичной главой. Прилегающий к нему более низкий объем тоже увенчан двускатной кровлей. Выразительный по силуэту памятник к тому же поставленный на возвышенном месте, в центре деревни, доминирует над окружающей застройкой и ландшафтом.

Наружные стены были обшиты досками, поставленными вертикально. Свообразна пластика интерьеров; благодаря ничем не декорированной поверхности сруба.

Стены из бревен размером 23 x 25 см.

Основные габариты: общая длина /по главной оси/ - 13,50 м, максимальная ширина /основной объем/ - 8,40 м.

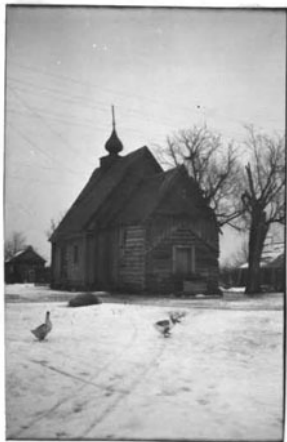
Фото или схематический план

Следует типу Клетцких церквей, бесстолпных, одноглавых симметричных относительно главной оси. запад-восток состоит из двух прирубленных друг к другу подклетей, квадратного в плане основного объема и прямоугольного объема меньшего размера. Стены из бревен, были обшиты досками. Уникальный памятник "деревянного зодчества первой четверти XIX в. Принадлежит совхозу "Покровский". Не используется.
