## ПАСПОРТ

I. НАИМЕНОВАНИЕ ПАМЯТНИКА НИКОИ ДОМ МАРКОВА

Карельская АССР, г.Петрозаводск,

ул.Шуйская-16

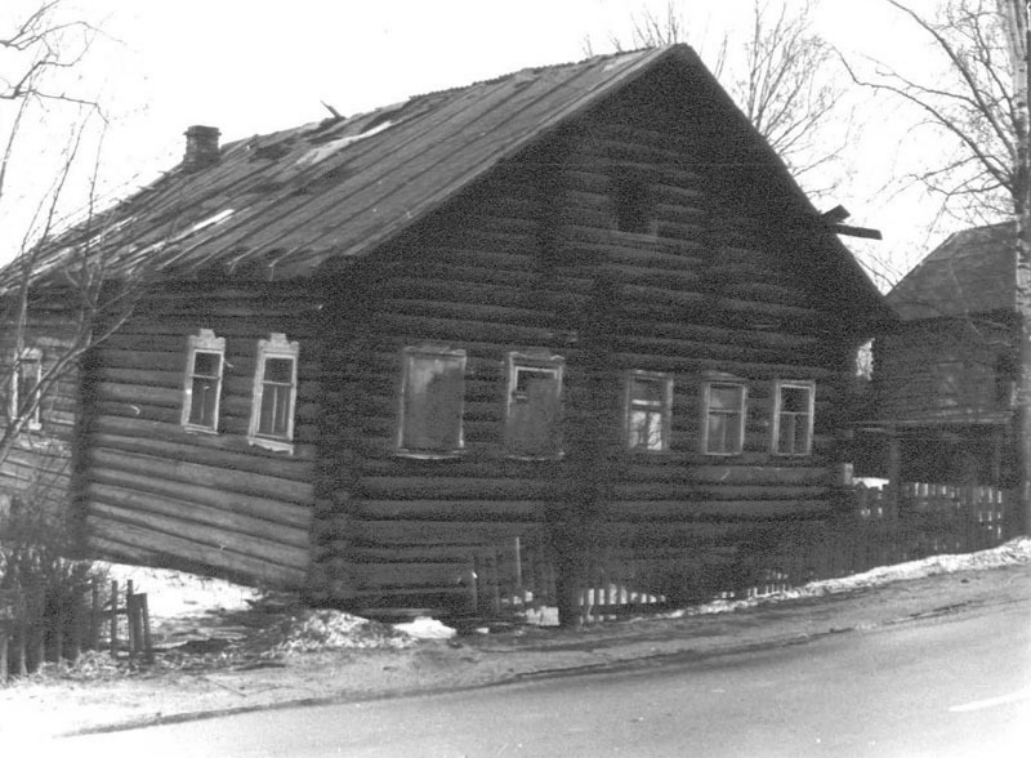
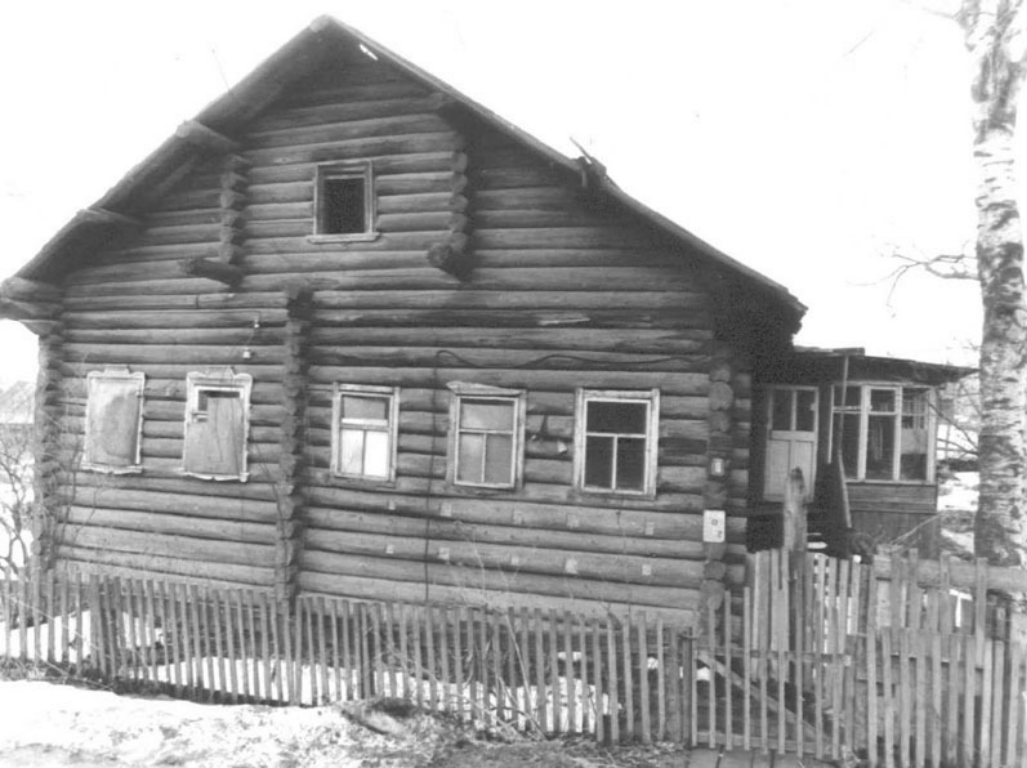
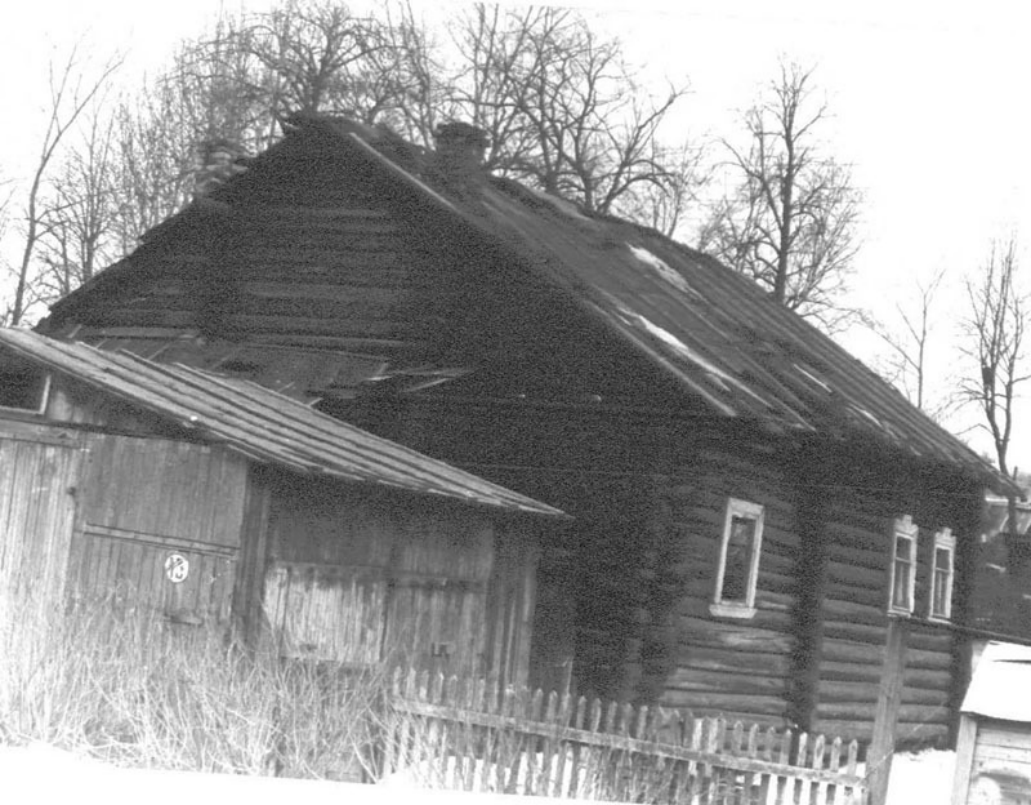
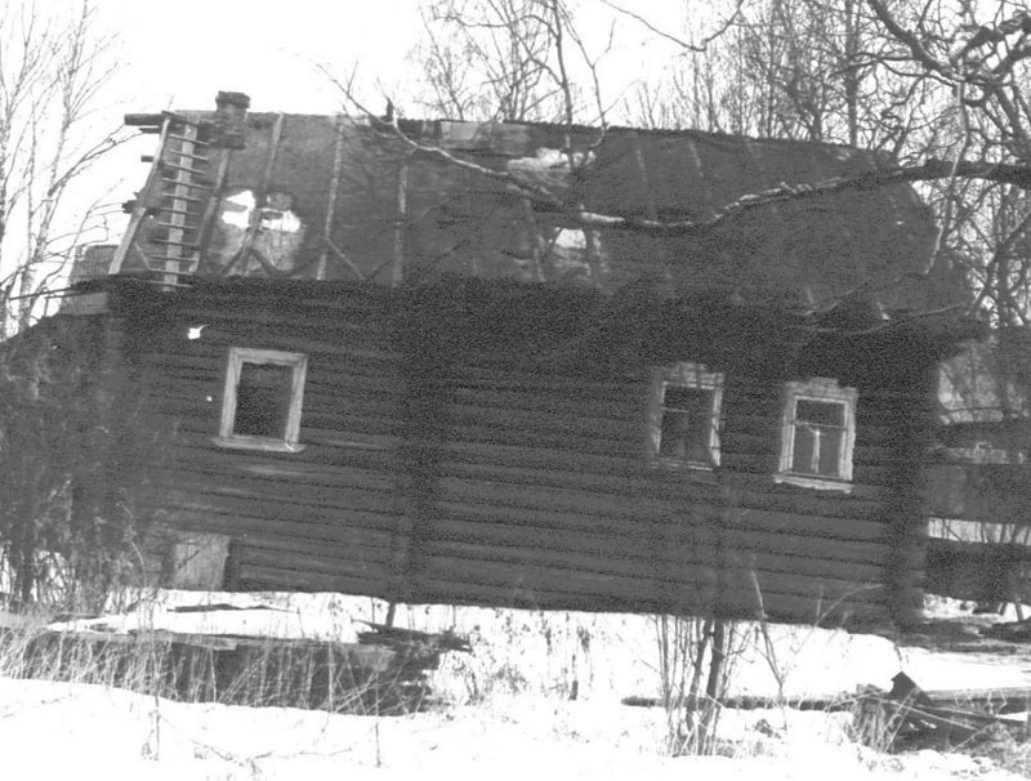
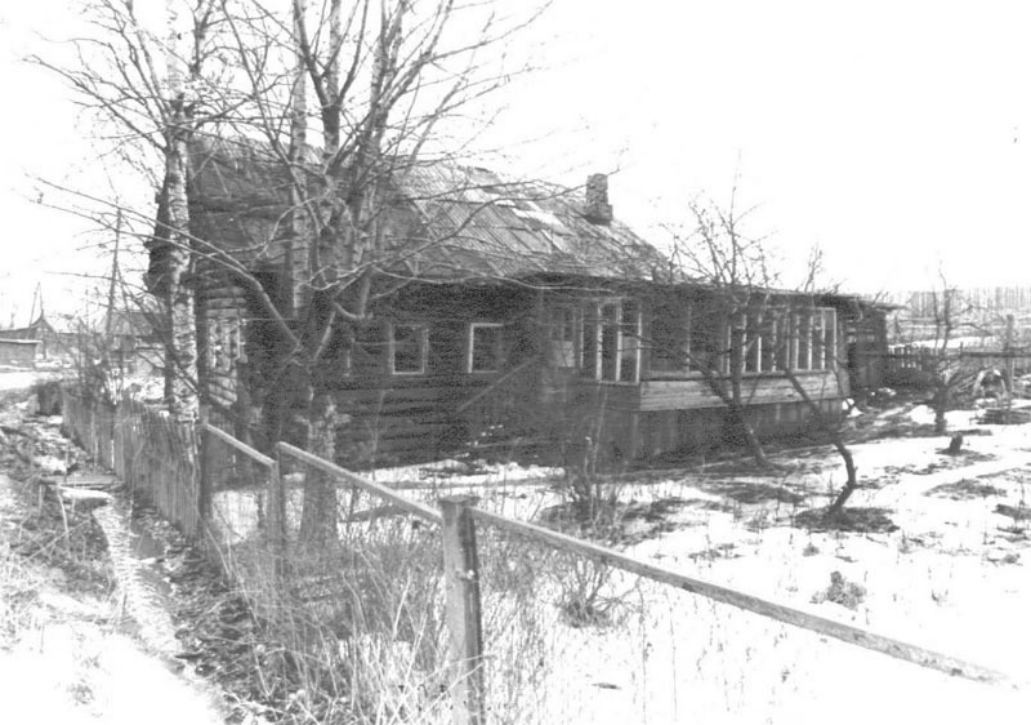
Дом одноэтажный, деревянный. Стены рублены "в обло", не обшиты. Прямоугольный в плане сруб покрыт двухскатной кровлей безгвоздевой конструкции. С северной и восточной стороны к нему примыкают обшита крыльца и веранды, покрытые односкатными крышами.

Декоративных элементов на фасадах не сохранилось. Главный фасад второго этажа асимметрично разделен перерубом на 2 и 3 окна; в уровне фронтона в центре расположено окно на чердак и два переруба с консолями для декоративного балкона. Свесы кровель поддерживаются двойными кронштейнами с треугольной контурной резьбой. Наличники на окнах из профилированной доски с фигурной резьбой по контуру.

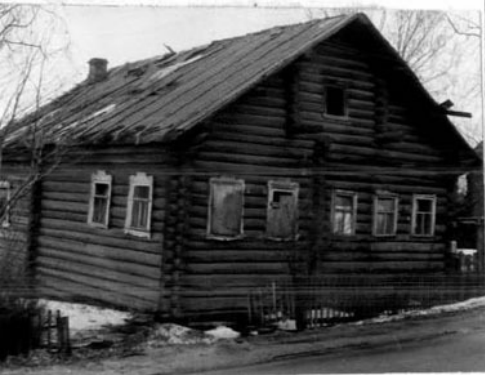
Фото или схематический план

Расположен по красной линии улицы. Дом одноэтажный деревянный, типа "брус" - шестистенок с продольным и поперечным перерубами, выделяющими помещения избы, горницы, сеней и в них жилую клеть

Прямоугольный в плане сруб покрыт двускатной кровлей. С северного и восточного фасада примыкают дощатые крыльцо и веранда с односкатными крышами. Декоративных элементов на фасадах нет. Кронштейны и наличники на окнах с контурной порезкой.

Стены рублены "в обло", не обшиты, конструкция кровли слеговая.

Размеры в плане 12,1 x 12,3 м.
