## ПАСПОРТ

Успенская церковь с приделамиII. ТИПОЛОГИЧЕСКАЯ  
ПРИНАДЛЕЖНОСТЬ

1812 г.

Село Дорохово, Соловьевский р-н,  
Ивановская область.(индексный округ, населенный пункт, путь подьезжа)V. ХАРАКТЕР  
СОВРЕМЕННОГО  
ИСПОЛЬЗОВАНИЯ

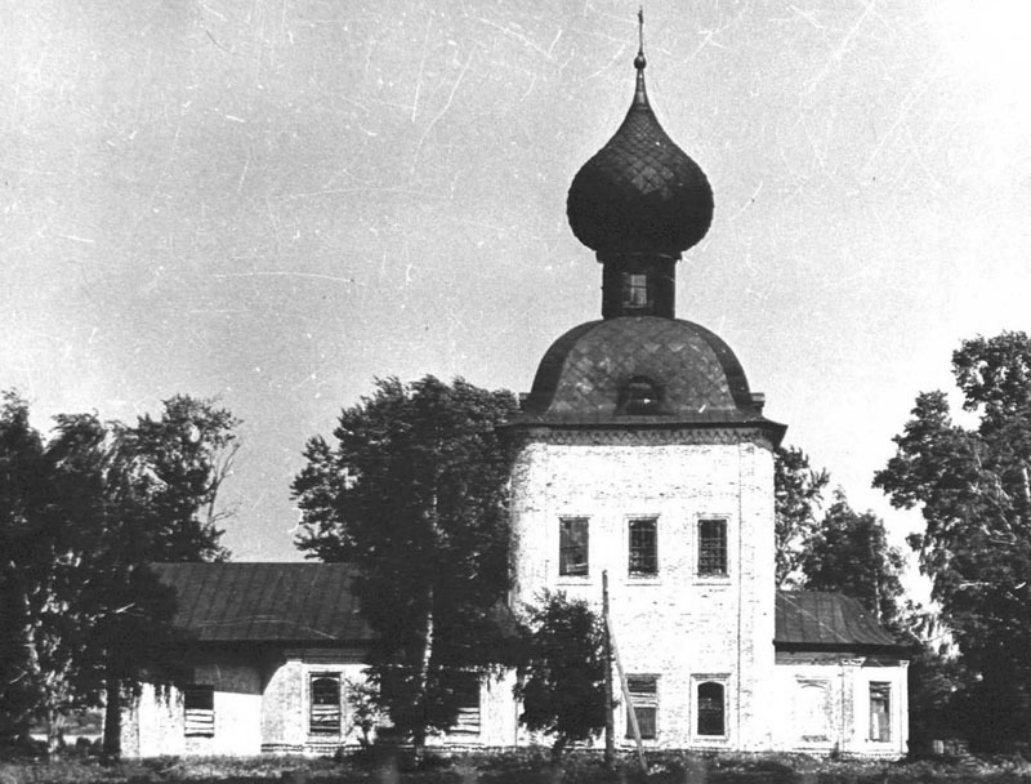
Схема композиции — куб летнего храма, трапезная, притвор и колокольня.

Церковь одноглавая, перекрыта сомкнутым сводом. Одноабсидный граненый алтарь и трапезная по высоте в 2,5 раза ниже храма. Свод в трапезной сомкнутый, в алтаре коробовый с переходом в граненую конху.

Декор фасадов скромный. Основной объем увенчан карнизом, состоящим из трех полочек и кронштейнов-горелков. Углы всех объемов скруглены и фланкированы плоскими лепатками. Карнизы трапезной и абсиды составлены из четырех полочек и сухариков. Окна всех объемов обрамлены простыми наличниками. Южная и северная грани абсиды декорированы ложными окнами.

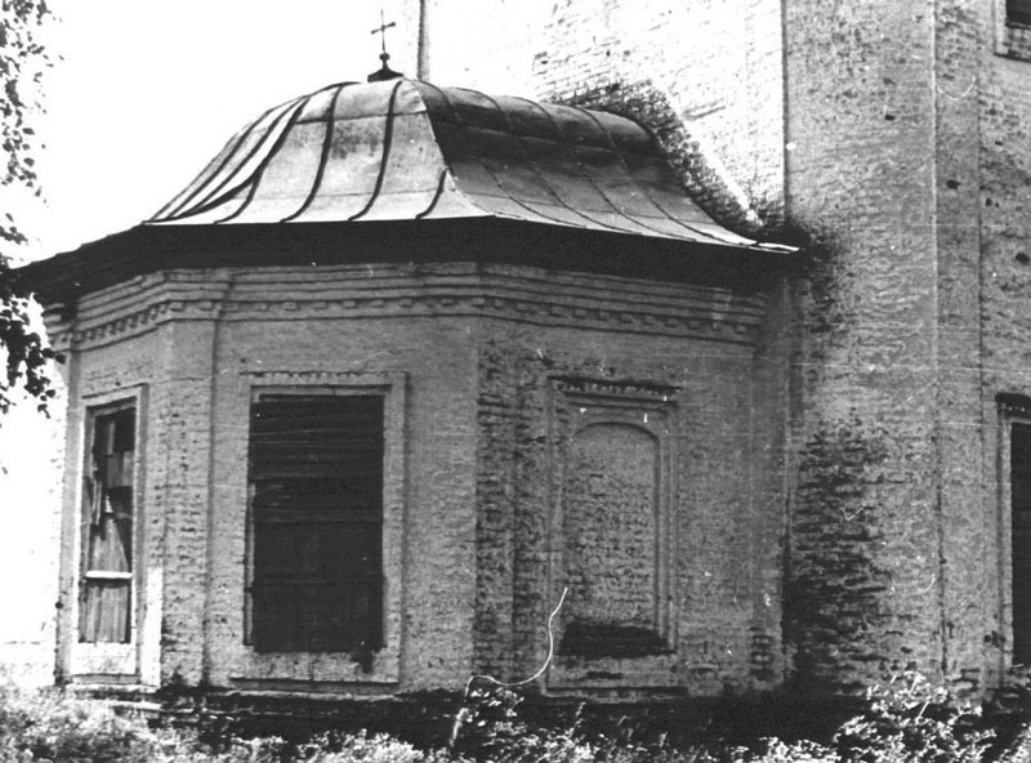
Церковь кирпичная. Размер кирпича 260-265 X 120-125 X 70-75. Храм квадратный в плане 8,50 X 8,50 м., длина трапезной по оси З.-В. 9,20 м., по оси С.-В. 9,80 м.
