П А С П О Р Т

I. НАИМЕНОВАНИЕ ПАМЯТНИКА Больница сельская. Стационар.

МОСКОВСКАЯ ОБЛАСТЬ
ТАЛДОМСКИЙ РАЙОН
ПОГ. РОЖДЕСТВЕННО НА р. ВЬЮЛКЕ
СЕЛЬСКАЯ БОЛЬНИЦА / СТАЦИОНАР /
1919 - 21 гг.

I. НАИМЕНОВАНИЕ ПАМЯТНИКА Сельской больницы, Стационар

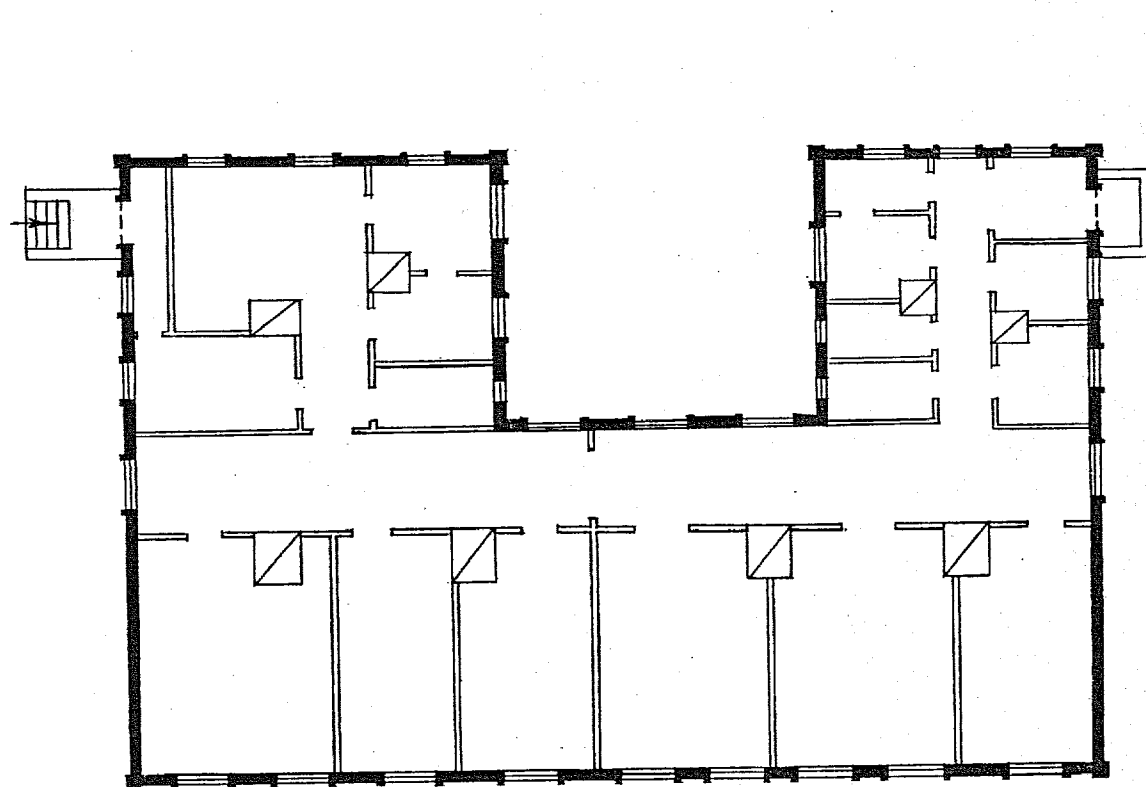
Одноэтажное здание стационара в плане имеет форму буквы "П" с довольно широкими крыльями, из которых западное несколько шире восточного. Входы в здание расположены со стороны крыльев в северо-восточном и северо-западном углах. На южном фасаде находятся девять окон, также 9 окон выходят на север, причём три из них расположены на центральной части здания, а по три — на каждом из крыльев. Внутри центрального углубления выходят ещё по три окна каждого крыла. Боковые фасады имеют по три окна, сконцентрированных в северной части стены. Здание крыто на четыре ската.

узкие двустворчатые. Все они украшены также, как и окна южной части здания. В плане здание имеет форму буквы "П" и с северной стороны имеется две выступающие части, где на север выходит по три двустворчатых окна и центральная углубленная часть с трехстворчатыми окнами. Окна северной стороны выступающих частей имеют декоративные элементы, описанные выше, в окнах центральной части они отсутствуют. Здание перекрыто крышей, которая несколько оживляет выступающие из нее полукруглые чердачные окна. Рублено все здание, по видимому в лапу, но угловые врубки скрыты вертикальными досками. В нижней части всех углов здания также из досок выполнены декоративные столбики. Несомненный интерес представляет интерьер здания. Восточная дверь, по видимому предназначалась для больных и в этом крыле расположена крошечная прихожая, несколько подсобных помещений, туалеты. В западной части — более просторные комнаты для врача и проведения простейших медицинских процедур. Остальной объем здания занимает широкий коридор и шесть больничных палат. Особенно хочется отметить, что все палаты имеют широкие, выходящие прямо на юг окна. Несомненно, что такое расположение было продумано, о чем свидетельствует и отсутствие с южной стороны здания деревьев и кустарников, густо окружающих его с остальных трех сторон. Явно, что солнце рассматривалось как необходимое условие лечения больных, среди которых, по видимому, преобладали легочные.

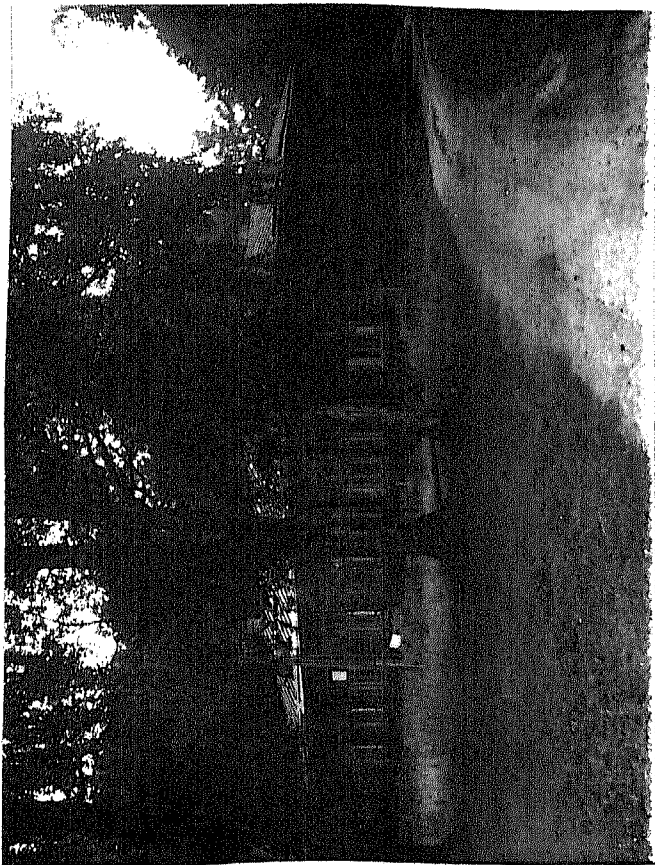
Фото или схематический план

Краткое описание
Сельская больница была выстроена в 1919-21г. на территории усадьбы помещиц Полибиных вблизи погоста Рождество на Вьюлке. Деревянное одноэтажное здание стационара вытянуто в направлении с запада на восток. Здание сложено из бревен и зашито тесом только в местах стыка бревен. На южную сторону выходят девять широких трехстворчатых окон, верх которых декорирован накладными прямоугольниками с горизонтально расположенным ромбом. Эта форма декора характерна для классицизма в интерпретации деревенских мастеров. На боковых сторонах наличников помещены граненые квадраты с тонкими деревянными жгутами. В интерьере обращает на себя внимание, что все шестнадцать больничных палат имеют окна, выходящие прямо на юг.
