ПАСПОРТ

ПОГОСТ РОЖДЕСТВЕНСКИЙ.
БОРОТА ОГРАДЫ И ТОРГОВЫЕ ЛАВКИ.

УЧЕТНАЯ КАРТОЧКА

I. ЦАИМЕНОВАНИЕ ПАМЯТНИКА Ворота ограды и торговые лавки Рождественского погоста

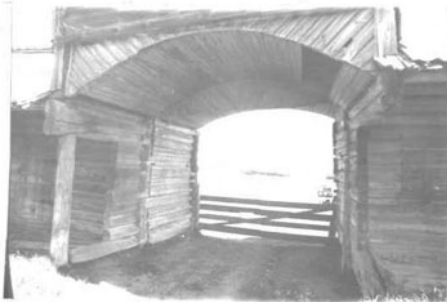
Фото или схематический план

Входили в состав Рождественского Колодозерского погоста. Лавки представляют собой два вытянутых прямоугольных, поставленных в одну линию сруба, покрытые двускатными крышами. Между ними устроен вход с арочным проемом, акцентированным небольшой четырехугольной башенкой, покрытой четырехскатной крышей-колпаком. Передний скат крыши торговых лавок удлинен и образует навес перед проемами.

Ширина торгового ряда от 2,9 до 3,9 м, Длина - около 32 м.
