ПАСПОРТ

Дом жилой архитектора С.О.Бера

1904-1905 г.г.

г. Хабаровск, ул. Запарина, 96

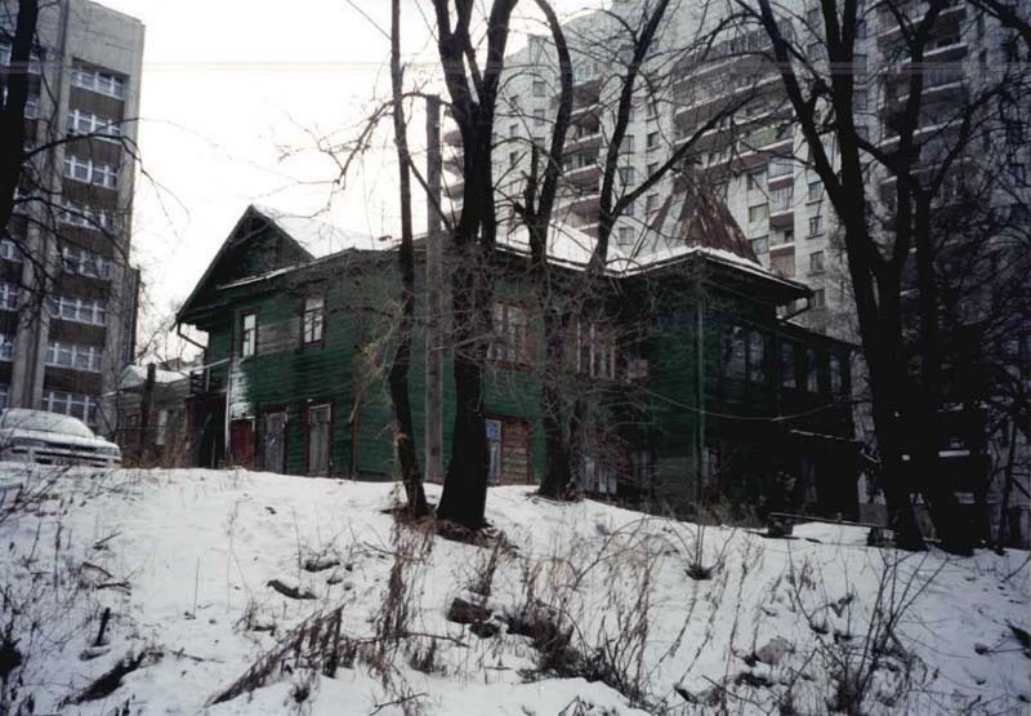
② г. Хабаровск, ул. Запарина, 86
Центр жилой архитектуры С.О.Бера
1904 - 1905 гг.
Общий вид с юга в застройке

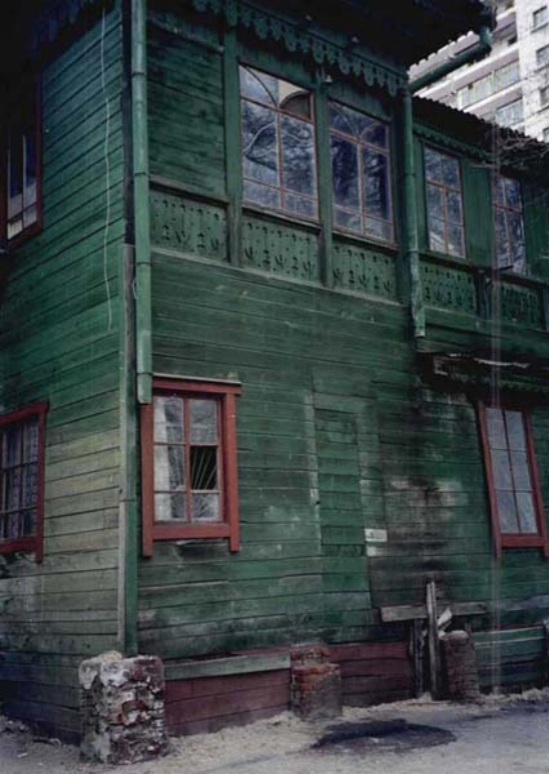
7. г. Казань, ул. Запарина, 96
Фон жилой архитектуры С.Д.Бера
1964-1965 гг.
Крыльцо парадной лестницы

цоколя выгорожено помещение бойлерной, устроен вход в правой части северо-восточного фасада, установлены подпорные стенки и устроена лестница, в настоящее время полуразрушенные. В 1970-х гг. утрачен шпиль над крыльцом, в 1990-х гг. утрачен шпиль над фронтоном главного фасада. В это же время зашито окно 1-го этажа на левом фланге юго-восточного фасада и правая часть двойного окна на левом фланге северо-западного фасада.

Крыльцо над передним краем конька имело венчающий его невысокий шпиль, отделанный объемной резьбой, такого же рода шпиль завершал фронтон главного фасада, резное основание шпиля было укреплено двумя пропильными с растительного характера рисунком кронштейнами. Над самой верхней точкой композиции, на шатре шпиль сохранился. Шатер завершен узкой прямоугольной площадкой с карнизом, на которой по диагоналям установлены 4 поддерживающие основание шпиля растительного рисунка пропильные кронштейны, образующие в совокупности силуэт небольшой маковки.
