ПАСПОРТ

I. НАИМЕНОВАНИЕ ПАМЯТНИКА Комплекс пороховых складов.II. ТИПОЛОГИЧЕСКАЯ
ПРИНАДЛЕЖНОСТЬ

г. Астрахань, ул. Пороховая, 8

УЧЕТНАЯ КАРТОЧКА Комплекса пороховых складов.

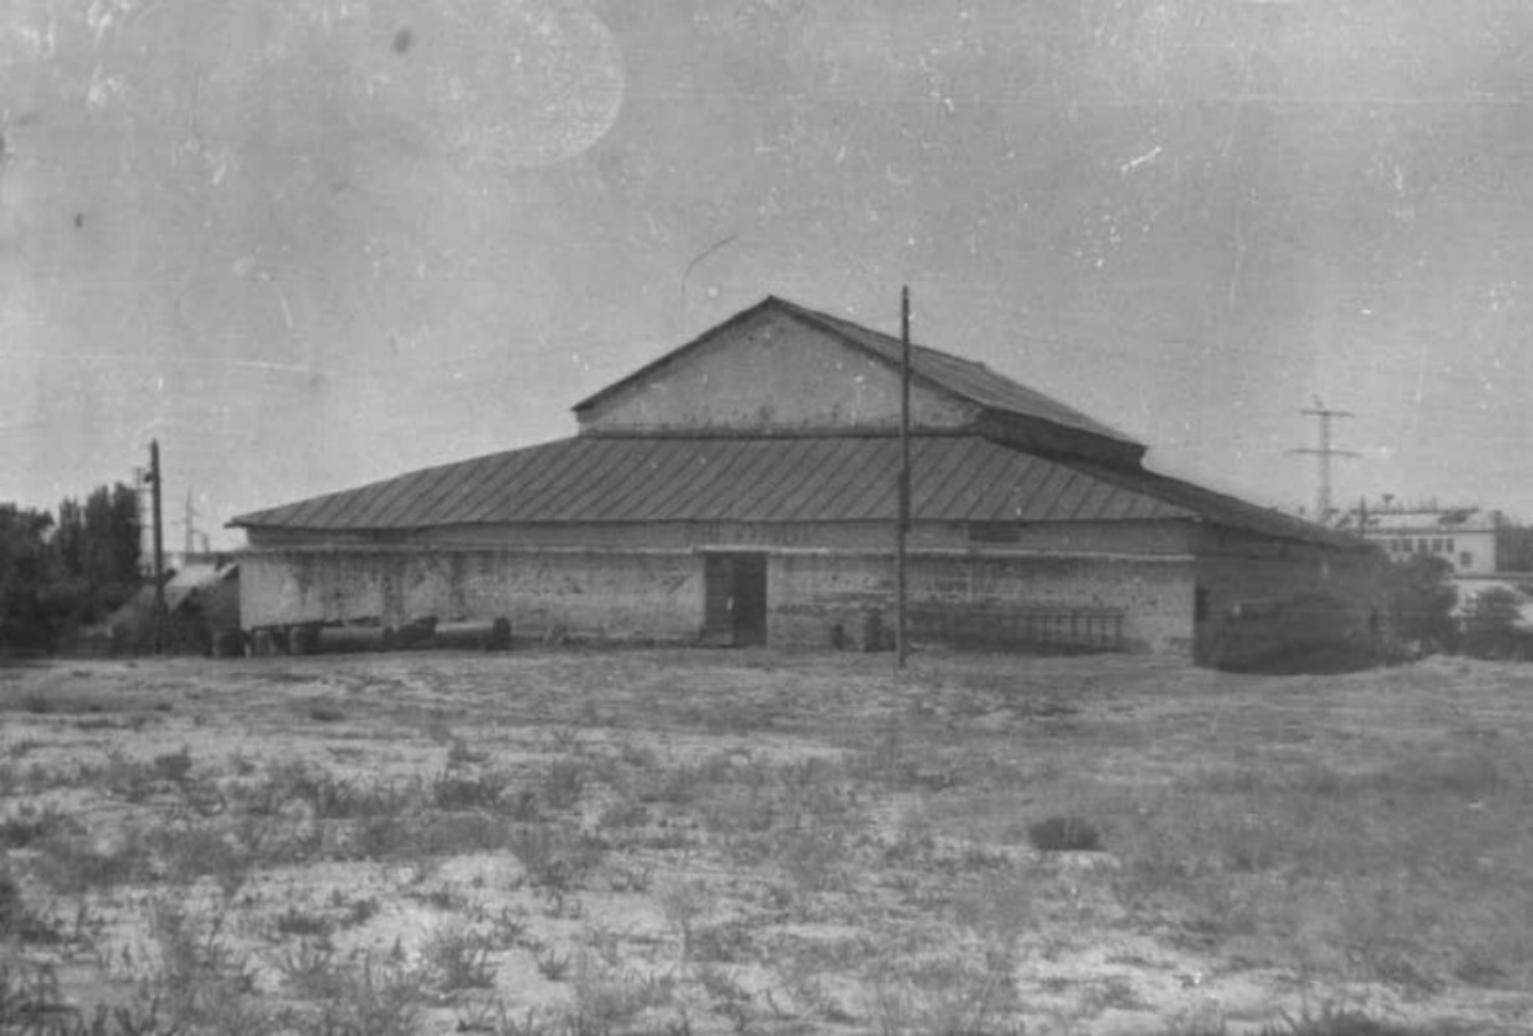
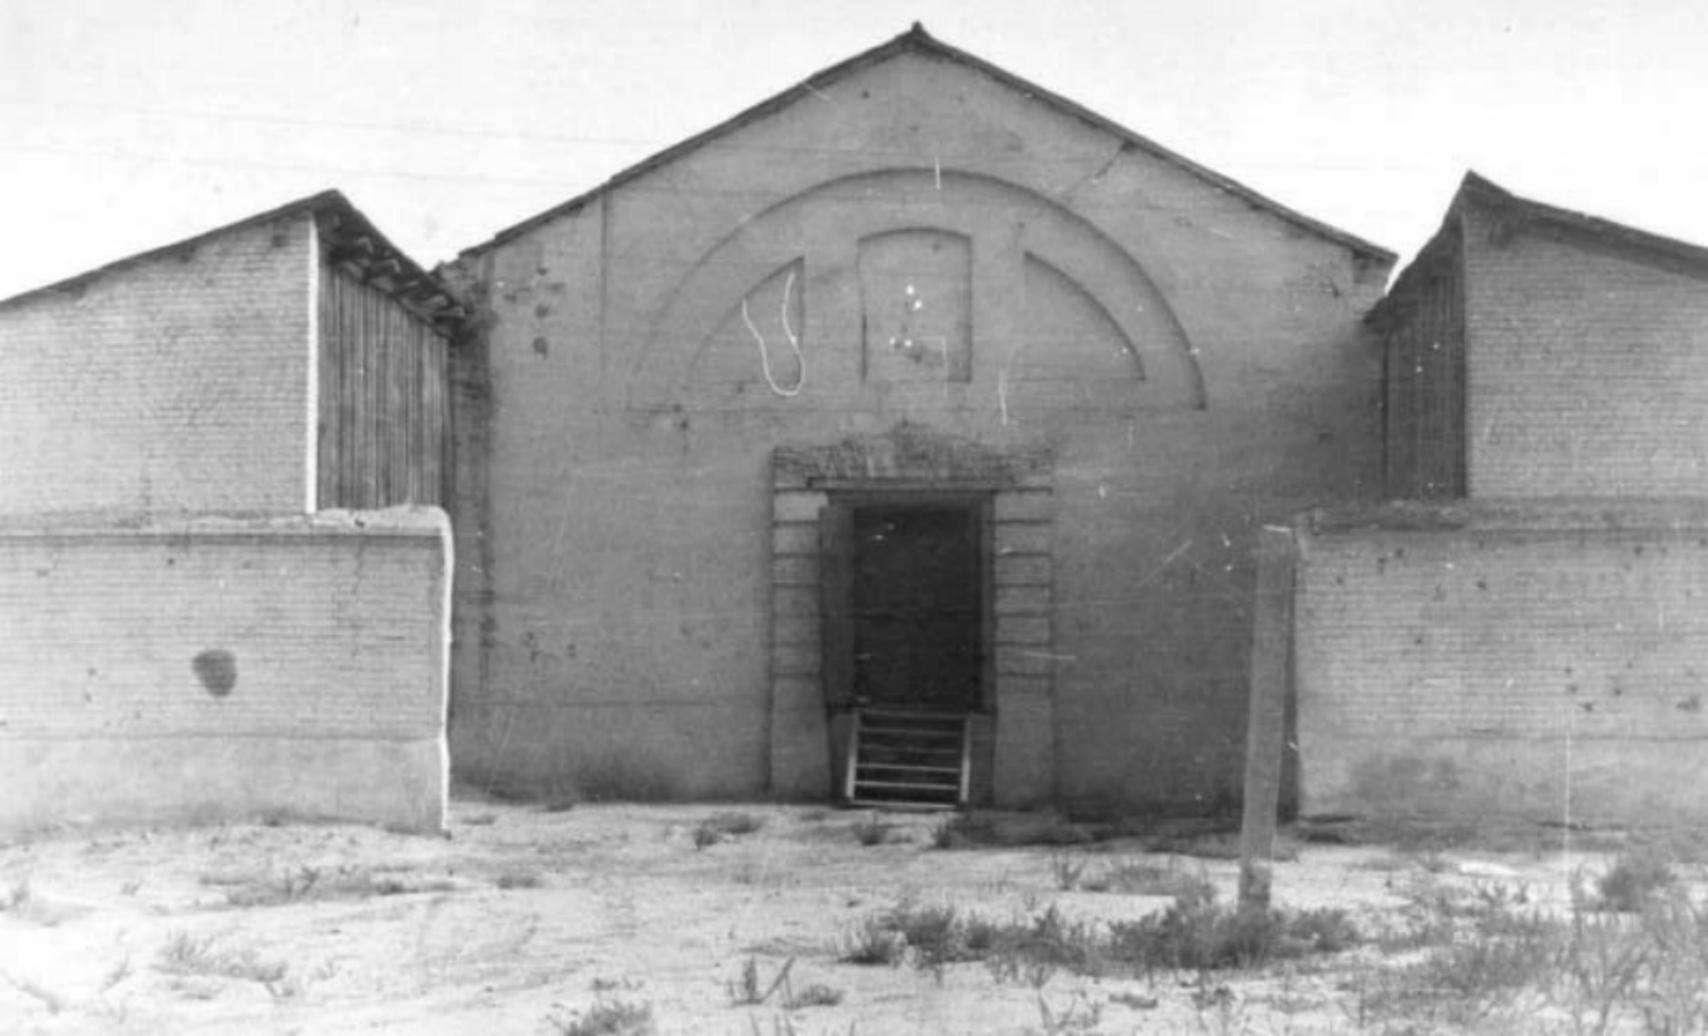
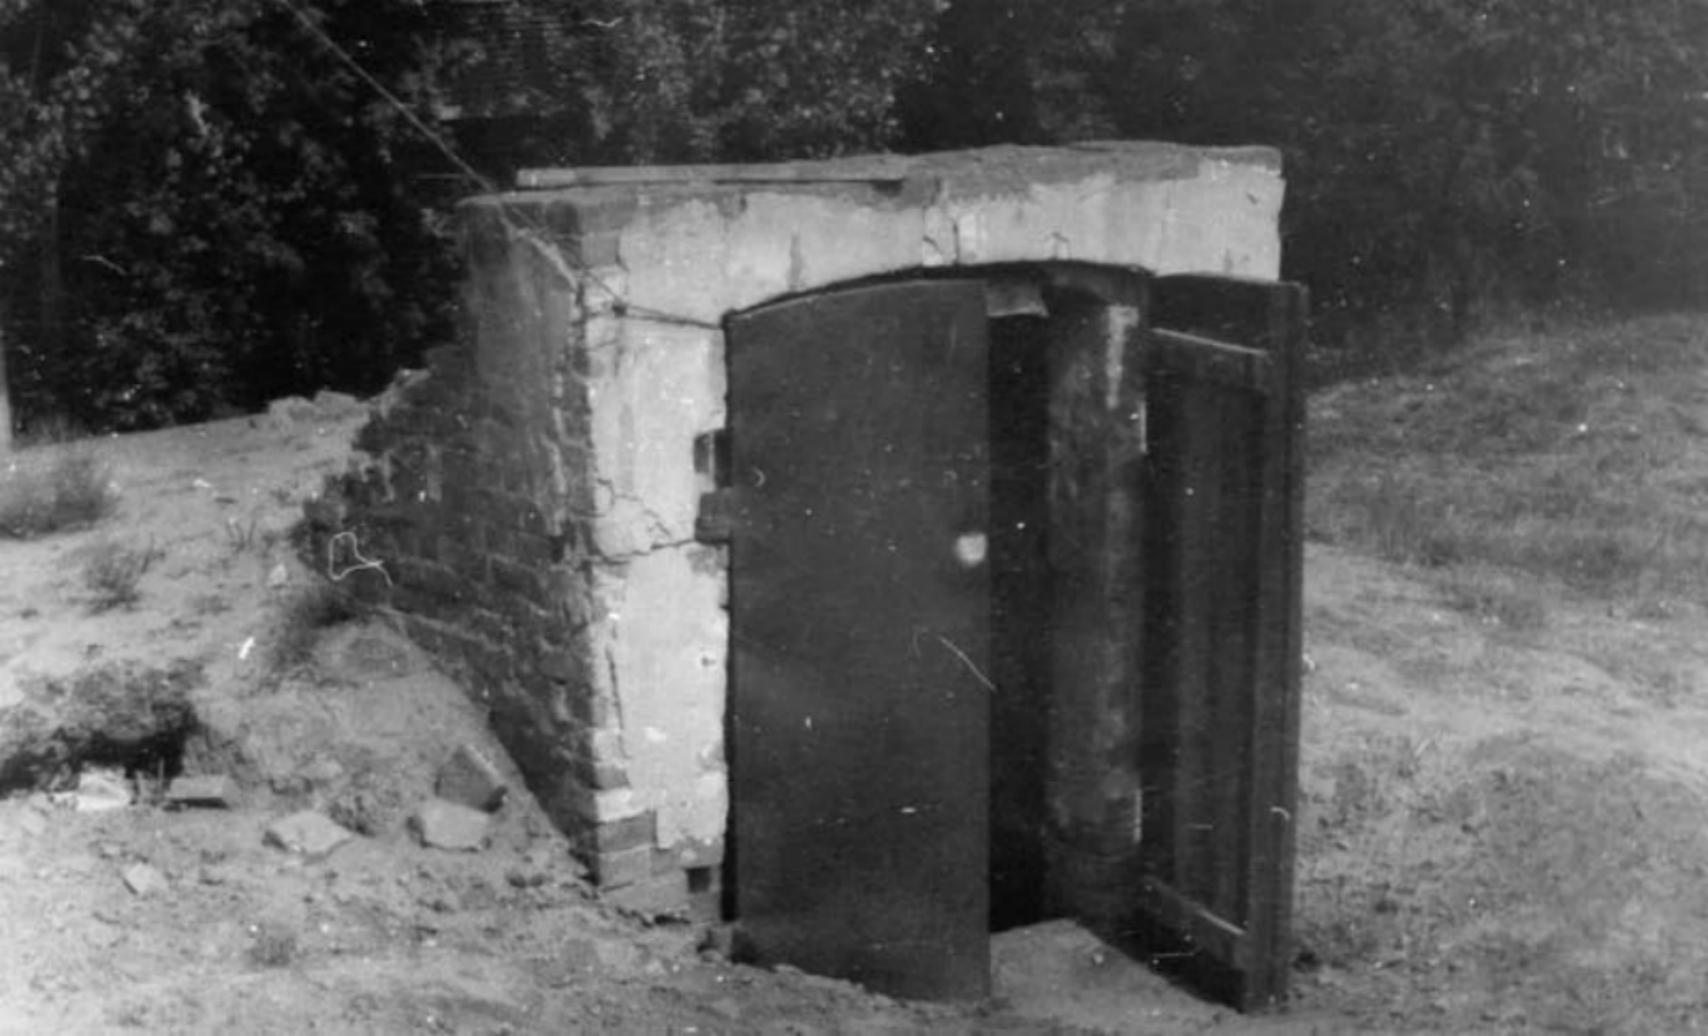
Фото общего вида — 2
 Фото фрагментов — 1
 Планы —
 Обмеры: план —
 фасад —
 разрез —
 Сметный план
 охранной зоны —

Очевидно, при взрыве нач. XIX в. были полностью разрушены сводчатые перекрытия западного и южного складов и верхние части их стен. (Первоначальный свод восточного склада, в основном, сохранился). Старые стены были укреплены и обнесены новыми кирпичными стенами (внешней и восточной складов). Западный склад тогда же был обнесен прямоугольной оградой, прекратившейся позднее в наружные стены всего объема.

Комплекс состоит из 4 сооружений: западного, южного и восточного складов и здания сторожки. Складские постройки расположены по трем углам квадрата на свободном расстоянии друг от друга. Сторожковой домик размещен между западным и южным складами. Все 3 складских сооружения — крупные, одноэтажные, прямоугольные в плане постройки, сильно вытянутые в одном направлении: с северо-запада на юго-восток. Наиболее крупный из них западный склад обнесен кирпичной прямоугольной в плане оградой нач. XIX в. Образованный таким образом двор в последние десятилетия был перекрыт железной кровлей. Однако центральный объем (собственно склад) не имеет смежных проемов с боковыми частями. Основной объем внутренних стен не имеет и внутри решен единым помещением.

Своеобразие внутренней планировки южного и восточного складов заключается в том, что их объемы внутри содержат стены поросначальных прямоугольных в плане построек I четв. XVII в. Эти внутренние стены обоих складов образуют единые помещения, перекрытие цилиндрическим сводами. Сторожковой домик — небольшая прямоугольная в плане одноэтажная постройка, также ориентированная по линии северо-запад — юго-восток. Внутри — одно помещение, перекрытое цилиндрическим сводом. Лакомный декор фасадов всех построек выполнен в традициях позднего классицизма. Фасады гладкие; ситуатурены и окрашены в светло-желтый цвет. Здания имеют малое количество окон; большинство окон небольших размеров. Крыши двускатные.

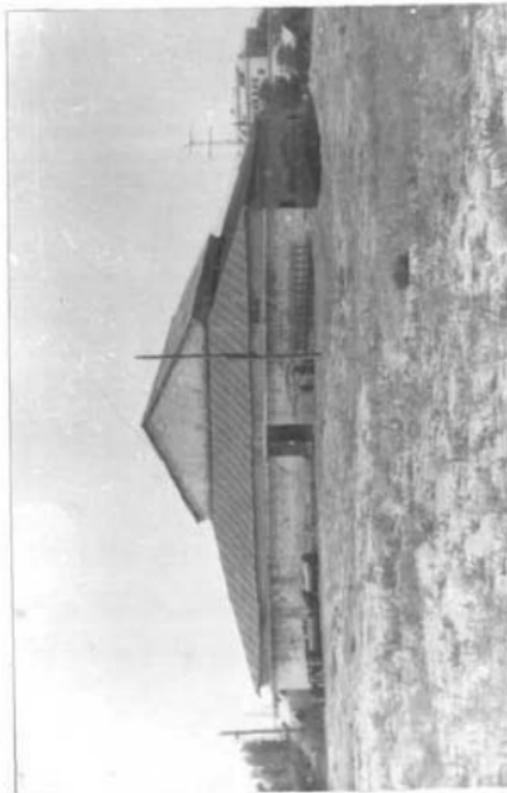
Фото или схематический план

Кирпичные здания складов расположены в юго-западной части города, на открытом пологом холме. Комплекс состоит из 4-х сооружений: западного, южного и восточного складов и сторожки. Все 3 складских сооружения — крупные одноэтажные, прямоугольные в плане постройки, сильно вытянутые в направлении: северо-запад-юго-восток. Западный склад обнесен кирпичной оградой нач. XIX в. Образованный таким образом двор перекрыт железной кровлей и превращен в боковые части объема западного склада. Своеобразие планировки южного и восточного складов заключается в том, что их объемы содержат стены первоначальных прямоугольных в плане построек I-й четв. XVIII в. Сторожевой домик — прямоугольная в плане постройка, также вытянутая с северо-запада на юго-восток. Постройки перекрыты цилиндрическими сводами. Лаконичный декор фасадов выполнен в традициях позднего классицизма. Фасады гладкие, оштукатурены, выкрашены в светло-желтый цвет. Сооружения комплекса представляют интерес, как редкий образец старых складских зданий, в архитектуре которых оригинально соединены элементы XVIII и XIX вв.
