**ПАСПОРТ**I. НАИМЕНОВАНИЕ ПАМЯТНИКА Церковь ПРЕОБРАЖЕНИЯ

IV. АДРЕС (местонахождение) ПАМЯТНИКА Архангельская область, Онежский район,  
с. Турчасово Автобус Снега — Порог, теплоход Порог — Турчасово/

Преображенская деревянная церковь  
1786 г., с. Турчаково Снежского р-на  
Архангельской области.

I. НАИМЕНОВАНИЕ ПАМЯТНИКА Культовый комплекс погоста Турчаково  
Царкоево Преобразения

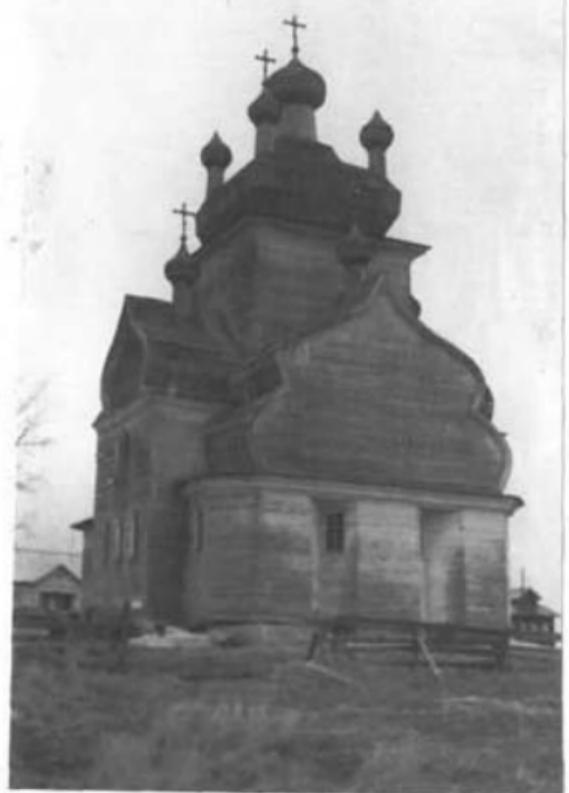
Фото или схематический план

Церковь расположена в северной части территории погоста. Здание кубоватого типа, бревенчатое, построено на белокаменный цоколь, в 1869 г. обшито тесом.

Динамичная объемно-плановая композиция церкви в основе центрическая: высокий двухсветный четверик храма с пониженными квадратными прирубами. С востока к храму примыкает трехчастный граненый алтарь. Западный прируб окружен крытой галереей с небольшой папертью. Прирубы завершены бочками, апсида — трехлопастной бочкой /редкий прием для деревянного зодчества русского севера/. В храме сохранился резной иконостас конца XVII века и фрагменты живописи второй половины XVII века.
