П А С П О Р Т

Усадьба Сенюковых. Амбар.

Конец XIX века

Вологодская обл., Нюксенский р-н,

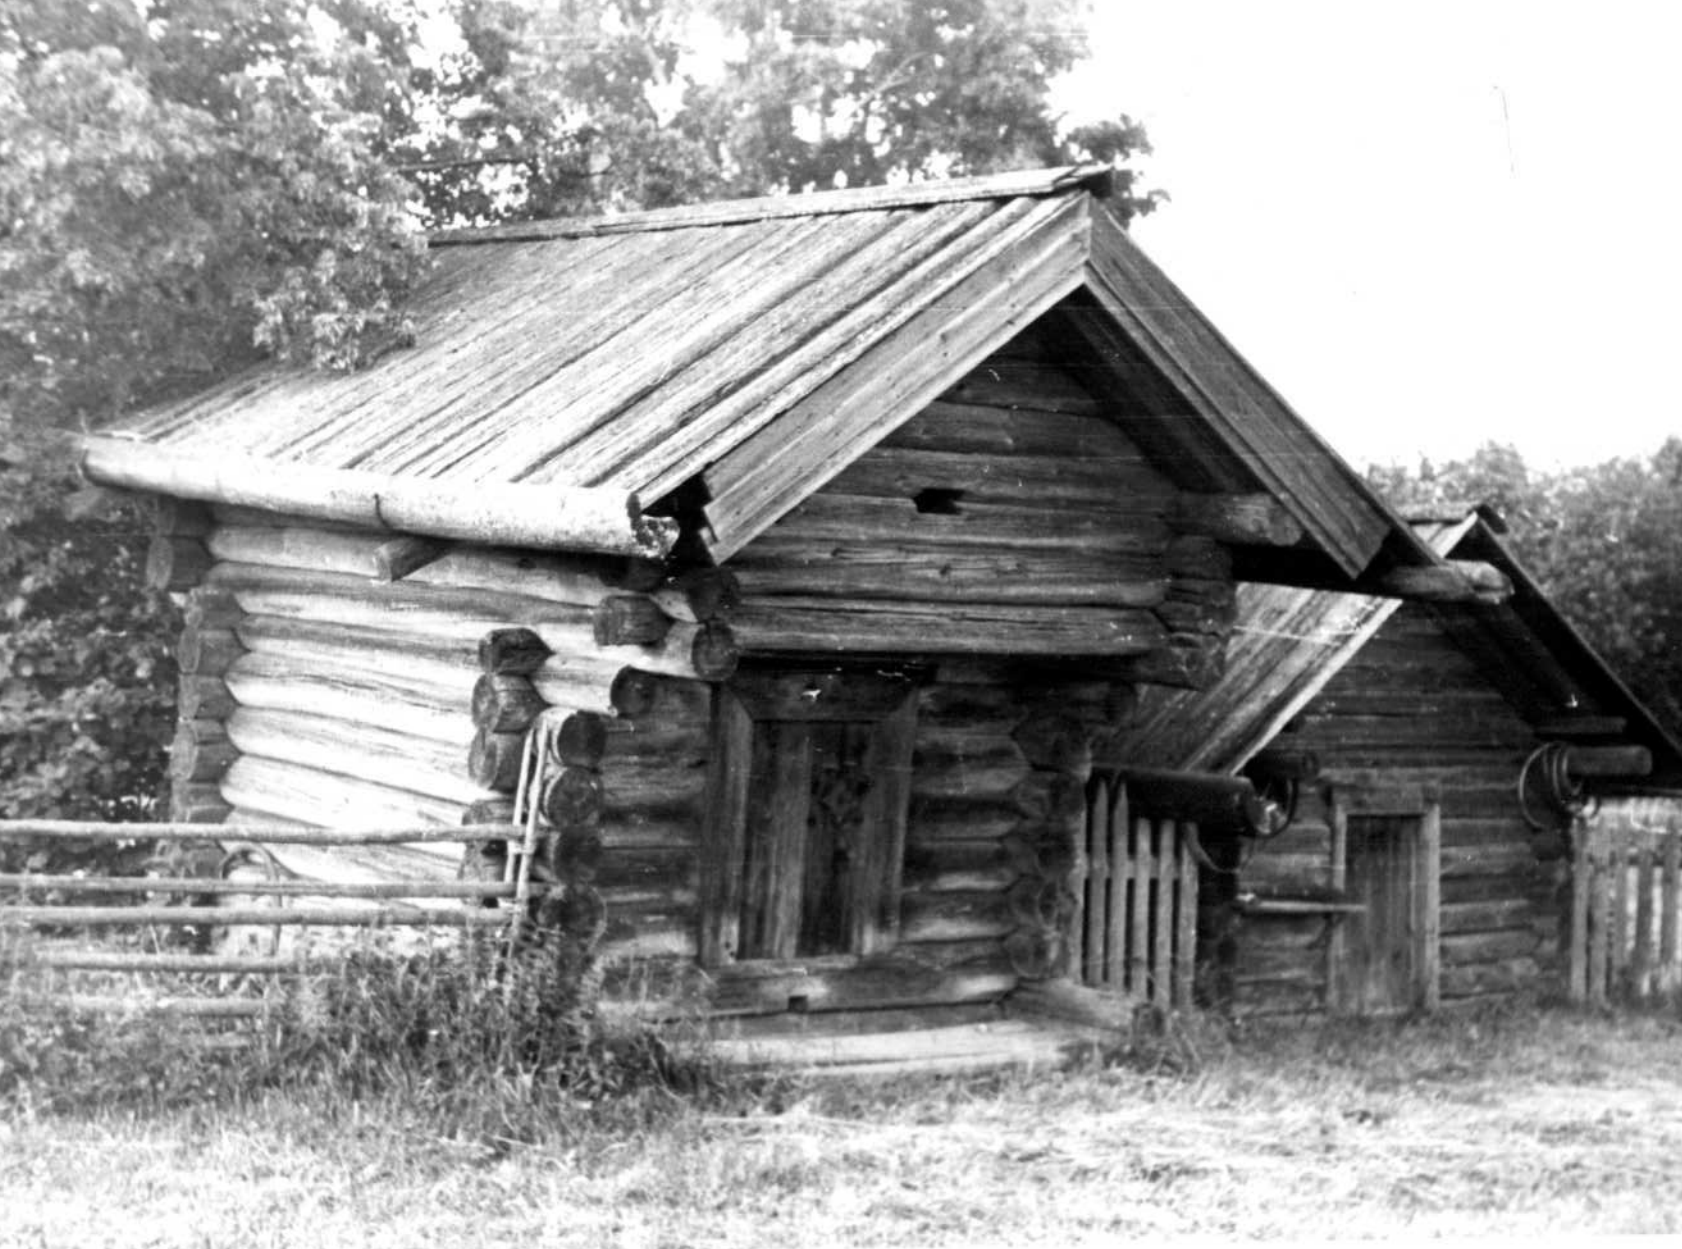
1. Вологодская обл., Нюксенский р-н,
Уфтогский с/с, д.Наквасино.
УС.Сеняковье. Амбар. Общий вид с запада.
фото Гельзера С.В., 1989 г.

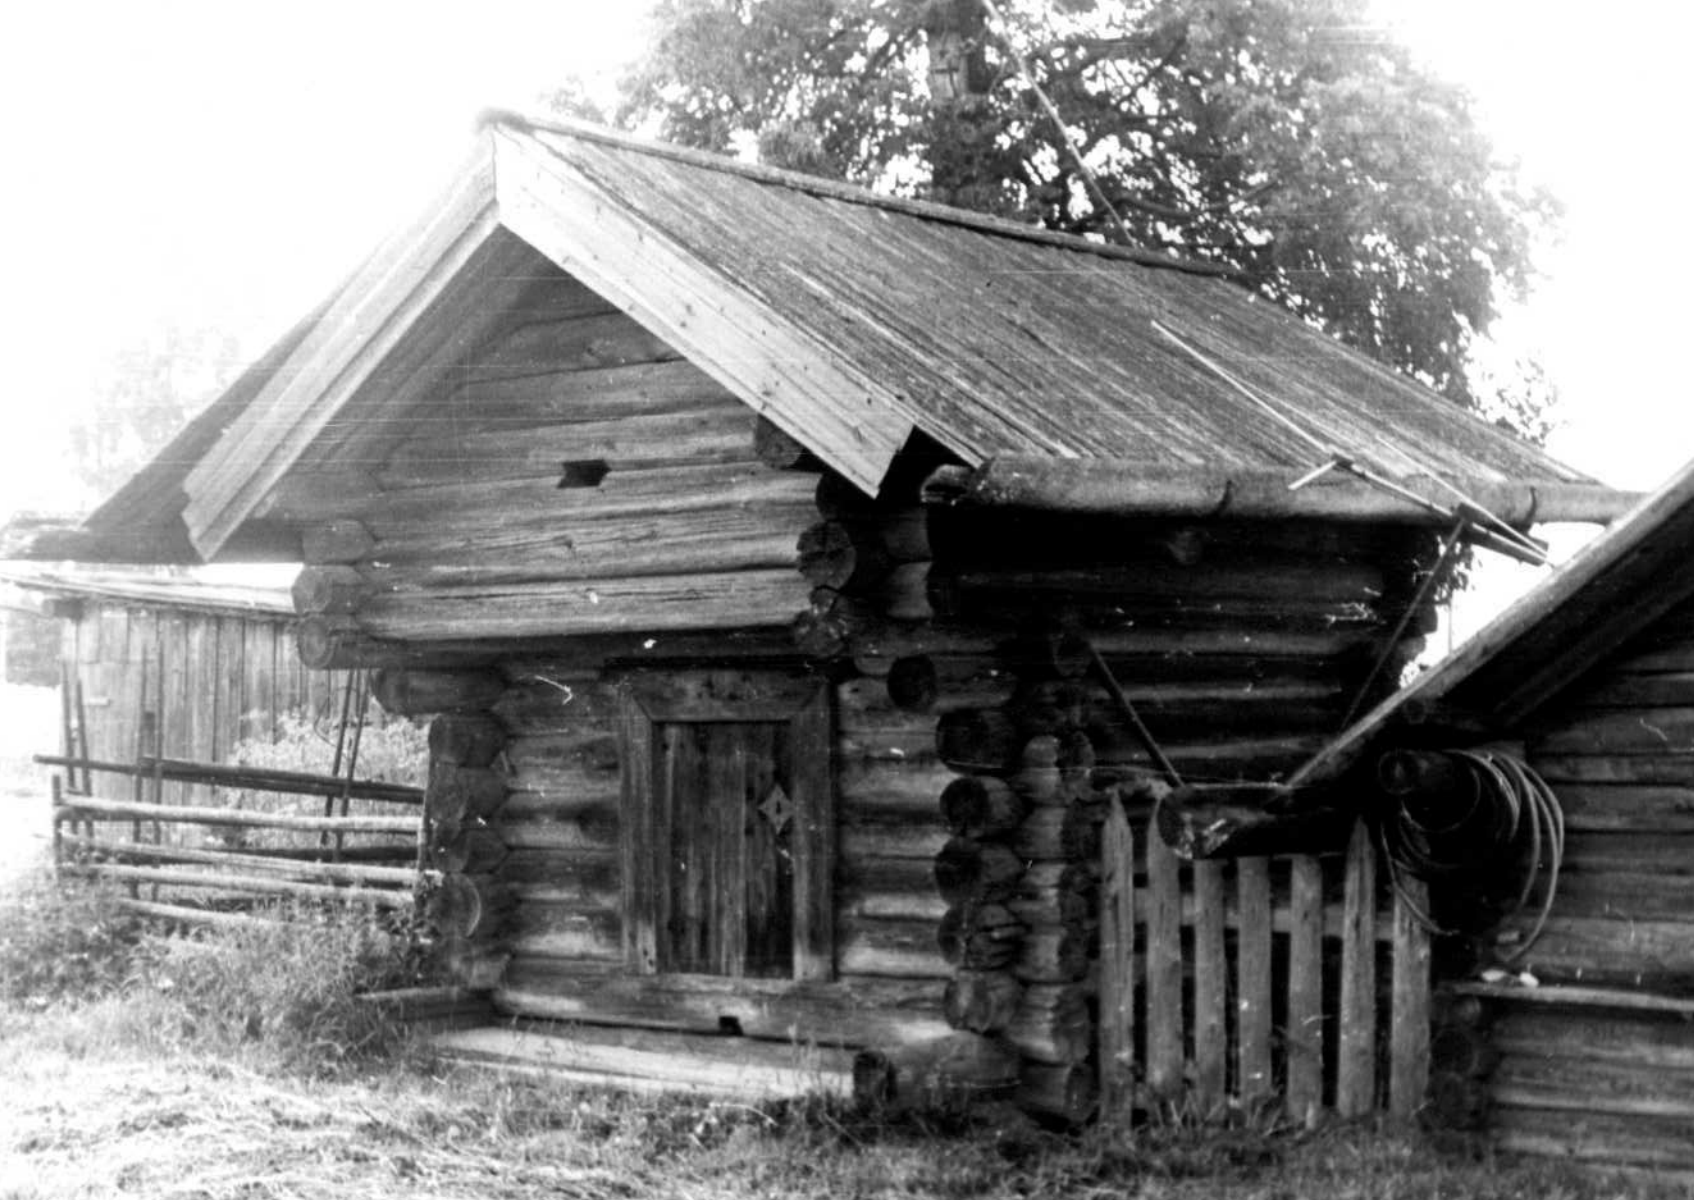
2. Вологодская обл., Нюксенский р-н,
Ужтюгский с/с, д.Наквасино.
Ус.Сенюковых. Амбар. Общий вид с юга.
фото Гельфера С.В., 1989 г.

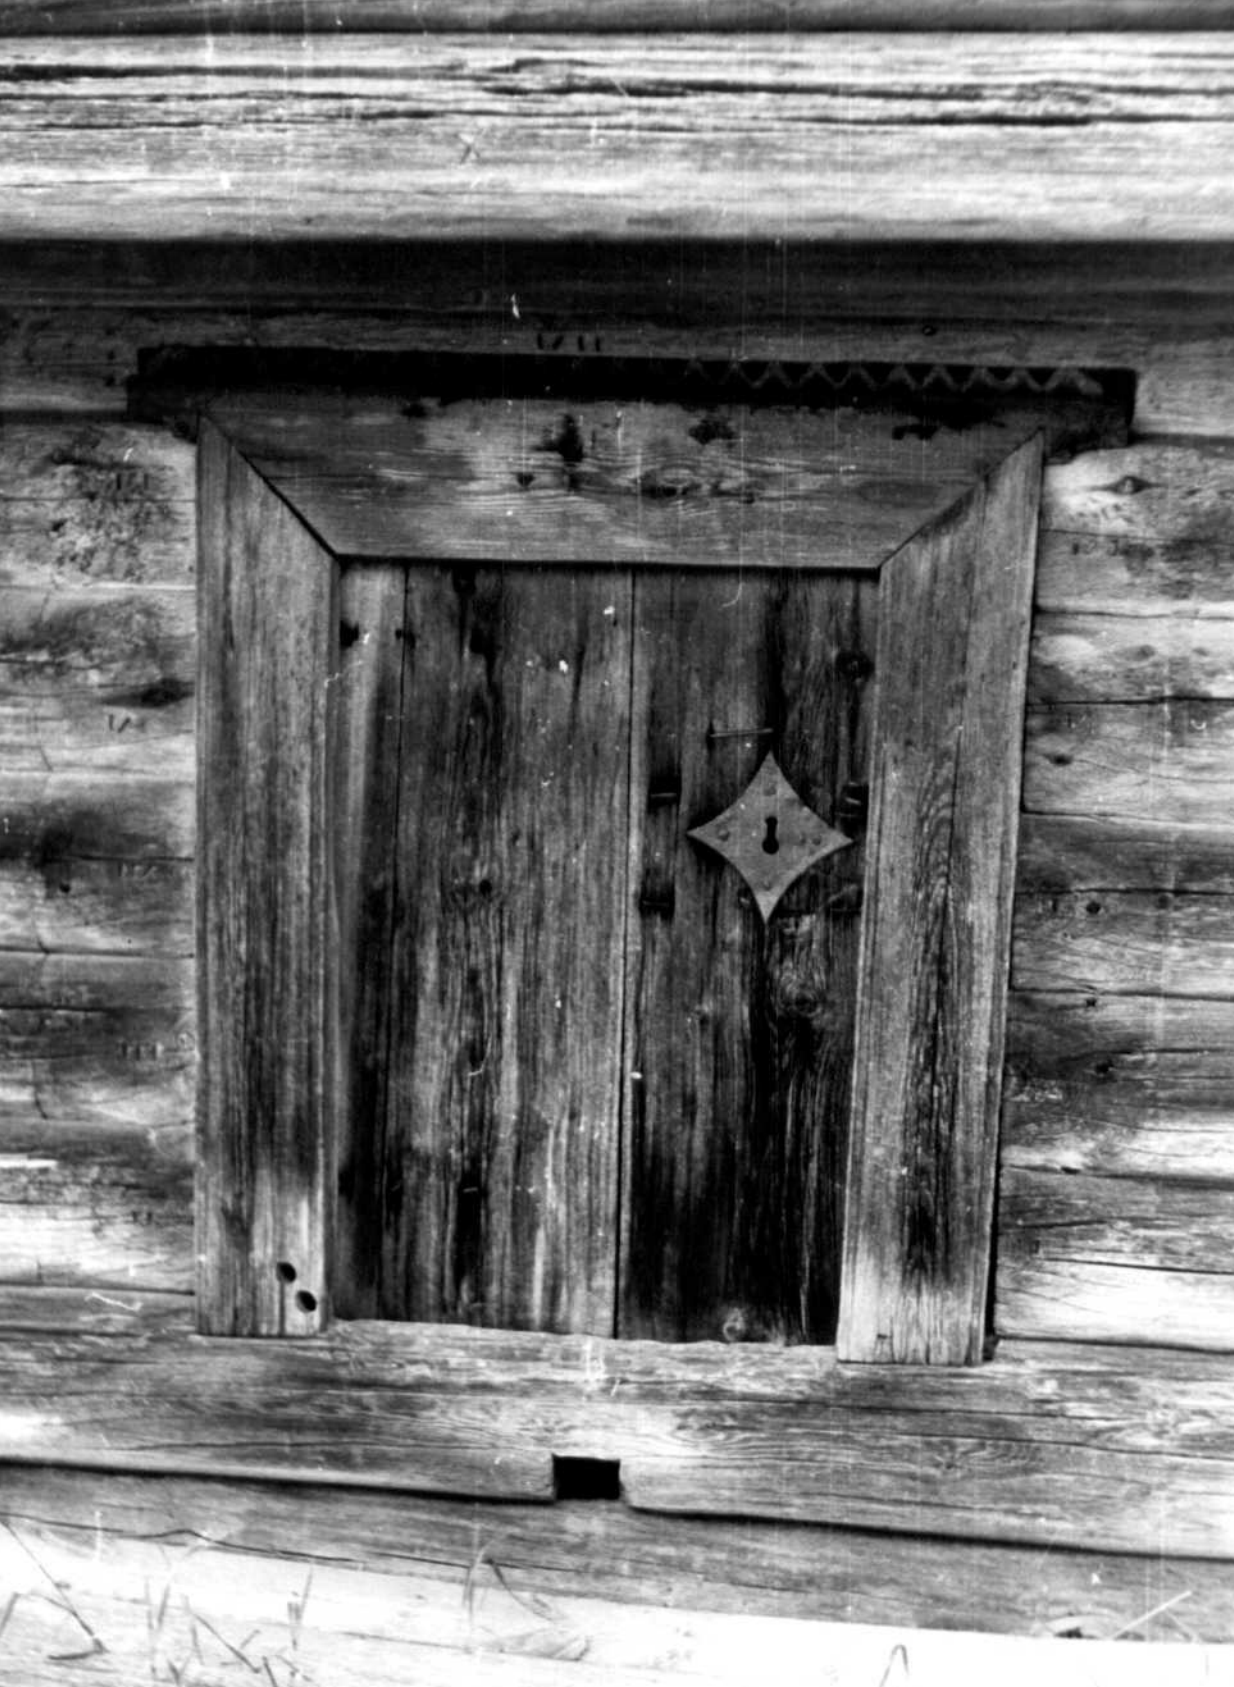
3. Вологодская обл., Нюксенский р-н,
Уфтыгский с/с, д. Наквасино. -
Ус. Сенюковых. Амбар. Главный фасад: дверь.
фото Гельмера С.В., 1989 г.

Амбар расположен рядом с ледником за жилым домом усадьбы (см. паспорт на комплекс). Небольшая бревенчатая постройка — четырехстенный сруб с массивным залобником на переднем фасаде, под двускатной самцовой кровлей. Под выносом залобника находится входная дверь (фото 3); косячатый дверной проем по бокам окружен затесами. Верхний косяк украшен по верху городкообразной порезкой (фото 4). Толстая дощатая дверь скреплена деревянными шпонами; замочную скважину прикрывает ромбическая железная накладка (фото 5). Перед дверью устроен дощатый помост (фото 6). На заднем фасаде амбара также имеется небольшой залобник (фото 7). Стены из бревен большой толщины (диаметром от 25 до 30 см) рублены с остатком, внутри амбара гладко затесаны и углы скруглены. На верхний уровень амбара вела небольшая приставная лестница. Обширная полка на залобнике освещается небольшим оконцем, прорубленным в залобнике. Кровля амбара покрыта тесом; на переднем фасаде скаты кровли прикрыты дощатыми причелинами. Амбар имеет размеры в плане 2,96 на 2,96 м.

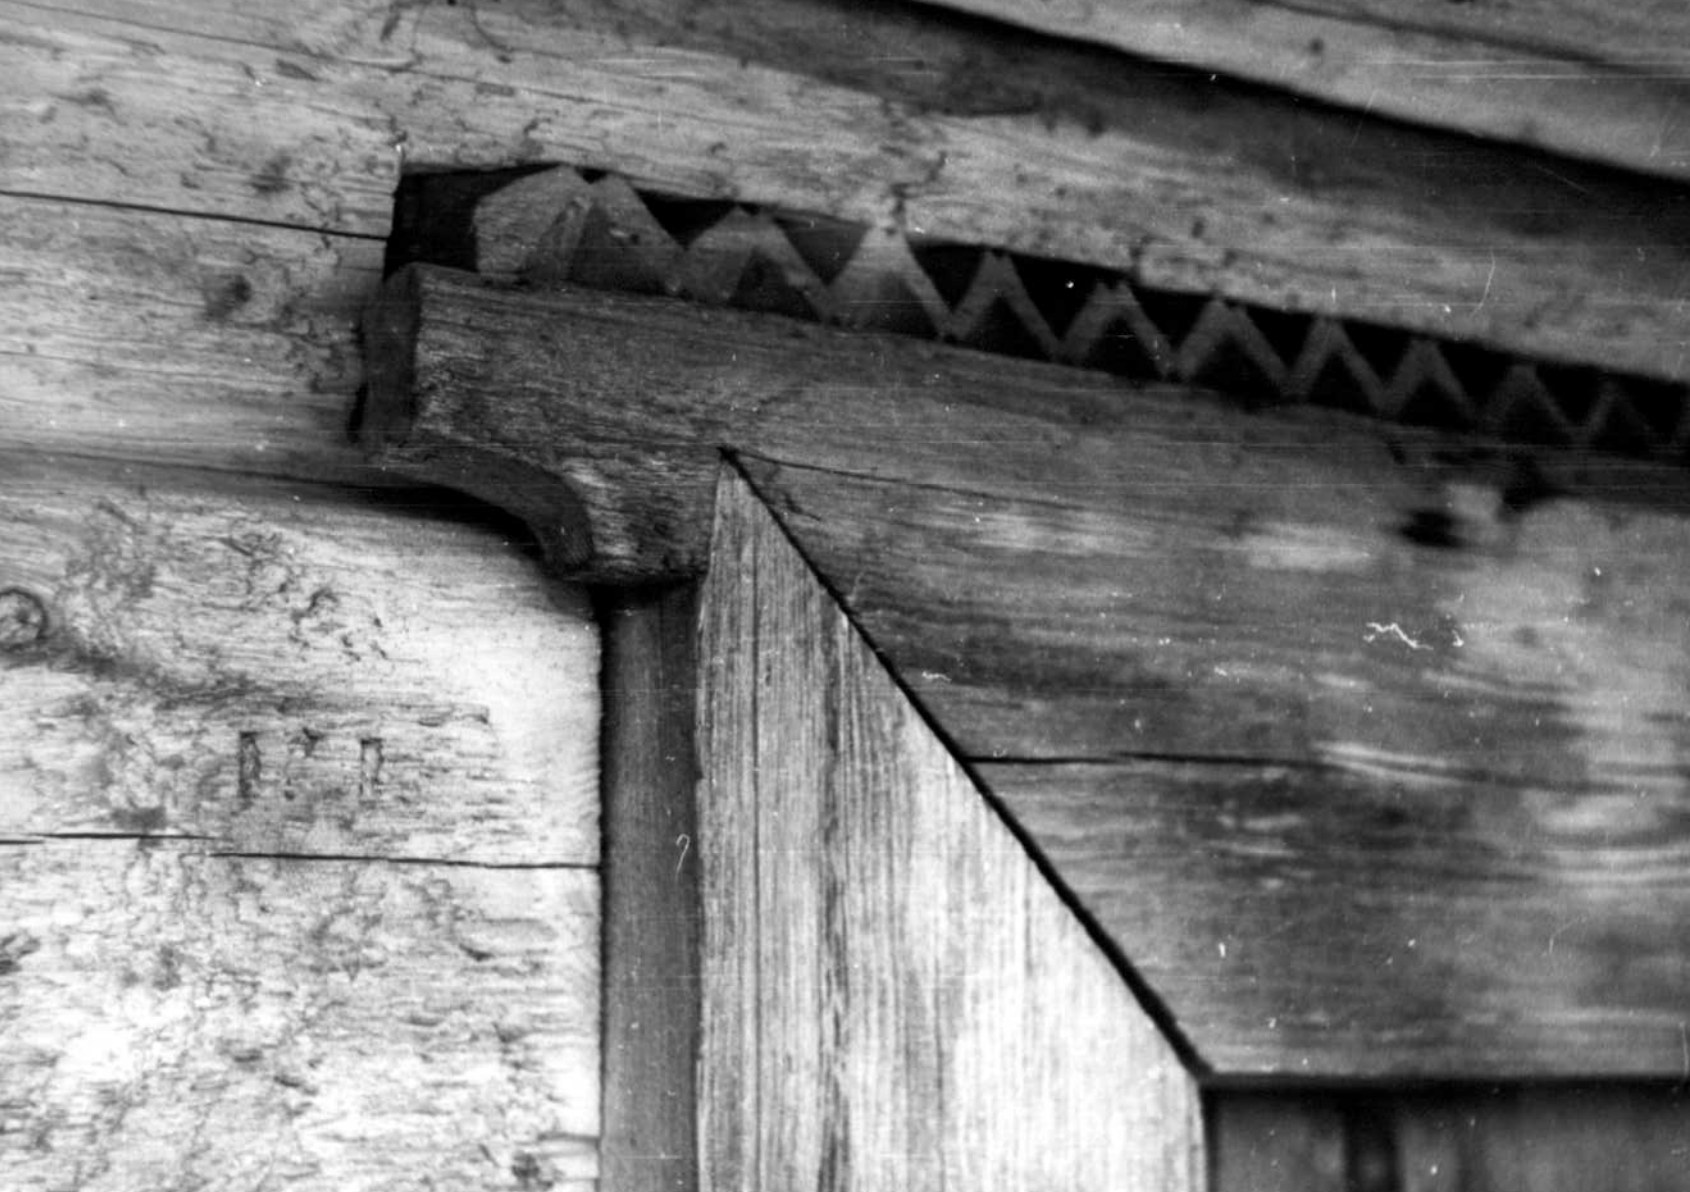
4. Вологодская обл., Нюксенский р-н,
Уфтюгский с/с, д.Наквасино.
Ус.Сенюковых. Амоар. Вершник двери с
порезкой. фото Гельфера С.В., 1989 г.

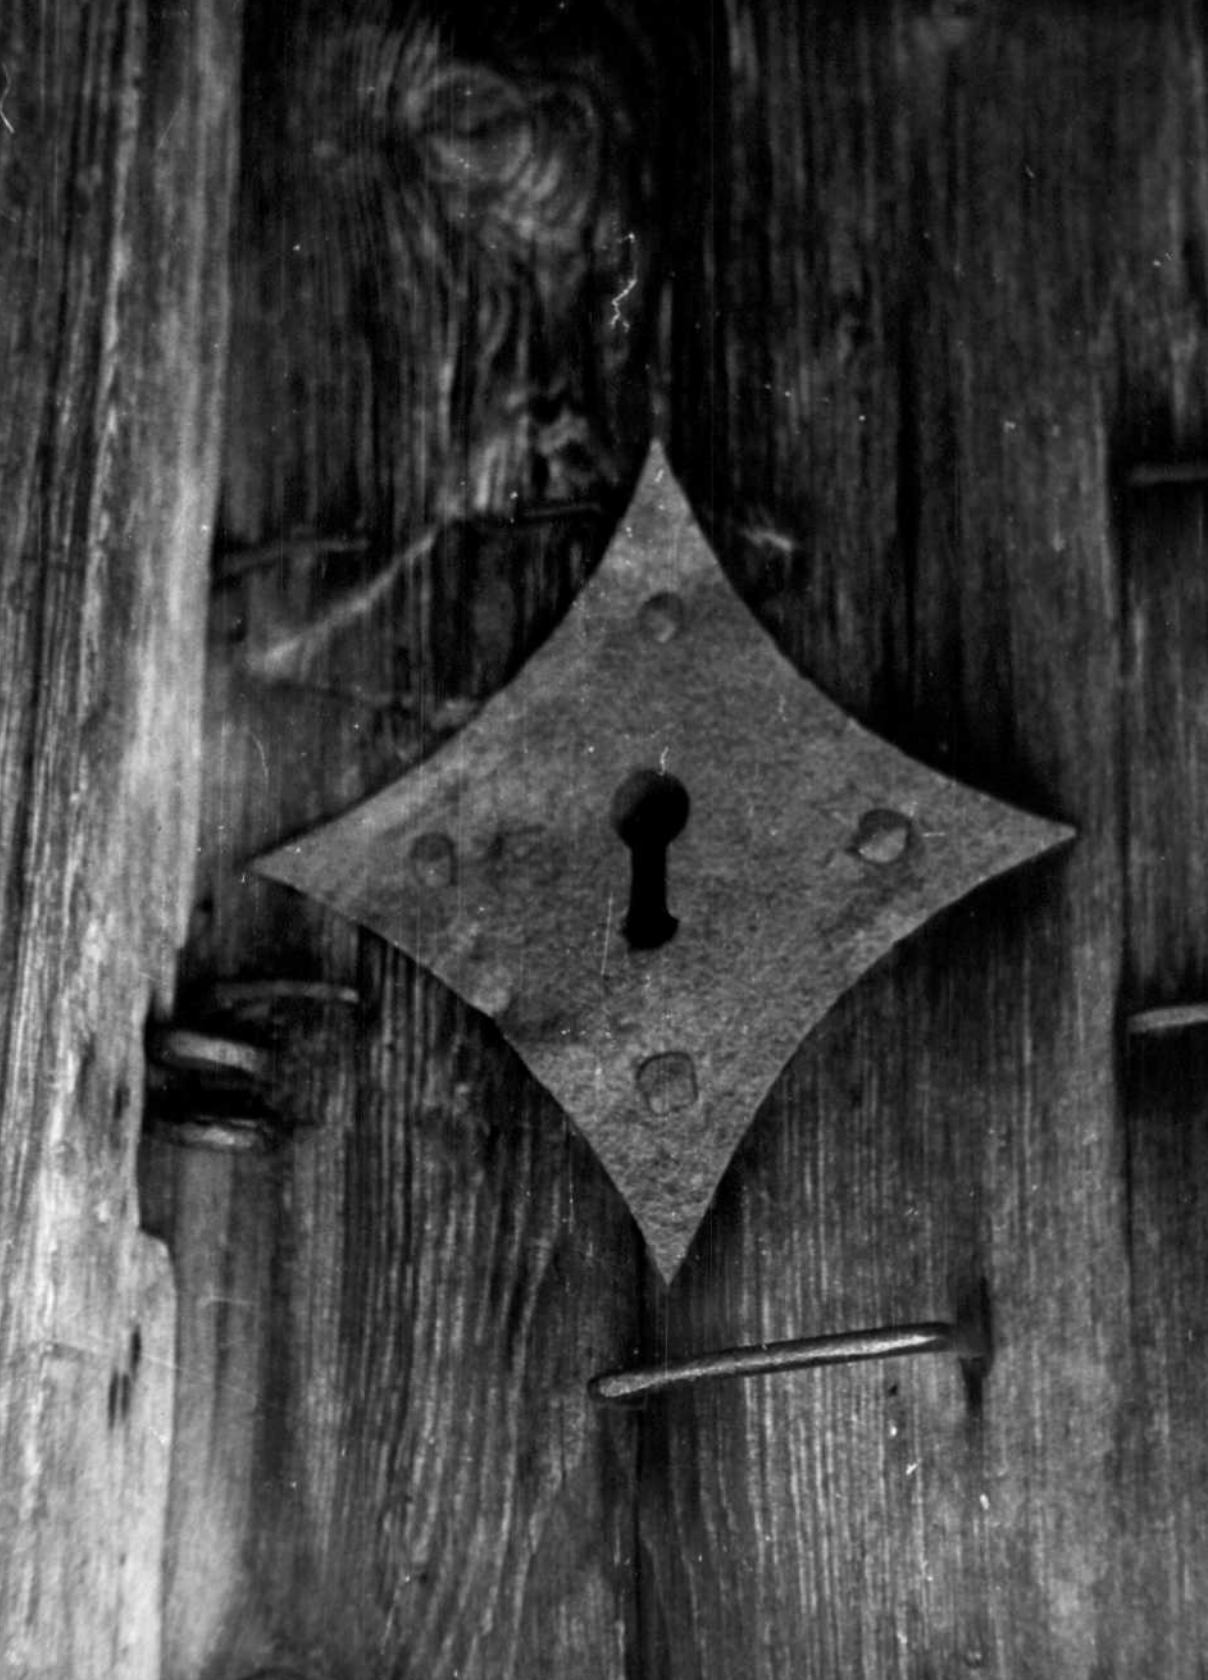
5. Вологодская обл., Нюксенский р-н,
Ужтютский с/с, д. Наквасино.

Ус. Сенюковых. Амбар. Замок.

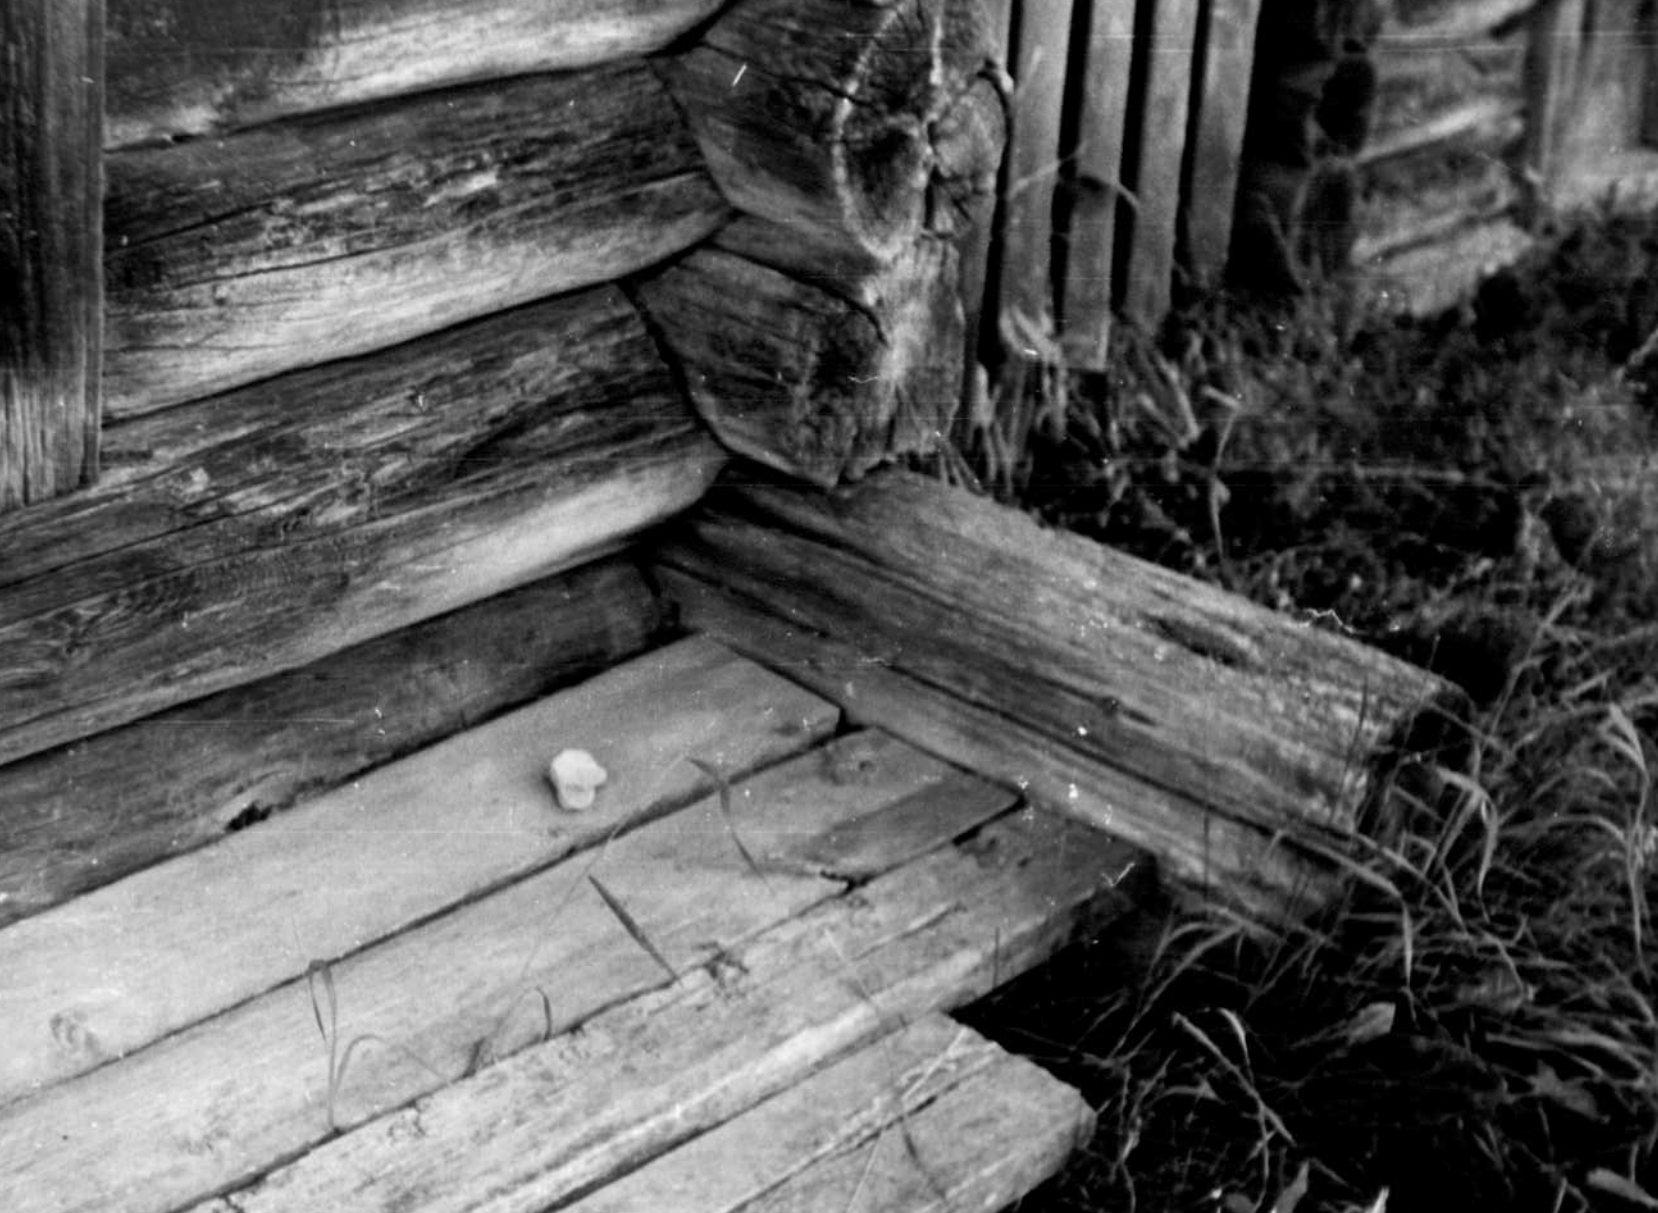
6: Вологодская обл., Нюксенский р-н,
Ухтогский с/с, д.Наквасино.
УС.Сенюковых. Амбар. Помост при входе.
фото Гельфера С.В., 1989 г.

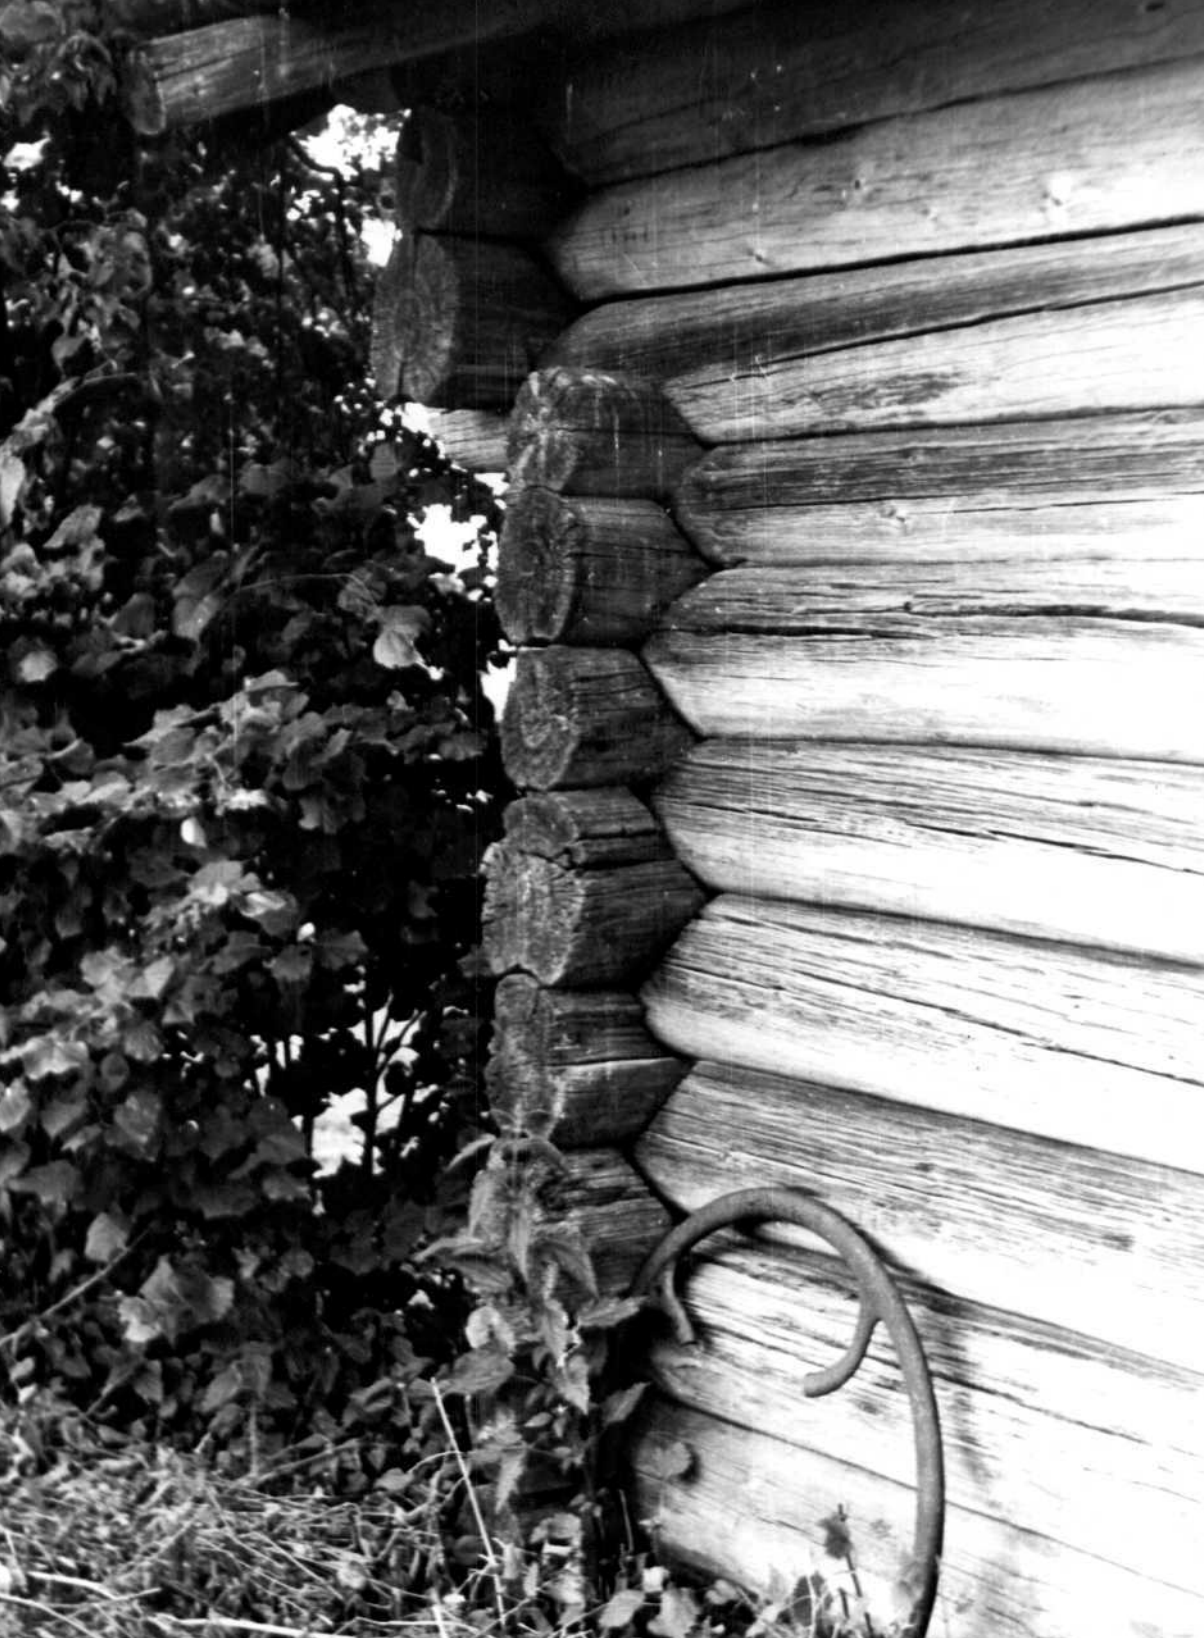
7. Вологодская обл., Нюксенский р-н,
Устюжский с/с, д. Наквасино.
Ус. Сениюковых. Амбар. - Залобник заднего
фасада. Фото Гельфера С.В., 1989 г.

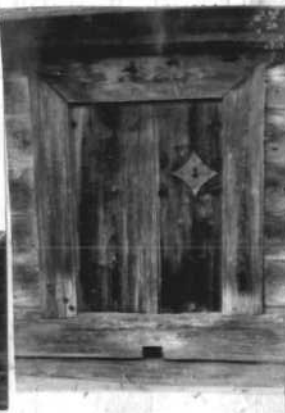
По рассказу хозяйки, амбар был перевезен в 1920 г. из д. Сосновой (ныне не существующей); по внешнему виду датируется концом XIX века. Амбар стоит на узальбе рядом с ледником. Небольшая бревенчатая постройка с массивным залобником на переднем фасаде и небольшим - на заднем, под двускатной самцовой кровлей. Под выносом залобника - косячатый дверной проем, по бокам окруженный затесами, с верхним коском, украшенным городкообразной порезкой. Стены из бревен diam. 25-30 см, рублены с остатком, внутри гладко затесаны, а углы скруглены. Кровля крыта тесом, на переднем фасаде концы слег закрыты дощатыми причелнами. Размеры амбара 2,96 на 2,96 м.
