## ПАСПОРТ

I. НАИМЕНОВАНИЕ ПАМЯТНИКА ..... Церковь Знамения Б.Матери

с. Знаменская Пестровка

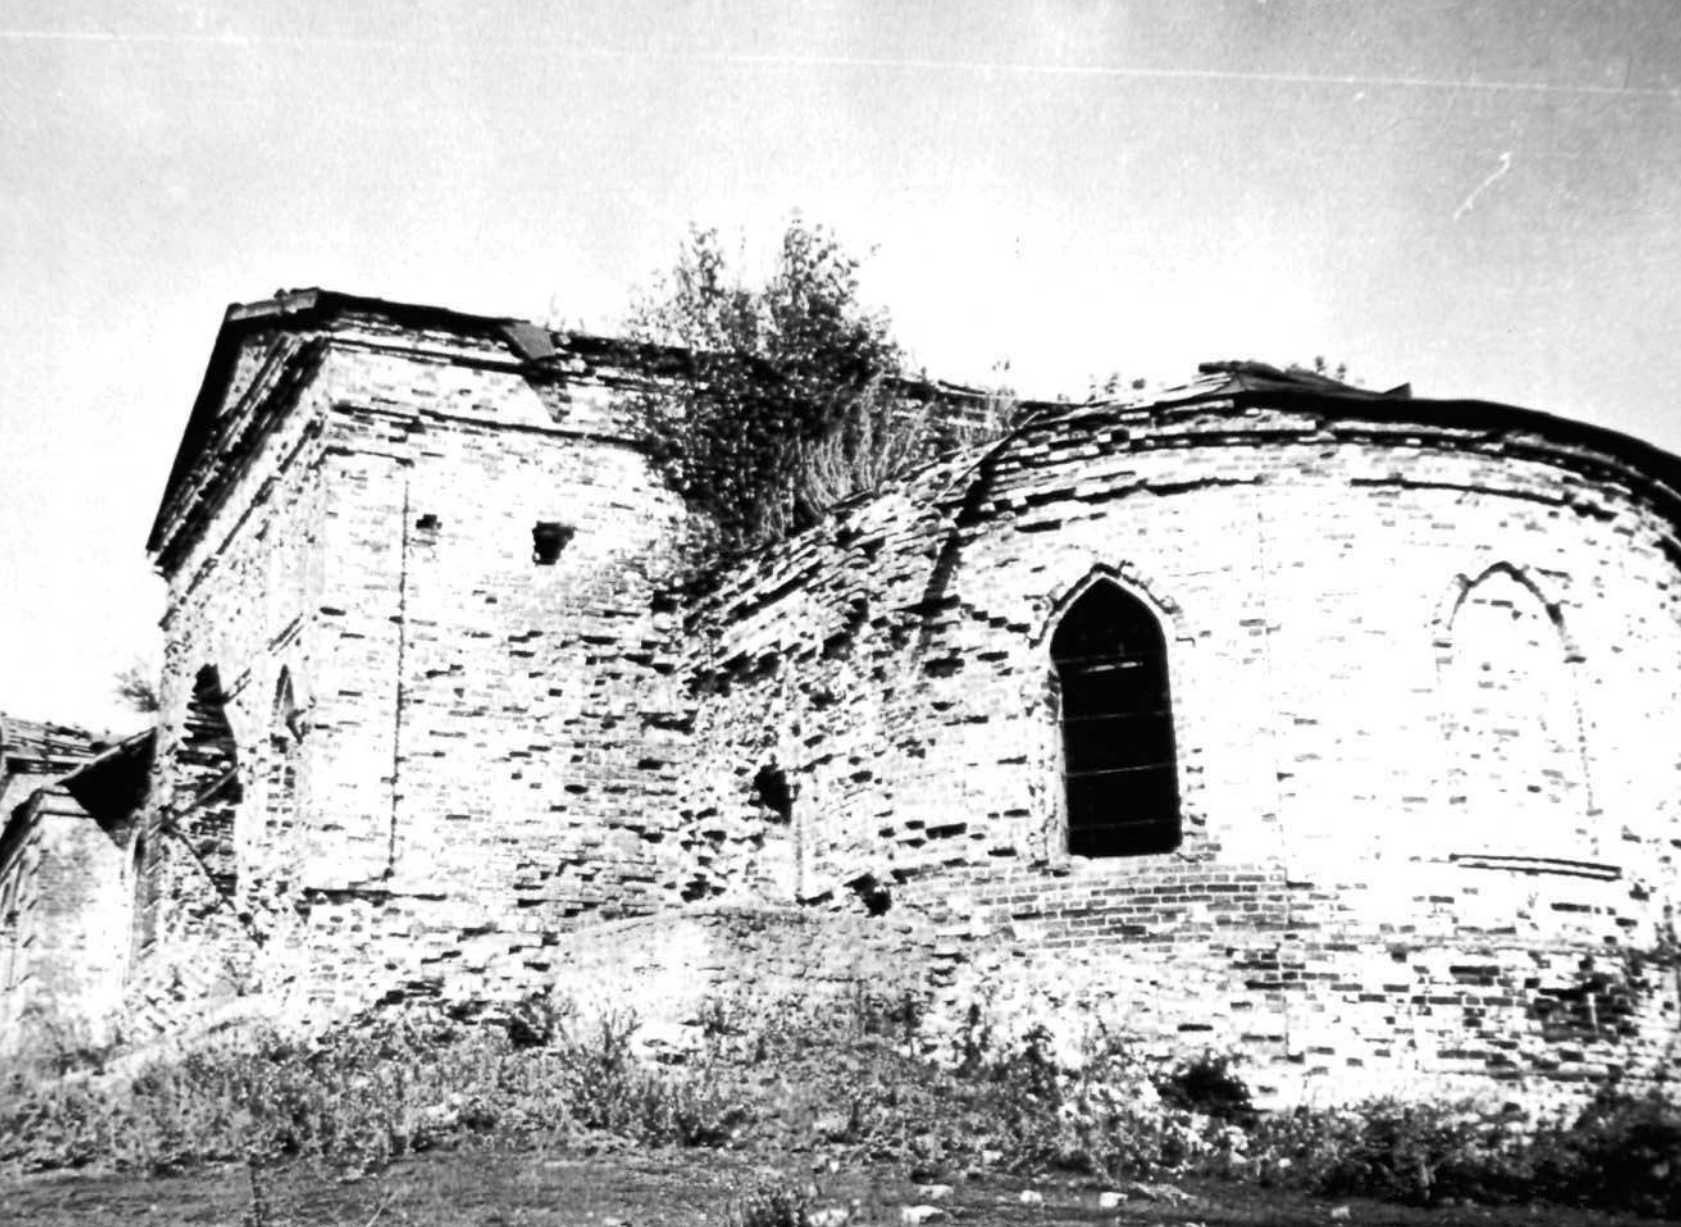
Темуженская обл.  
Мосинский р-н  
с. Знаменская  
Петровна, Зернова  
Знаменский Б. Маргар  
1758, 1876, 1909,  
Вид с востока.

**Апсида с полукруглым восточным абрисом имеет два окна стрельчатой формы, обрамленных рамой, повторяющей форму проема. По продольной оси устроено ложное окно. Дверной проем, расположенный с юго-востока - позднего происхождения.**

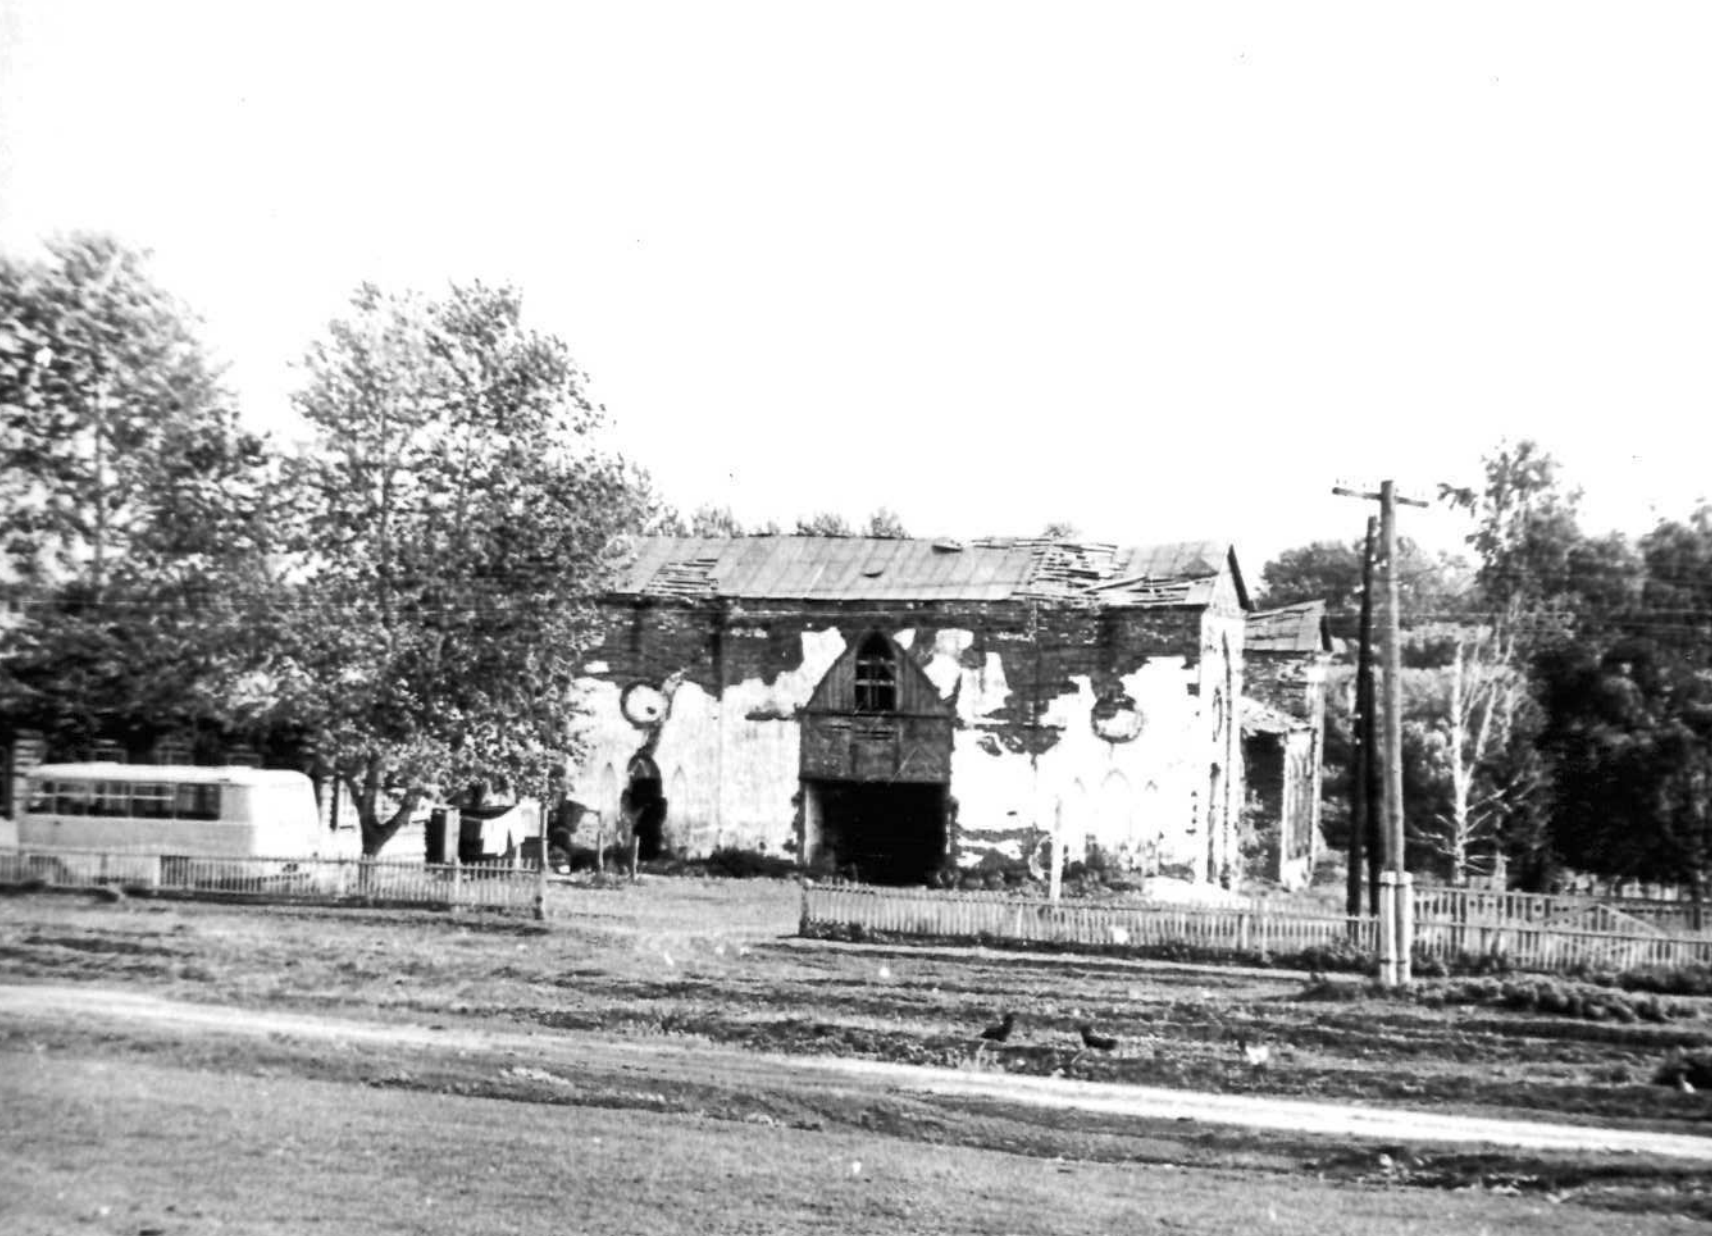
Тензенская обл.  
Московский р-н  
с. Знаменская  
Ростовск. уезд  
Знаменск Б. Мухом.  
1758, 1876, 1909.  
Вид с запада.

Колокольня состоит из старой части, являющейся входом в церковь, и перекрытой стрельчатым сводом, и расположенных по бокам двух помещений, северное из которых соединяется со старой частью, а южнее с трапезной. Северное помещение имеет с севера строгое окно со стрельчатыми перемычками, а с запада - одинарное, идентичное среднему проему северного фасада, по обе стороны которого сделаны ложные окна со стрельчатым завершением. На западной стене южного помещения устроено ложное строгое окно того же характера. Окно южного фасада колокольни соответствовало окну северного фасада, а

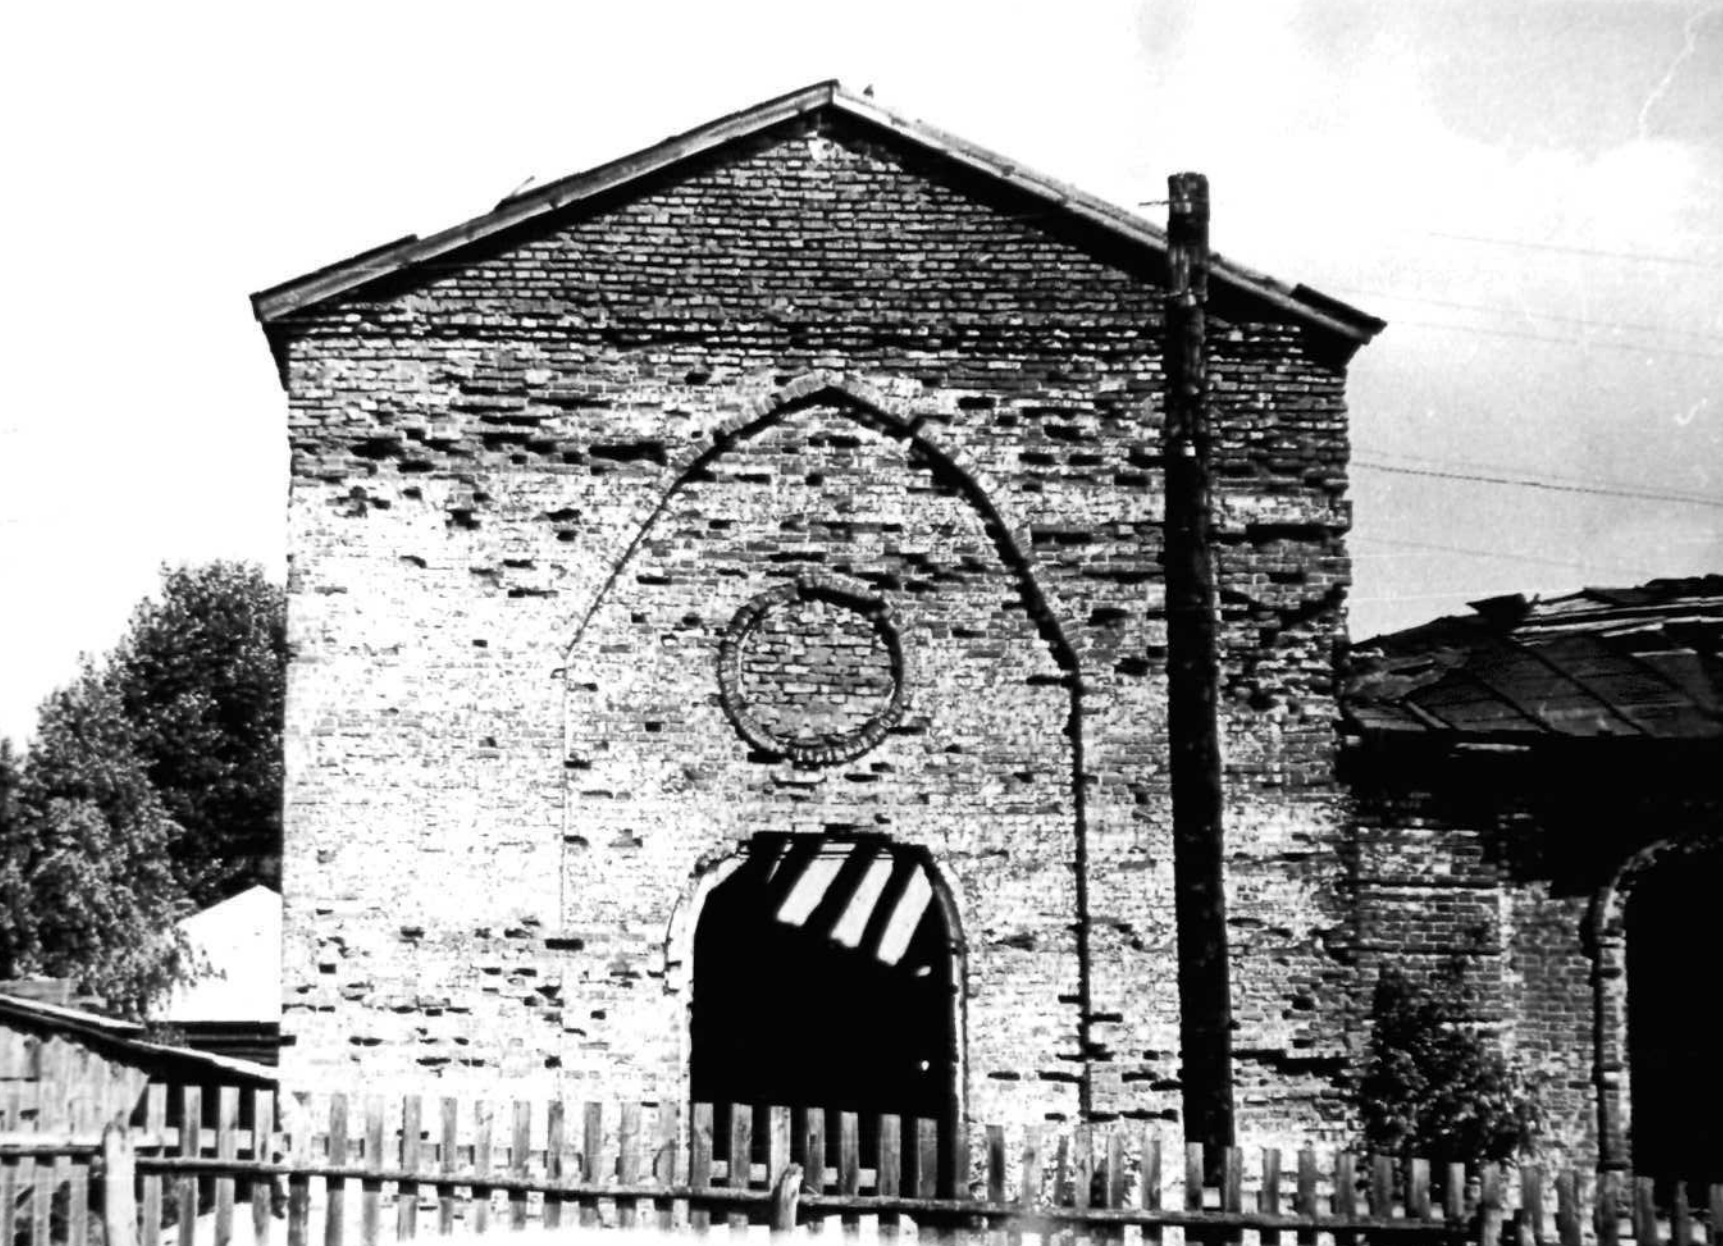
Тензенская обл.

Иссинский р-н

с. Знаменская

Пестовское. Церковь

Знамения Б. Матери.

1758, 1876, 1909,

Клековина Юанной

досад.

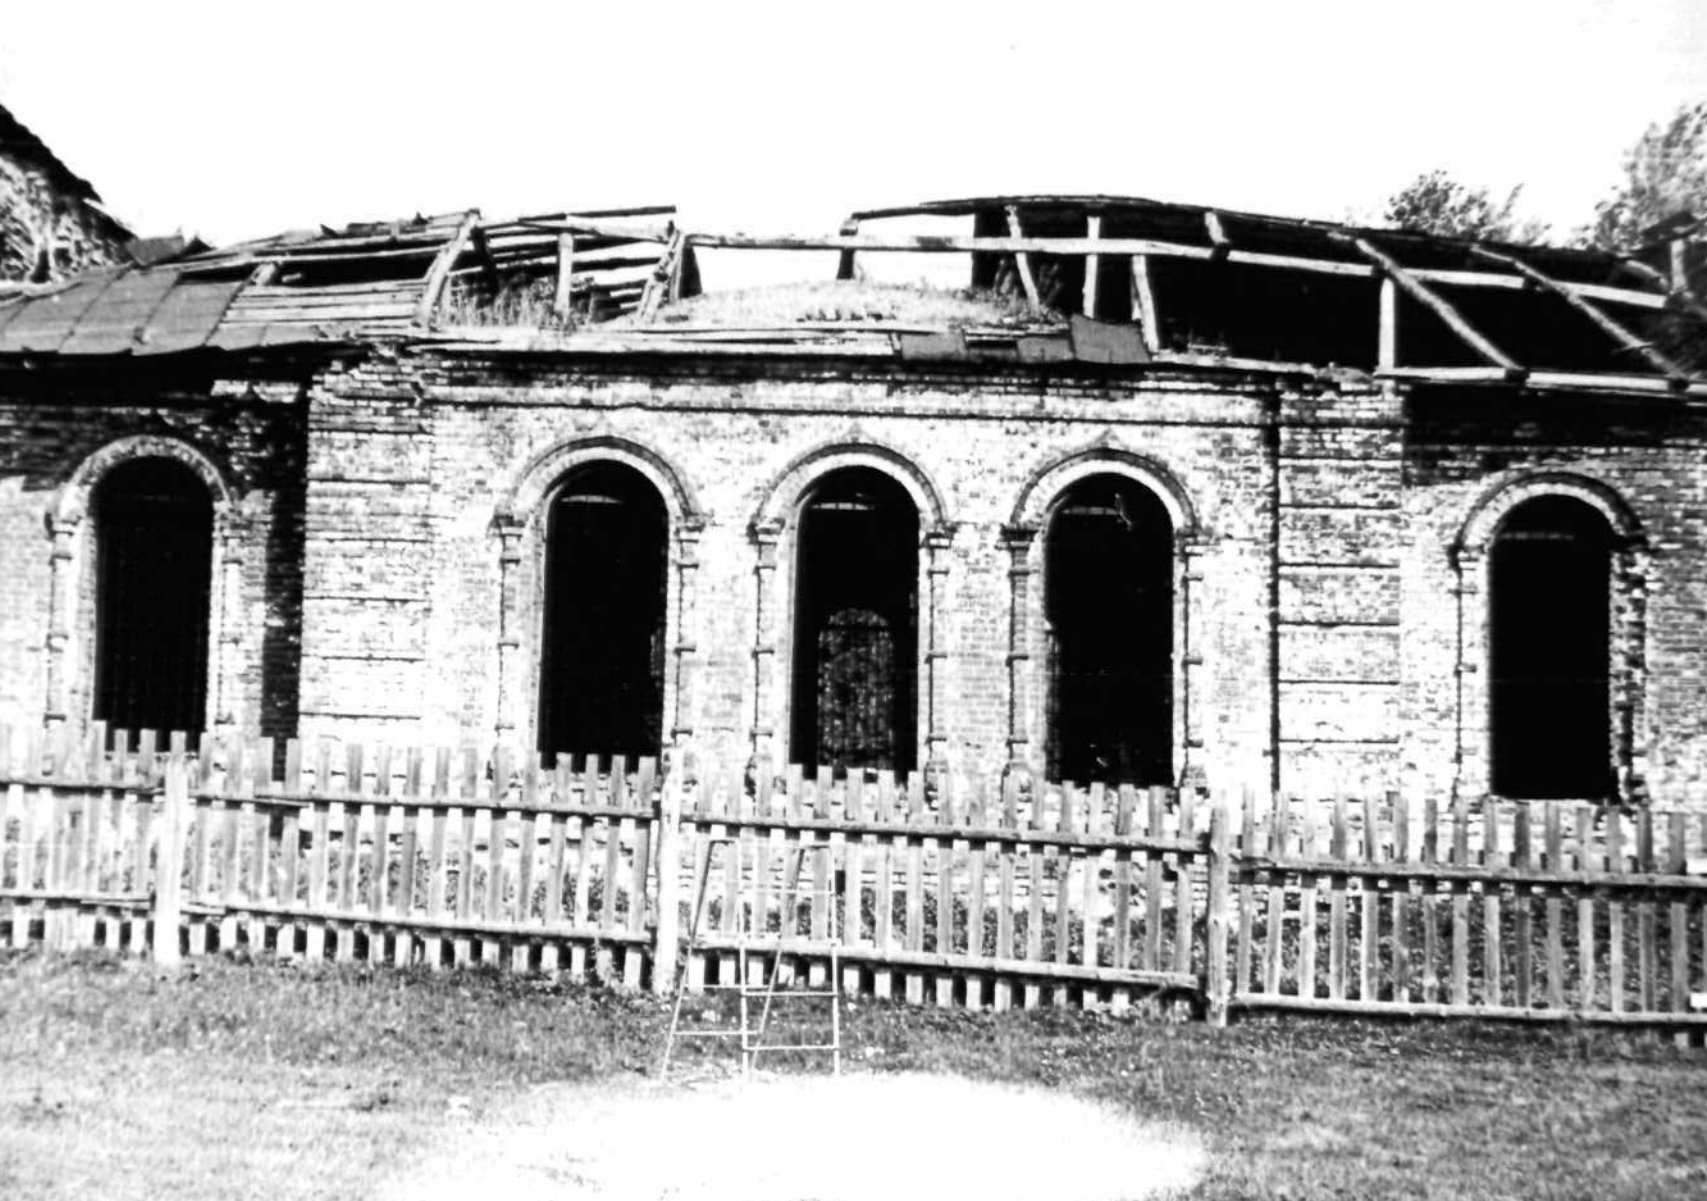
Тамбовская обл.  
Мокшанский р-н  
с. Знаменская  
Петровка. Церковь  
Знаменки с Б. Марии  
1758, 1876, 1909.  
Тамбовская. Южный  
двусад.

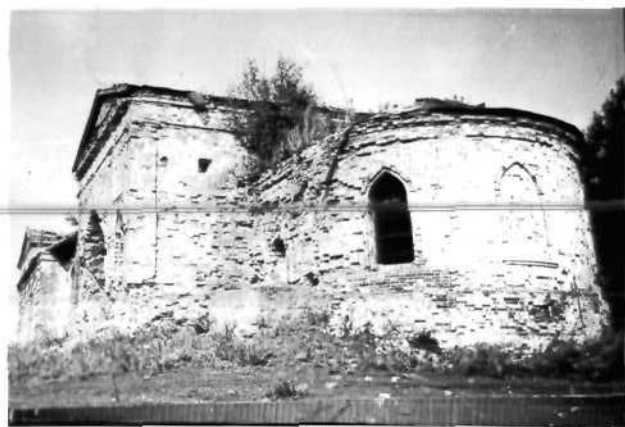
Фото или схематический план

Каменная церковь выгнута по оси север-восток - юго-запад и включает в себя апсиду, собственно храм, трапезную и колокольню. Храм и колокольня лишены верхних ярусов. Сохранившиеся объемы, также как и объем трапезной покрыт двускатными крышами. Северный и южный фасады храма представляют собой четырехпилястровые портики с треугольным фронтоном, имеющие по оси дверной проем, фланкированный двумя оконными проемами - со стрельчатыми перемычками. Такие же окна у апсиды. Боковые части колокольни имеют тройные окна со стрельчатым завершением. Трапезная на фасадах имеет по 5 окон с полуциркульными перемычками, а внутри делится столбами и пилонами на 9 ячеек, перекрытых впаруженными сводами. Является памятником культовой архитектуры, претерпевшим несколько периодов строительства - в сер.-XIII, 2-й пол. XIX и н. XX вв.
