Краткая история и описание памятника (историческая справка, материал, конструкция, архитектурно-художественные особенности)

5. Фотографии памятника (18×24): фасады, интерьеры, фрагменты, настенная живопись

Спасская церковь, с. Борки
Шилковский р-н, Рязанская обл.

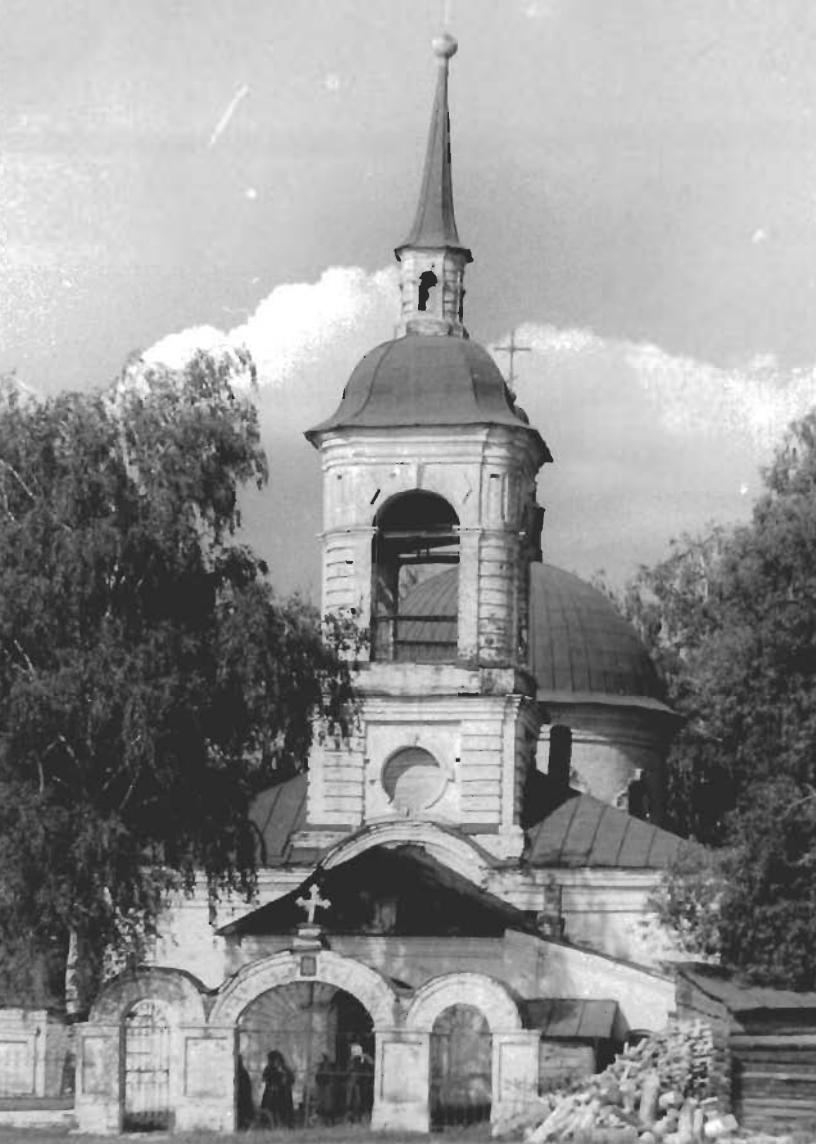
1. Общий вид с западной стороны.

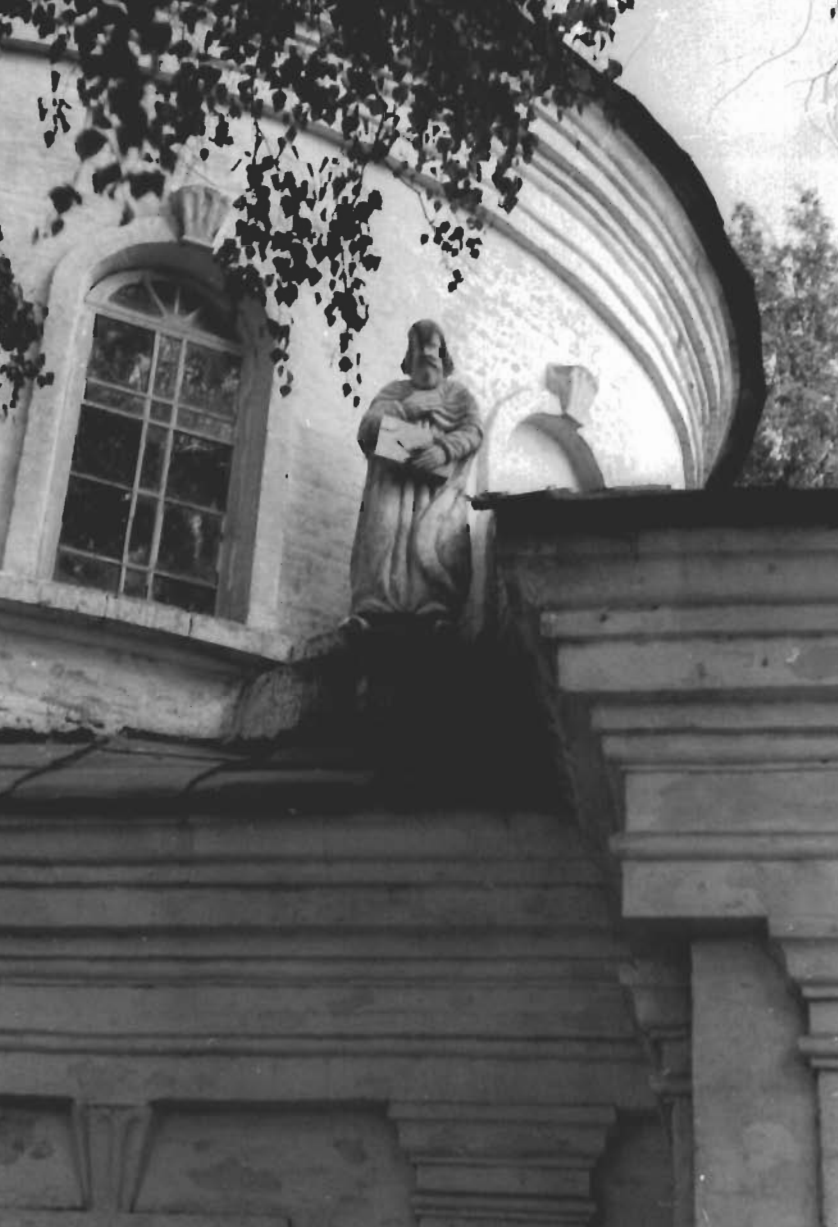
Церковь украшена многоступенчатым карнизом, пилястрами на четверике и трапезной, рустовкой на колокольне и трапезной. По углам четверика вокруг ротонды стоят каменные фигуры евангелистов — редкий случай органичного единства монументальной скульптуры и архитектуры. Наличники окон с белокаменными деталями. Под окнами заделаны плиты в стену плиты из камня с вырезанными надписями о захоронениях под церковью ХУП—ХУШ в.в. Пол в церкви плиточный.

2. Монументальная скульптура на церкви.

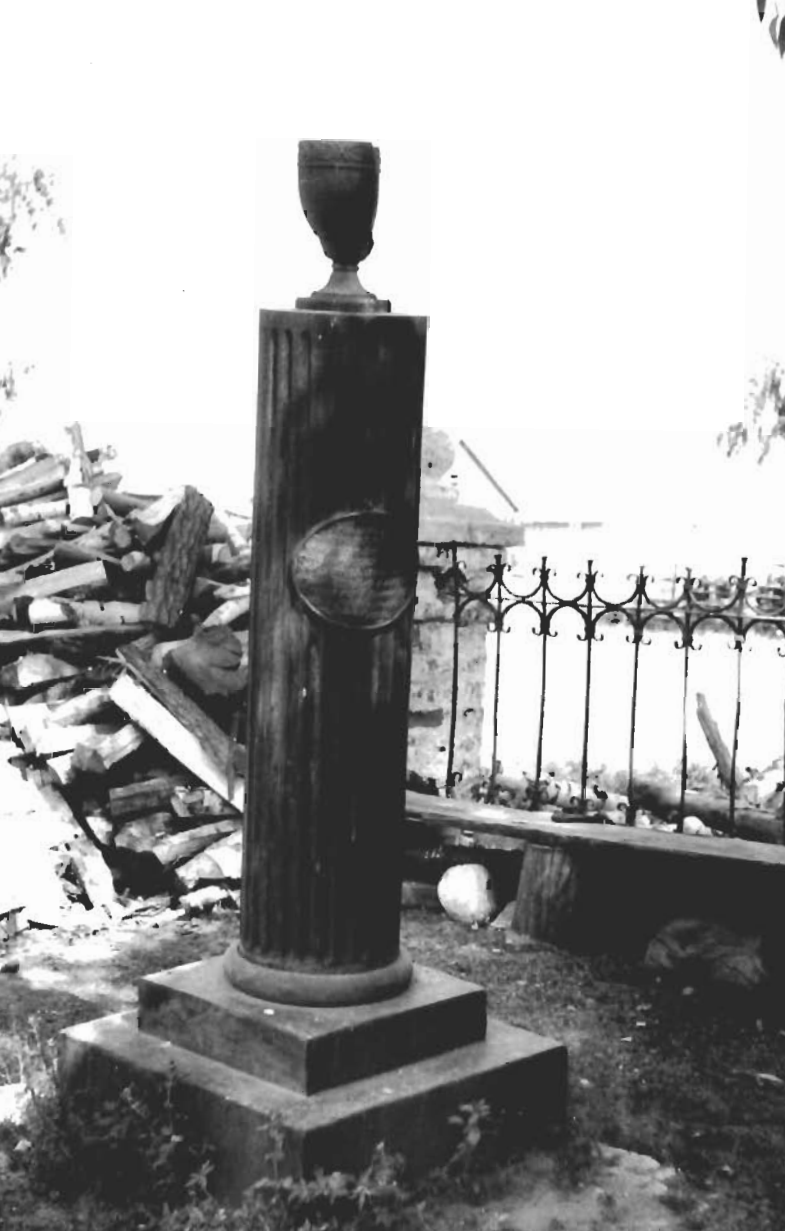
Ограда металлическая на кирпичном основании, со столбами и трехчастными воротами с белокаменными декоративными деталями. На территории церкви кирпичная часовня и замечательное надгробие в классическом стиле.

3. Надгробие на территории церкви.
