П А С П О Р Т

Церковь Николая Чудотворца

1826 г.

Вологодская обл., Нюксенский р-н,

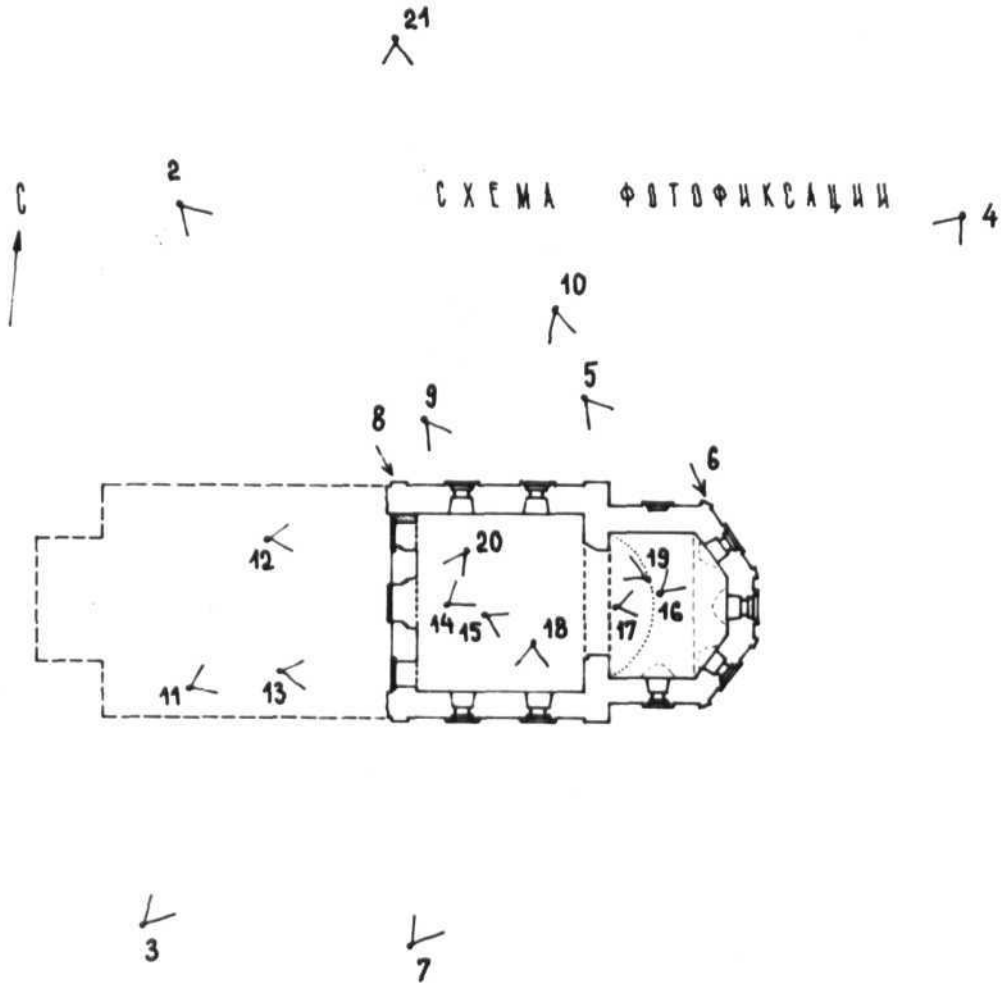
ВОЛГОДСКАЯ ОБЛАСТЬ
НЮКСЕНСКИЙ РАЙОН
УФТЮГСКИЙ С/С
ДЕР. ИВАНОВСКАЯ
ЦЕРКОВЬ НИКОЛАЯ ЧУДОТВОРЦА,
1826 г.

Размеры церкви - 16 на 10,4 м (сохранившаяся часть).

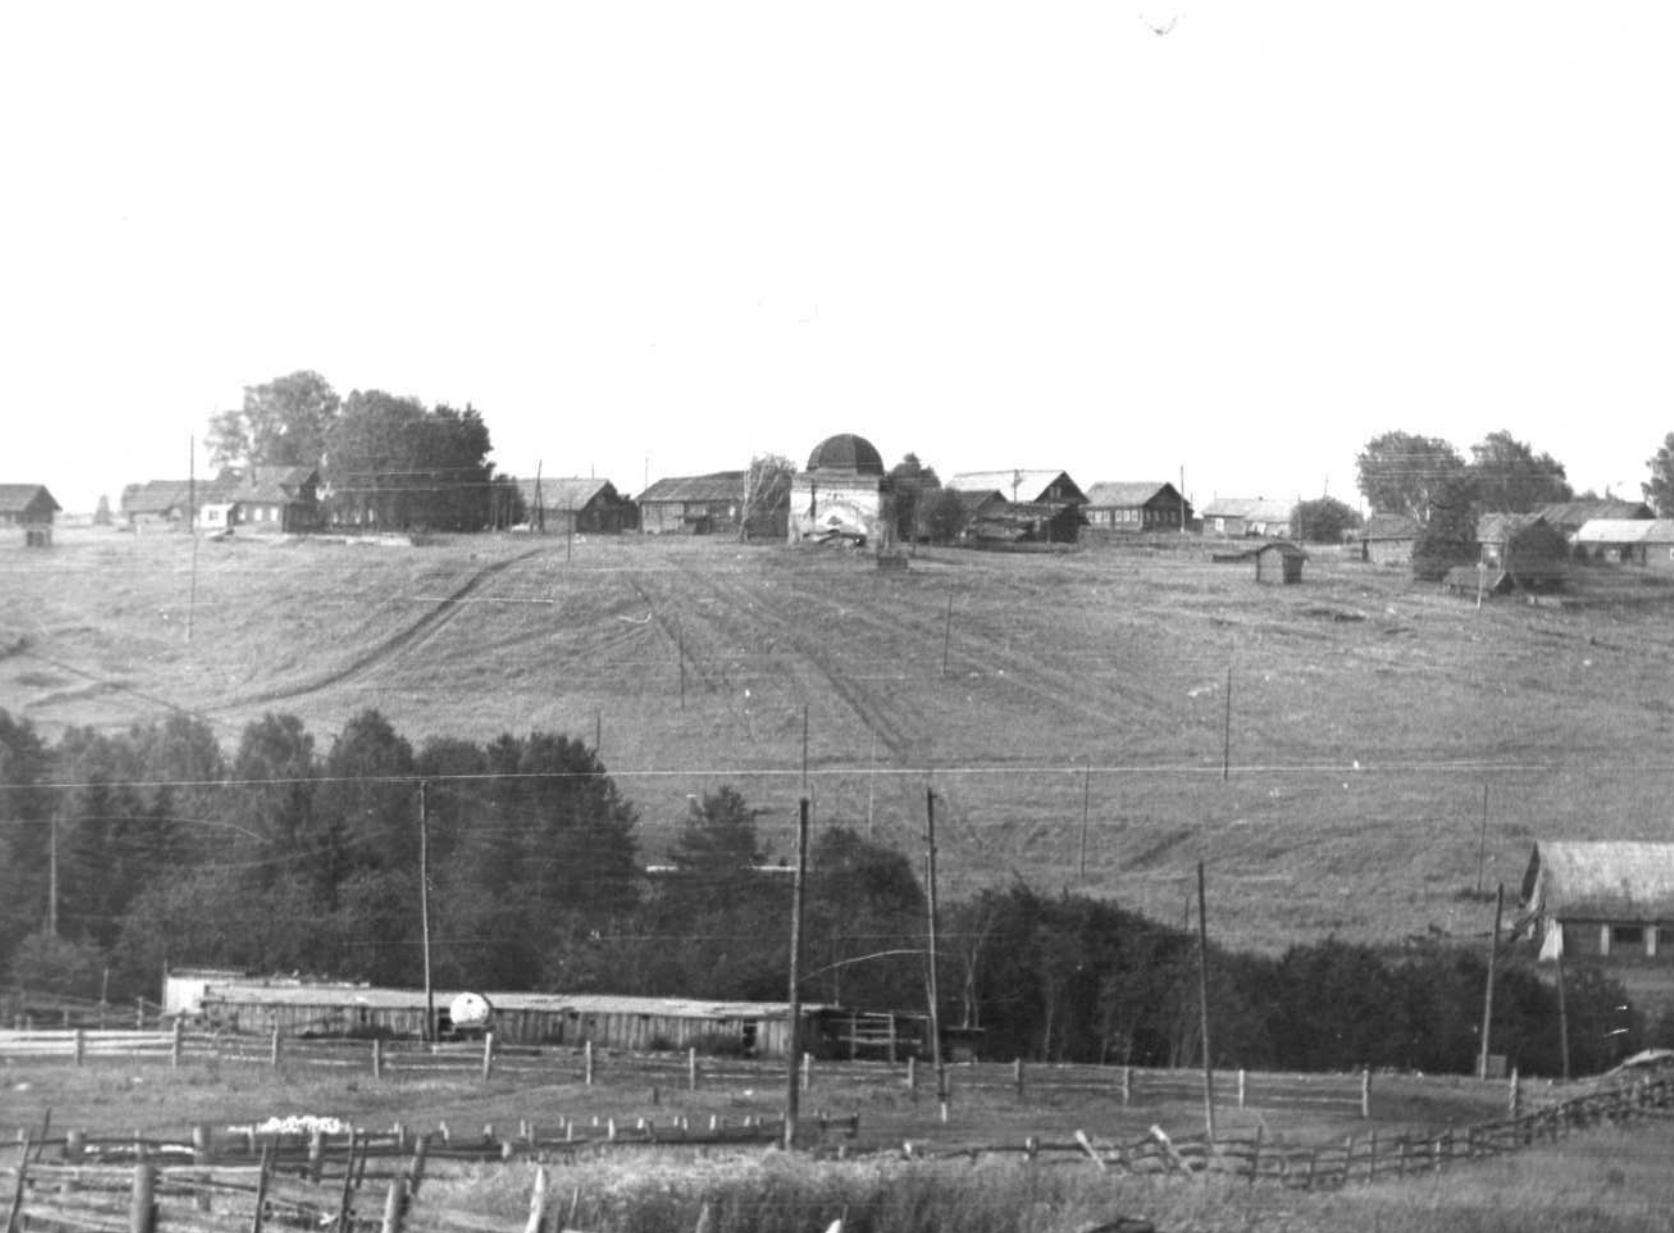
Церковь расположена на краю деревни, на возвышенном месте, полого спускающемся к берегу р. Уфтыги (см. паспорт на населенный пункт). Местоположение церкви таково, что она обращена к реке своим западным фасадом, а алтарной частью повернута в сторону деревни. На церковь открывается хороший вид из-за реки, от соседней деревни Наквасино (фото I).

Г. Вологодская обл., Нюксенский р-н,
Уфтюгский с/с, д. Ивановская. Церковь
Николая чудотворца, 1826 г.
Вид церкви с другого берега р. Уфтюги.
Фото Гельфера С.В., 1989 г.

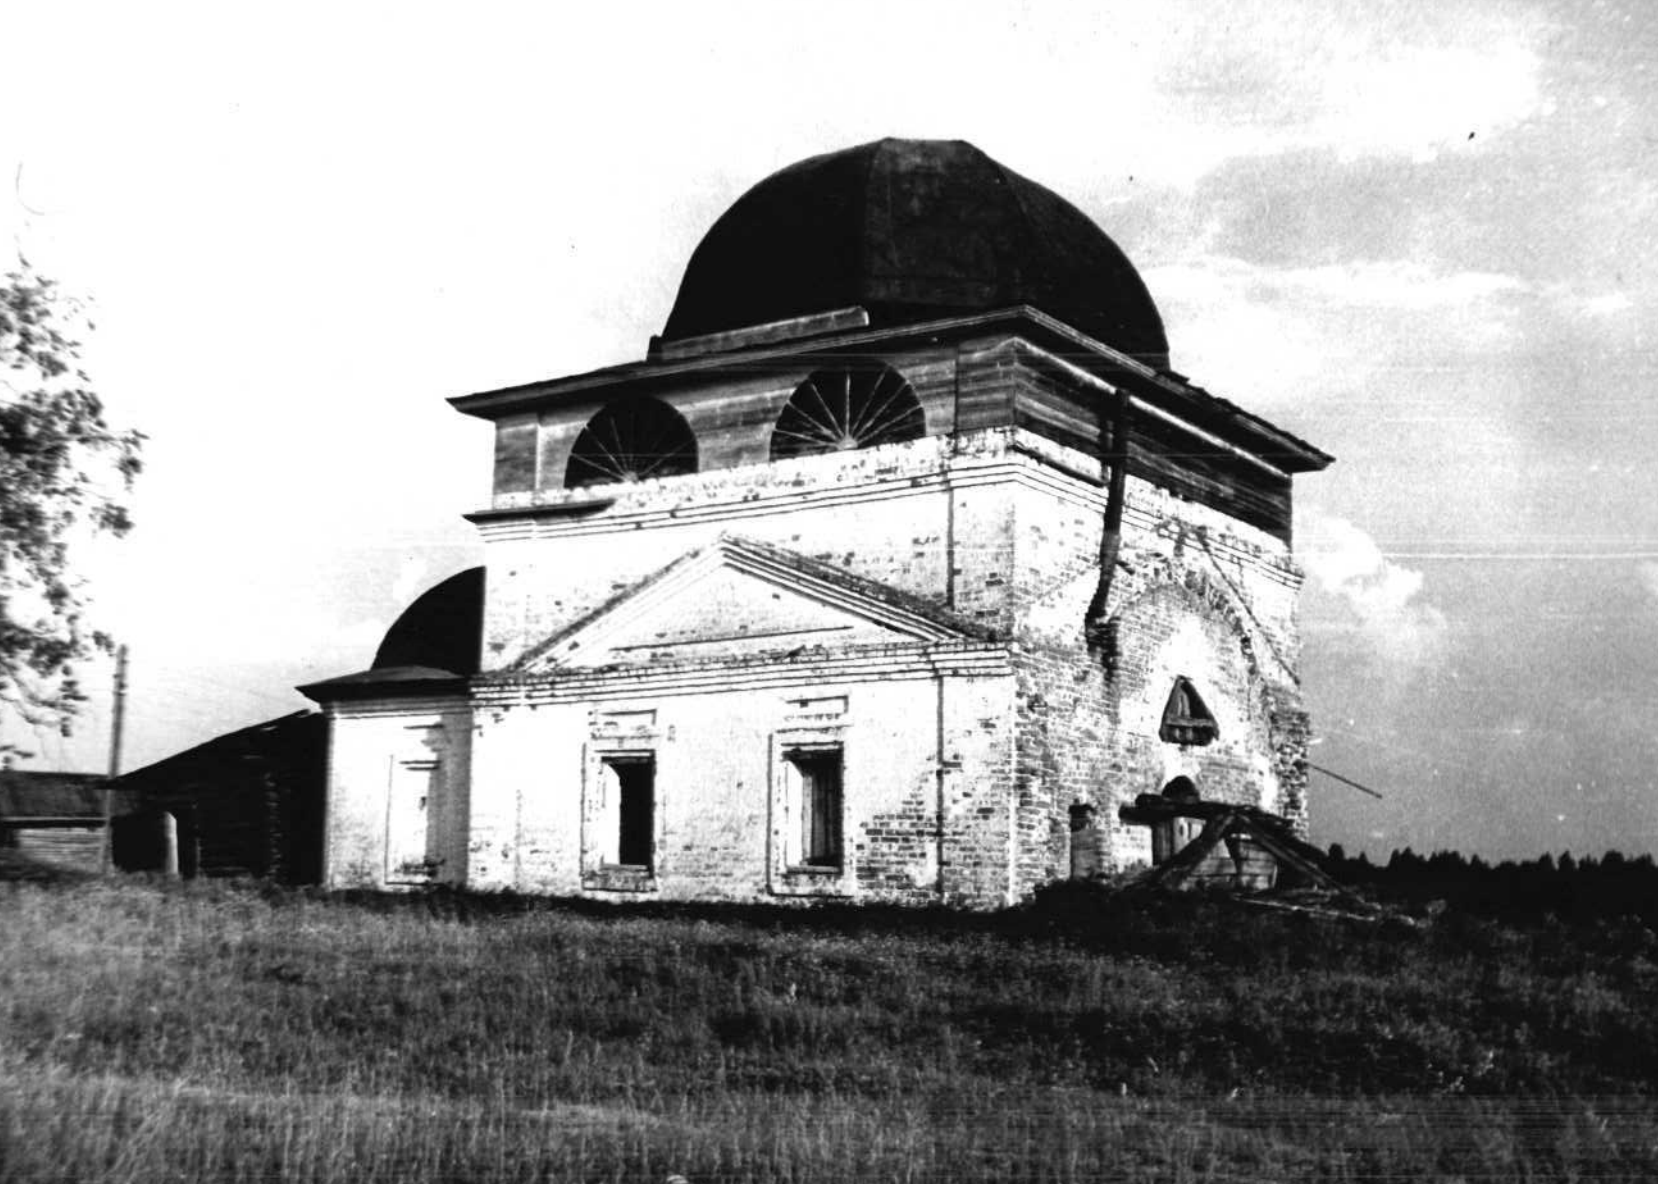
2. Вологодская обл., Нюксенский р-н,
Уфтюгский с/с, д. Ивановская.
Церковь Николая Чудотворца, 1826 г.
Общий вид с северо-запада.
Фото Гельфера С.В., 1989 г.

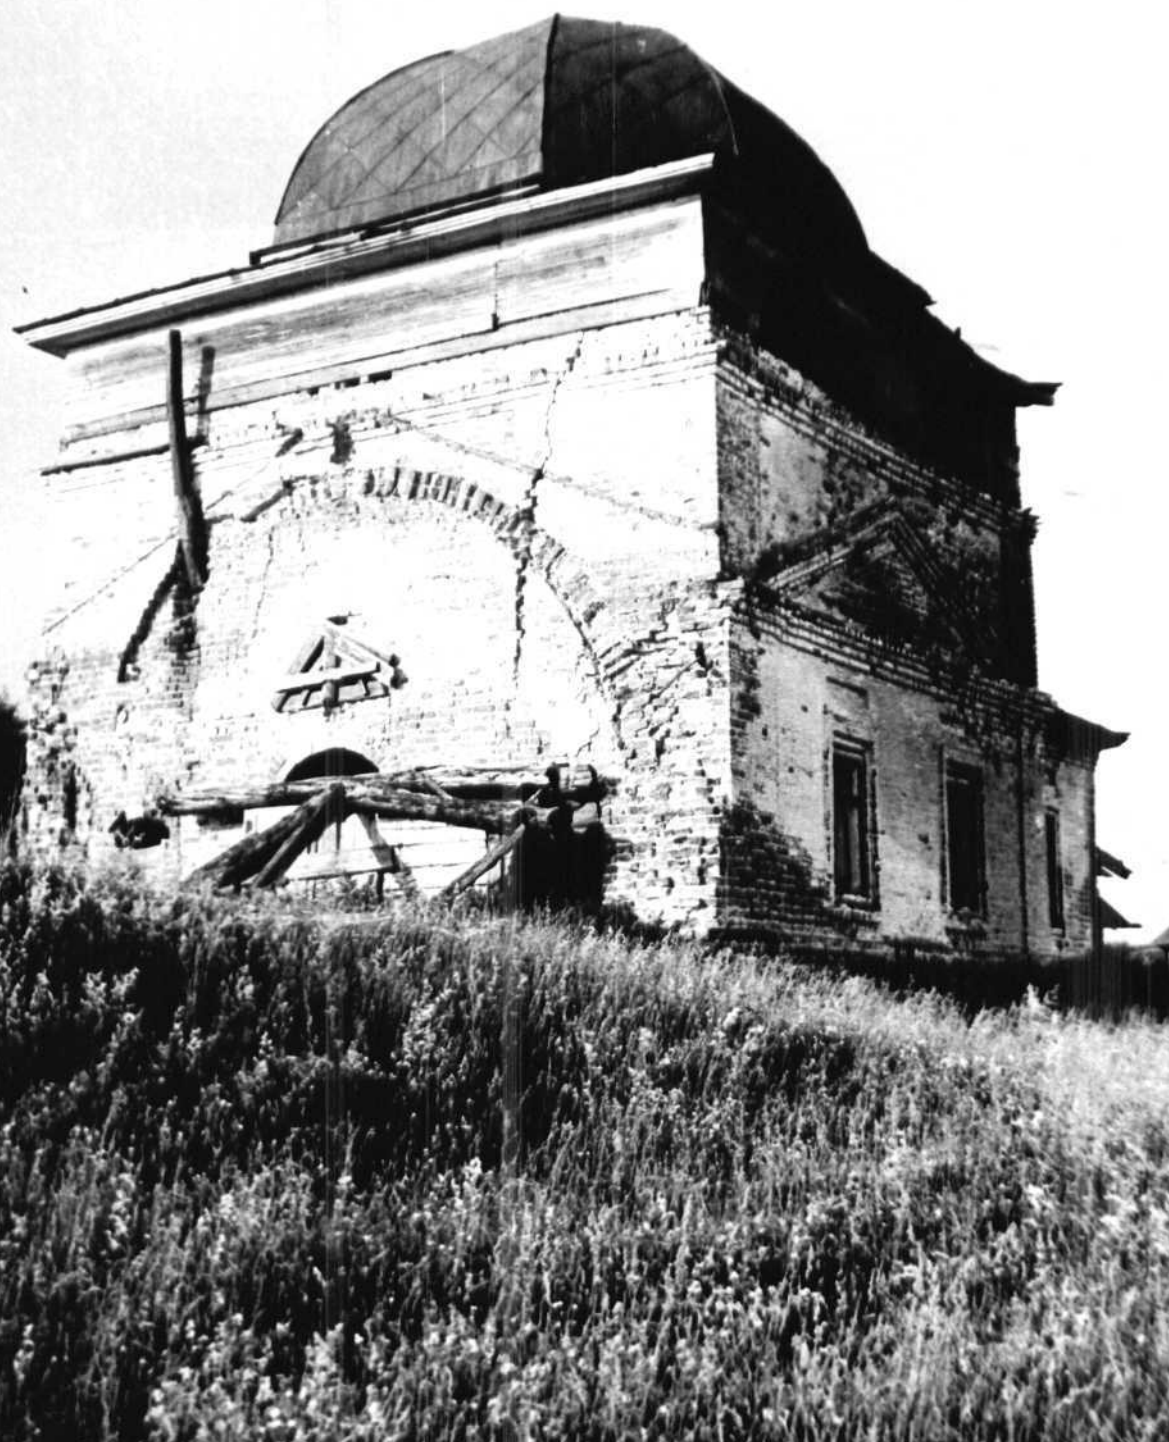
3. Вологодская обл., Нюксенский р-н,
Уфтюгский с/с, д. Ивановская.
Церковь Николая Чудотворца, 1826 г.
Общий вид с юго-запада.
Фото Гельфера С.В., 1989 г.

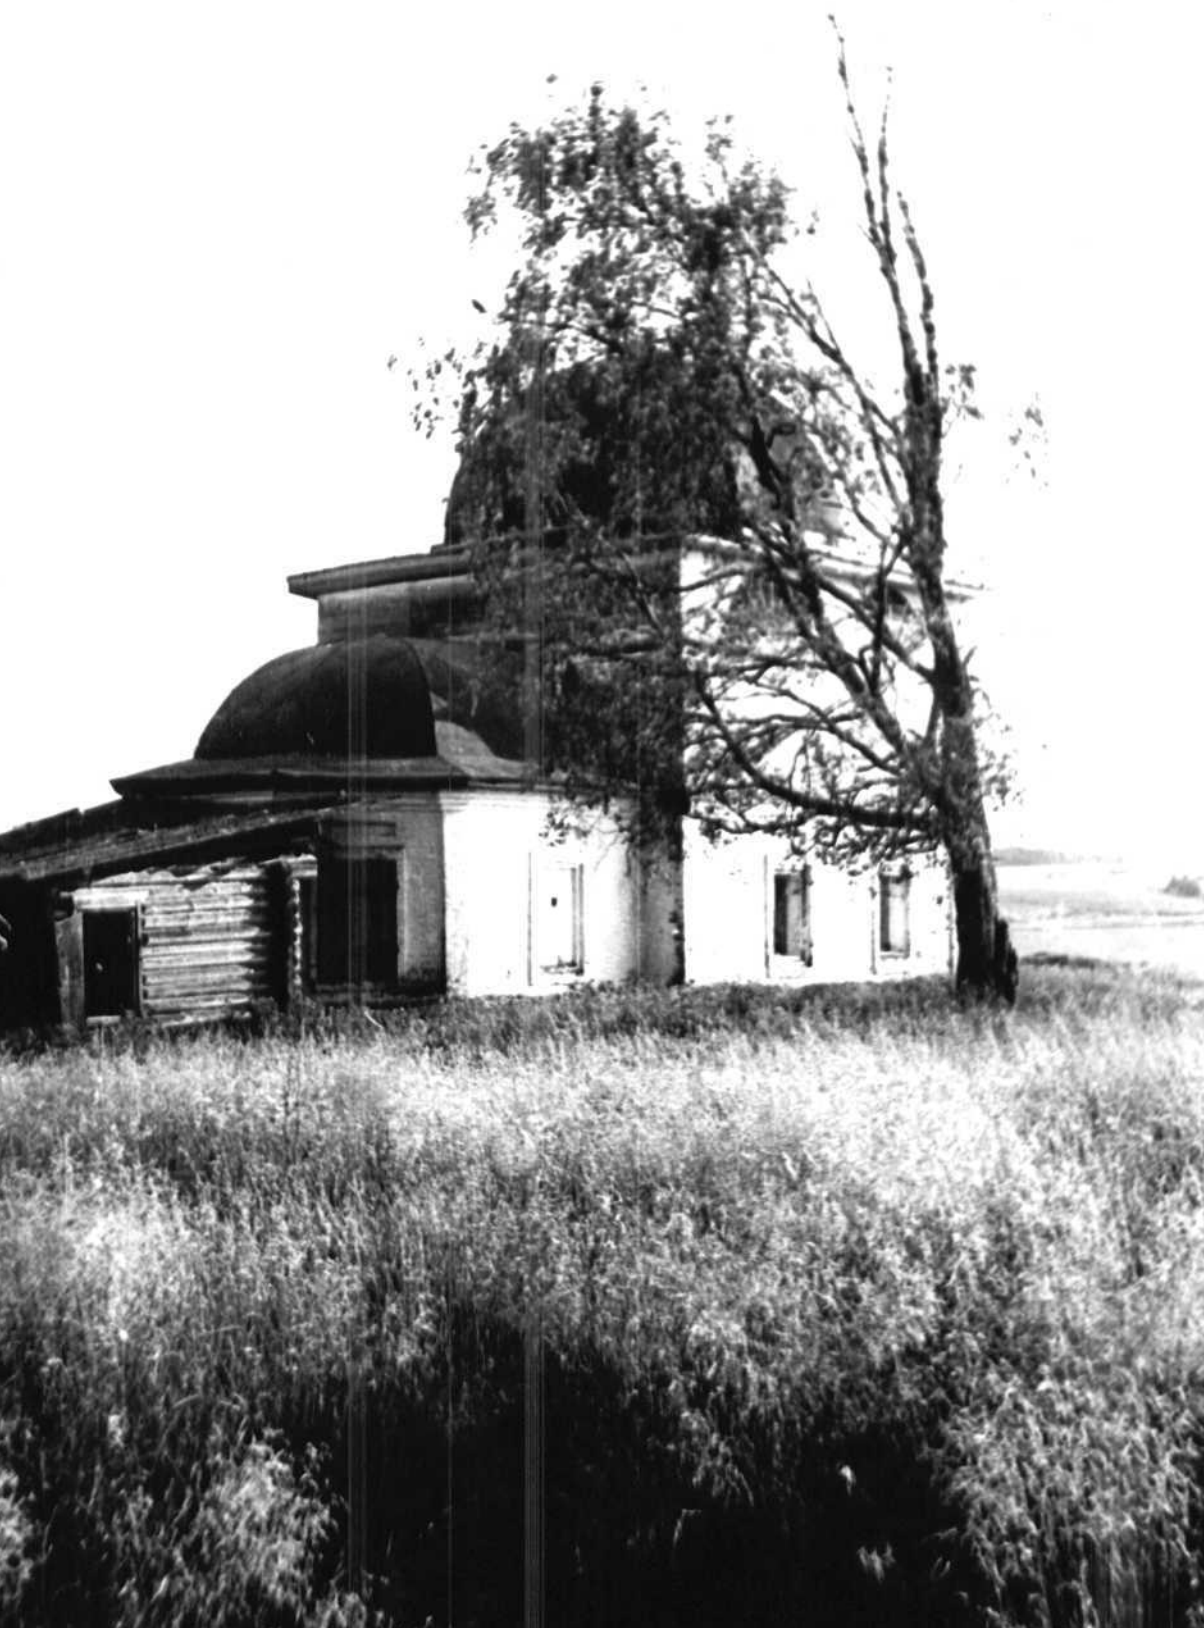
4. Вологодская обл., Нюксенский р-н,
Уфтыгский с/с, д. Ивановская.

Общий вид с юго-востока.

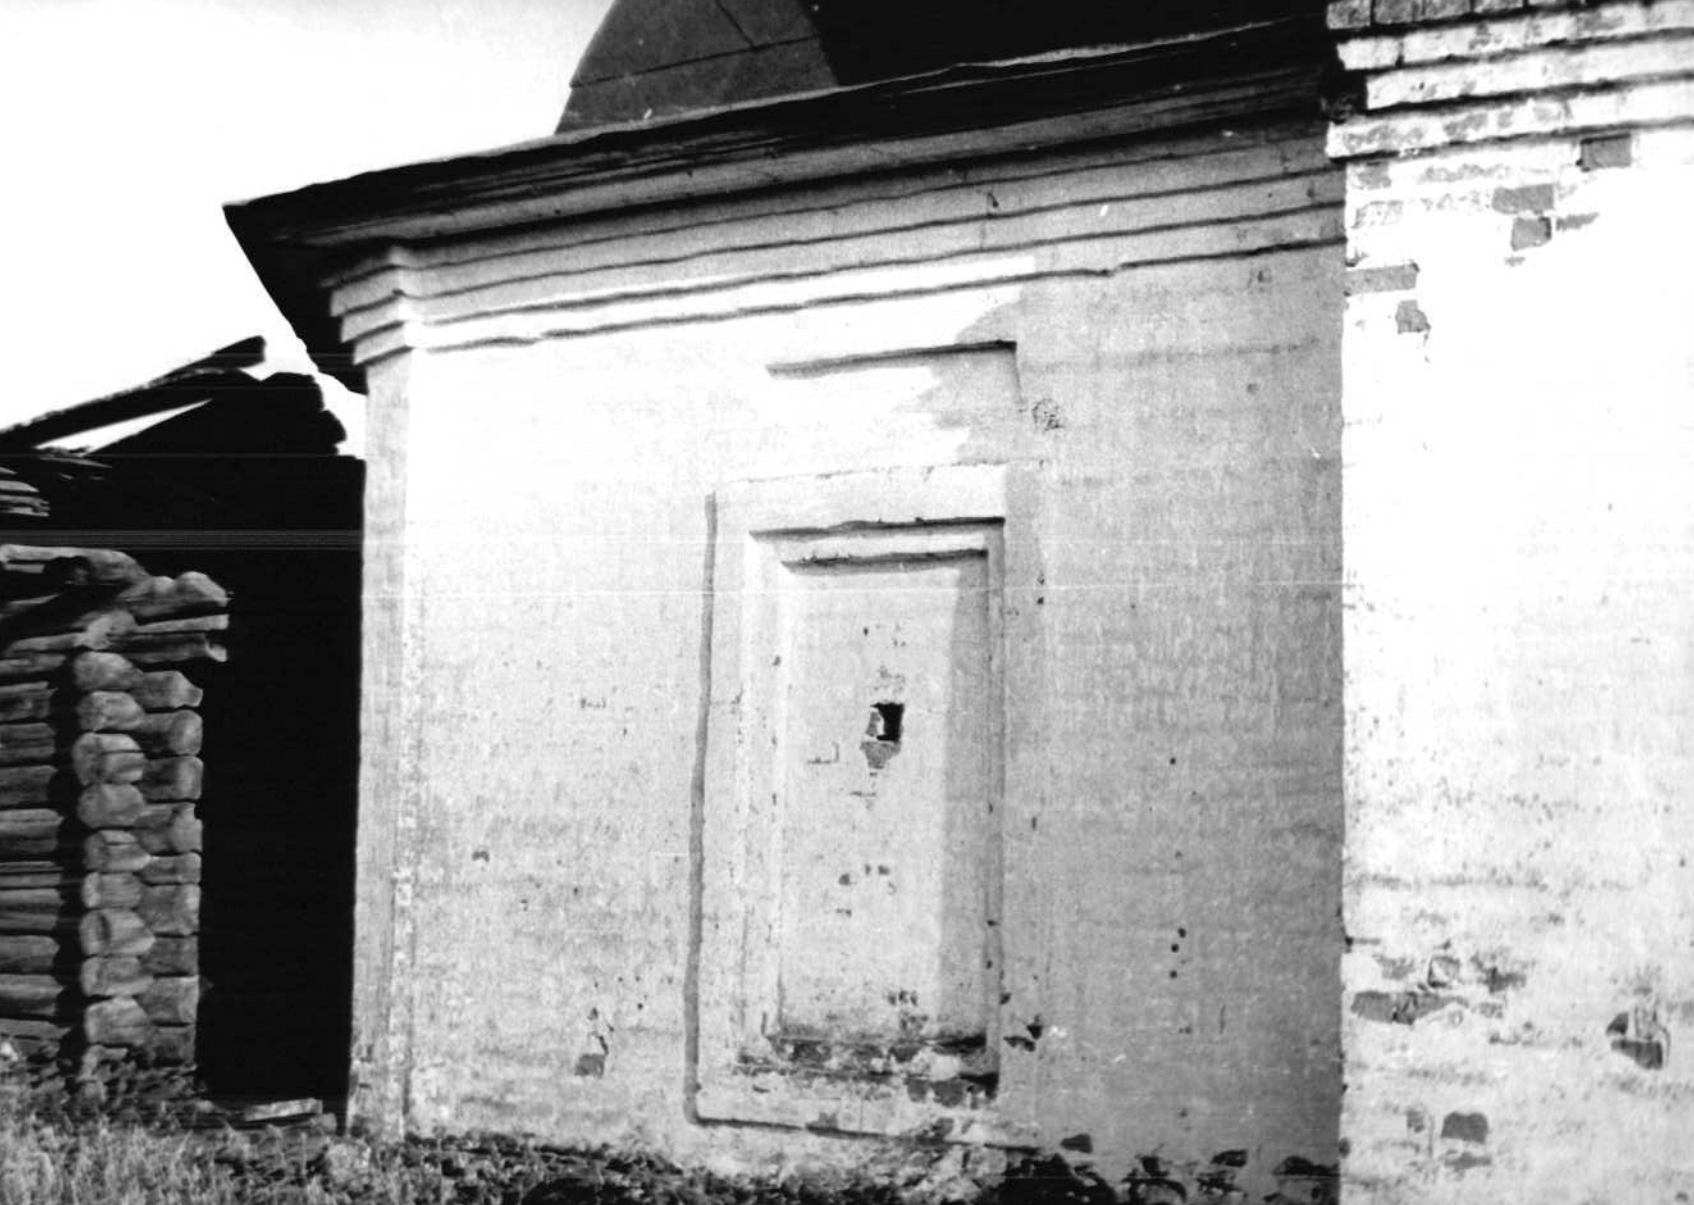
5. Вологодская обл., Нюксенский р-н,
Уфтюгский с/с, д. Ивановская.
Церковь Николая Чудотворца, 1826 г.
Северный фасад апсиды.
Фото Гельфера С.В., 1989 г.

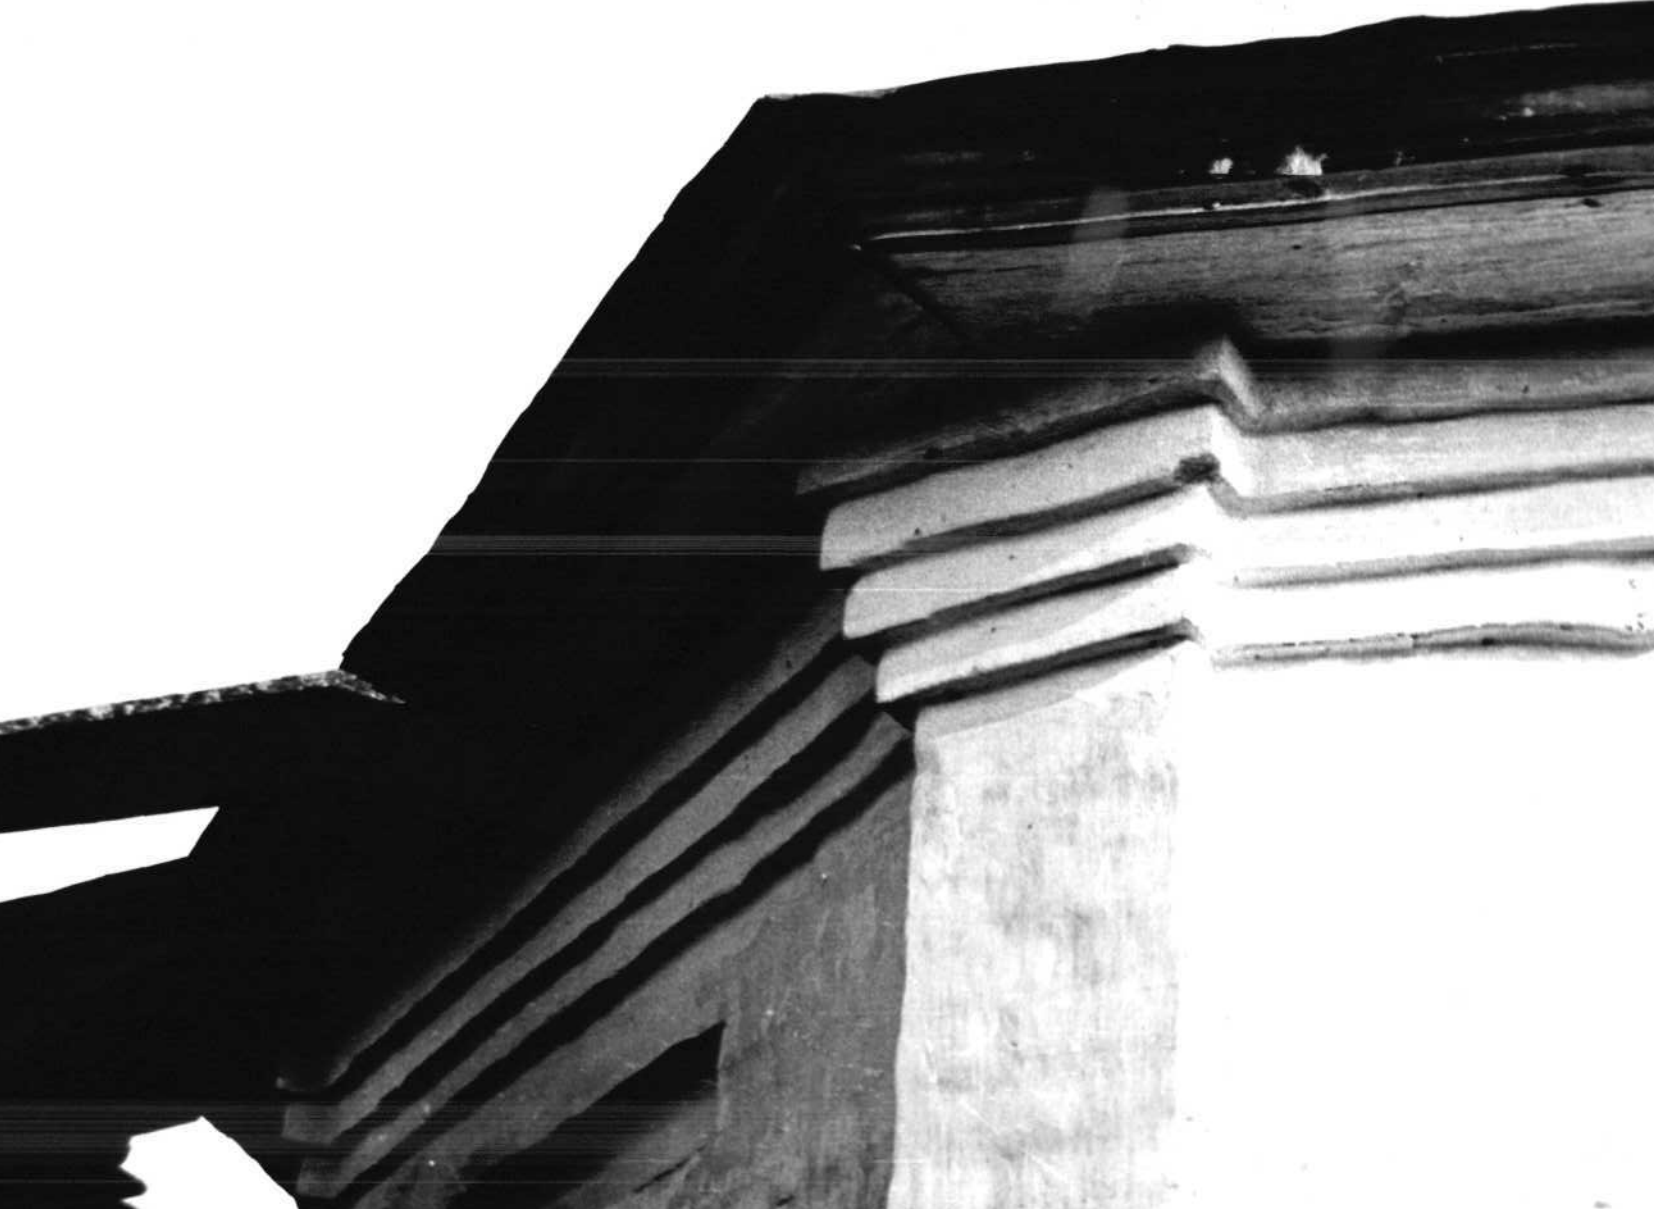
6. Вологодская обл., Нюксенский р-н,
Уфтюгский с/с, д. Ивановская.
Церковь Николая Чудотворца, 1826 г.
Апсида: карниз и верх лопатки.
Фото Гельфера С.В., 1989 г.

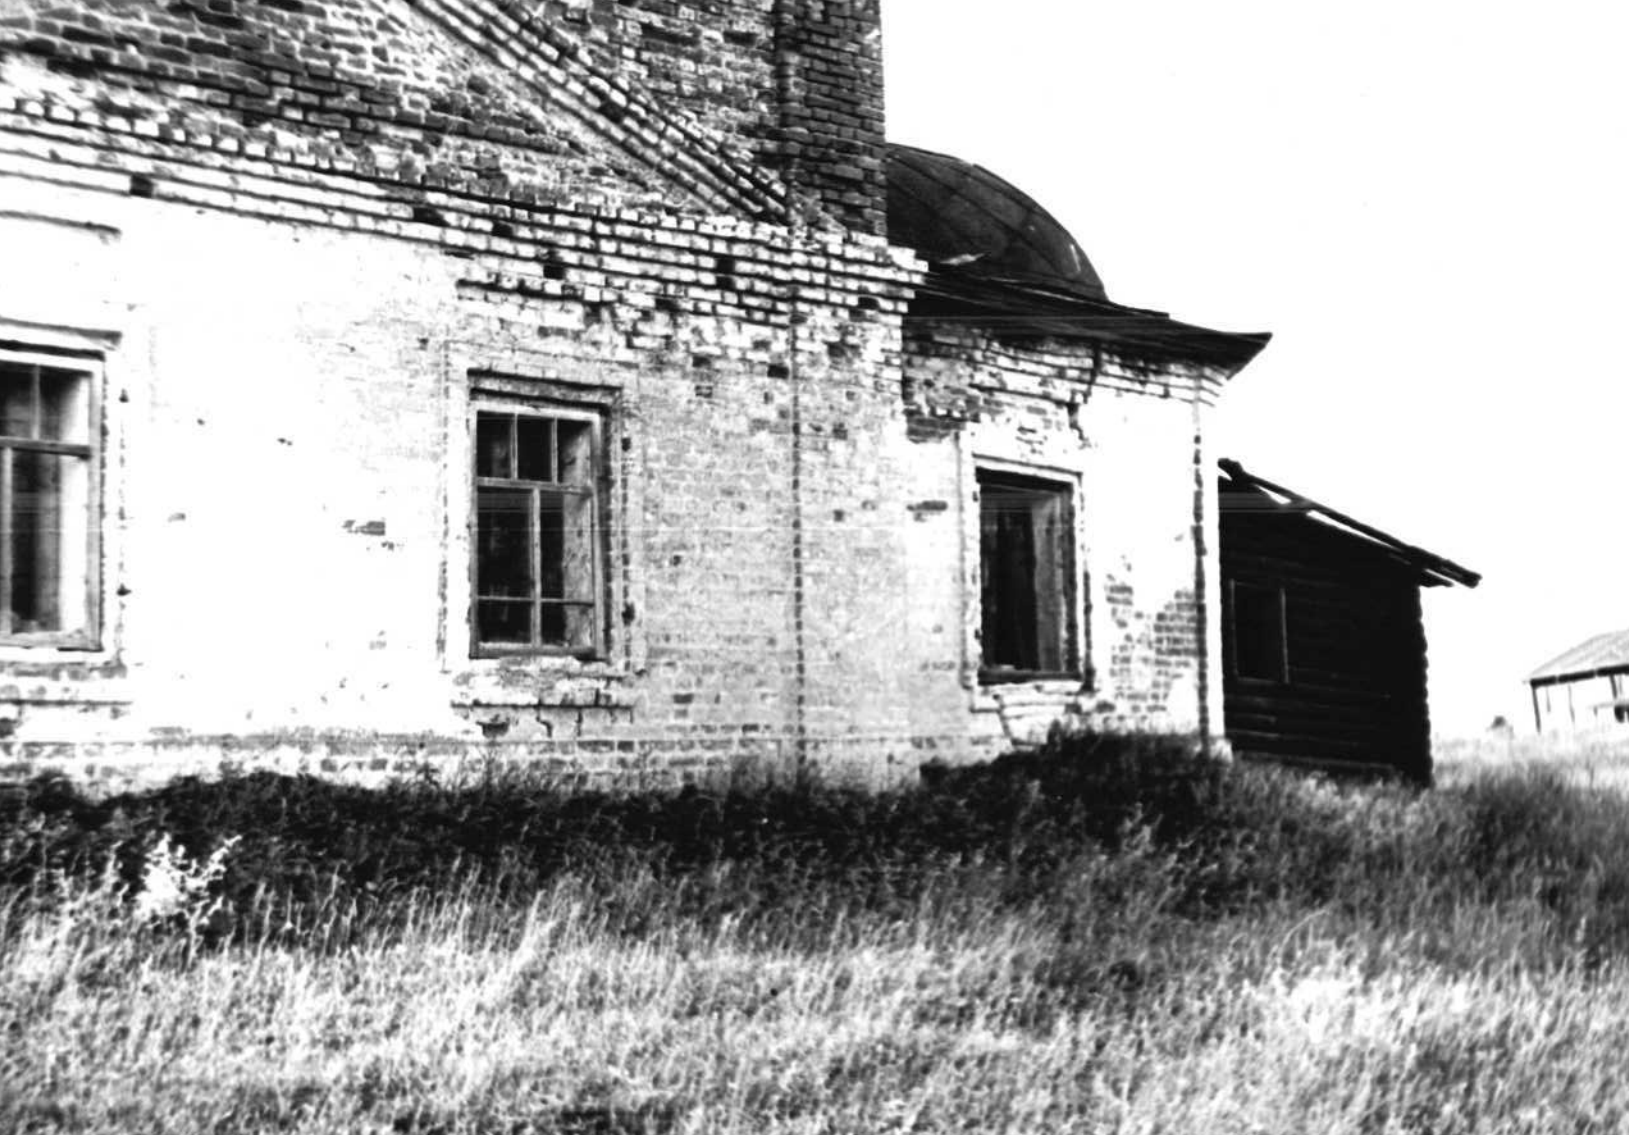
7. Вологодская обл., Нюксенский р-н,
Уфтюгский с/с, д. Ивановская.
Церковь Николая Чудотворца, 1826 г.
Южный фасад храма.
Фото Гельфера С.В., 1989 г.

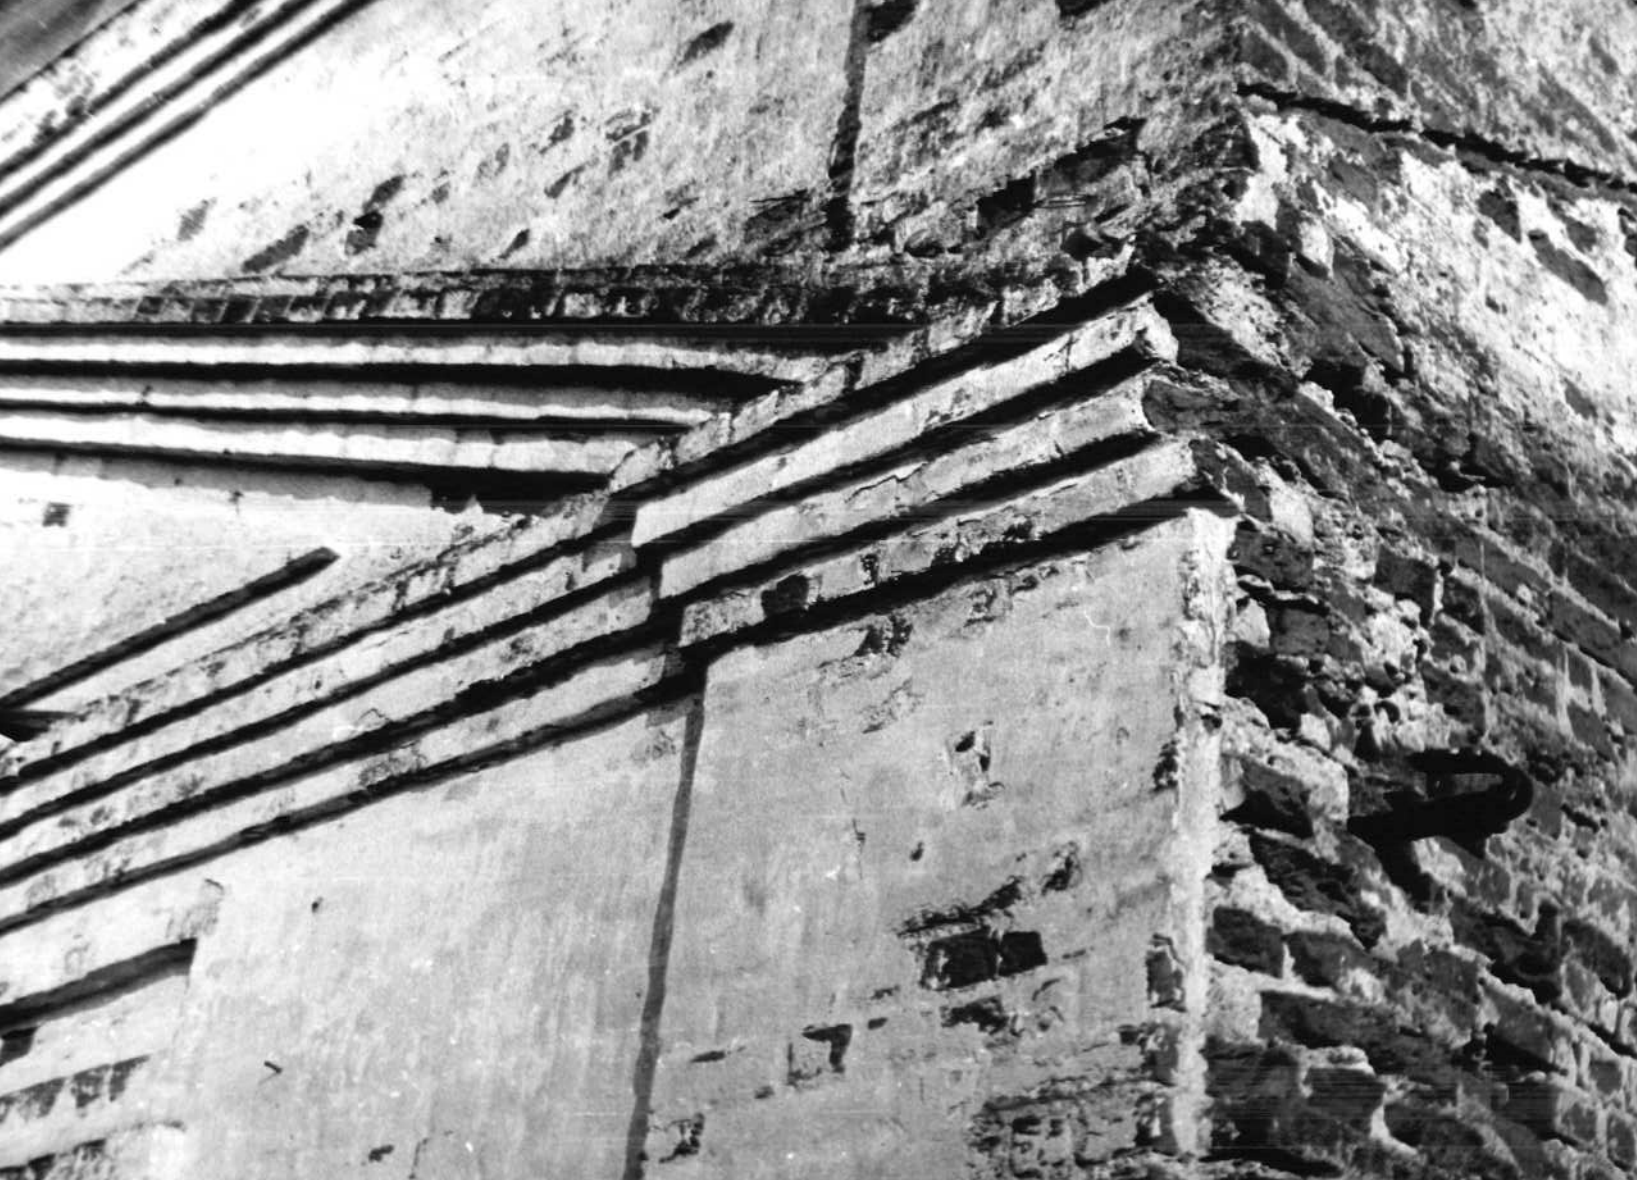
8. Вологодская обл., Нюксенский р-н,
Уфтюгский с/с, д. Ивановская .
Церковь Николая Чудотворца, 1826 г.
Северный фасад храма: угол фронтона.
Фото Гельфера С.В., 1989 г.

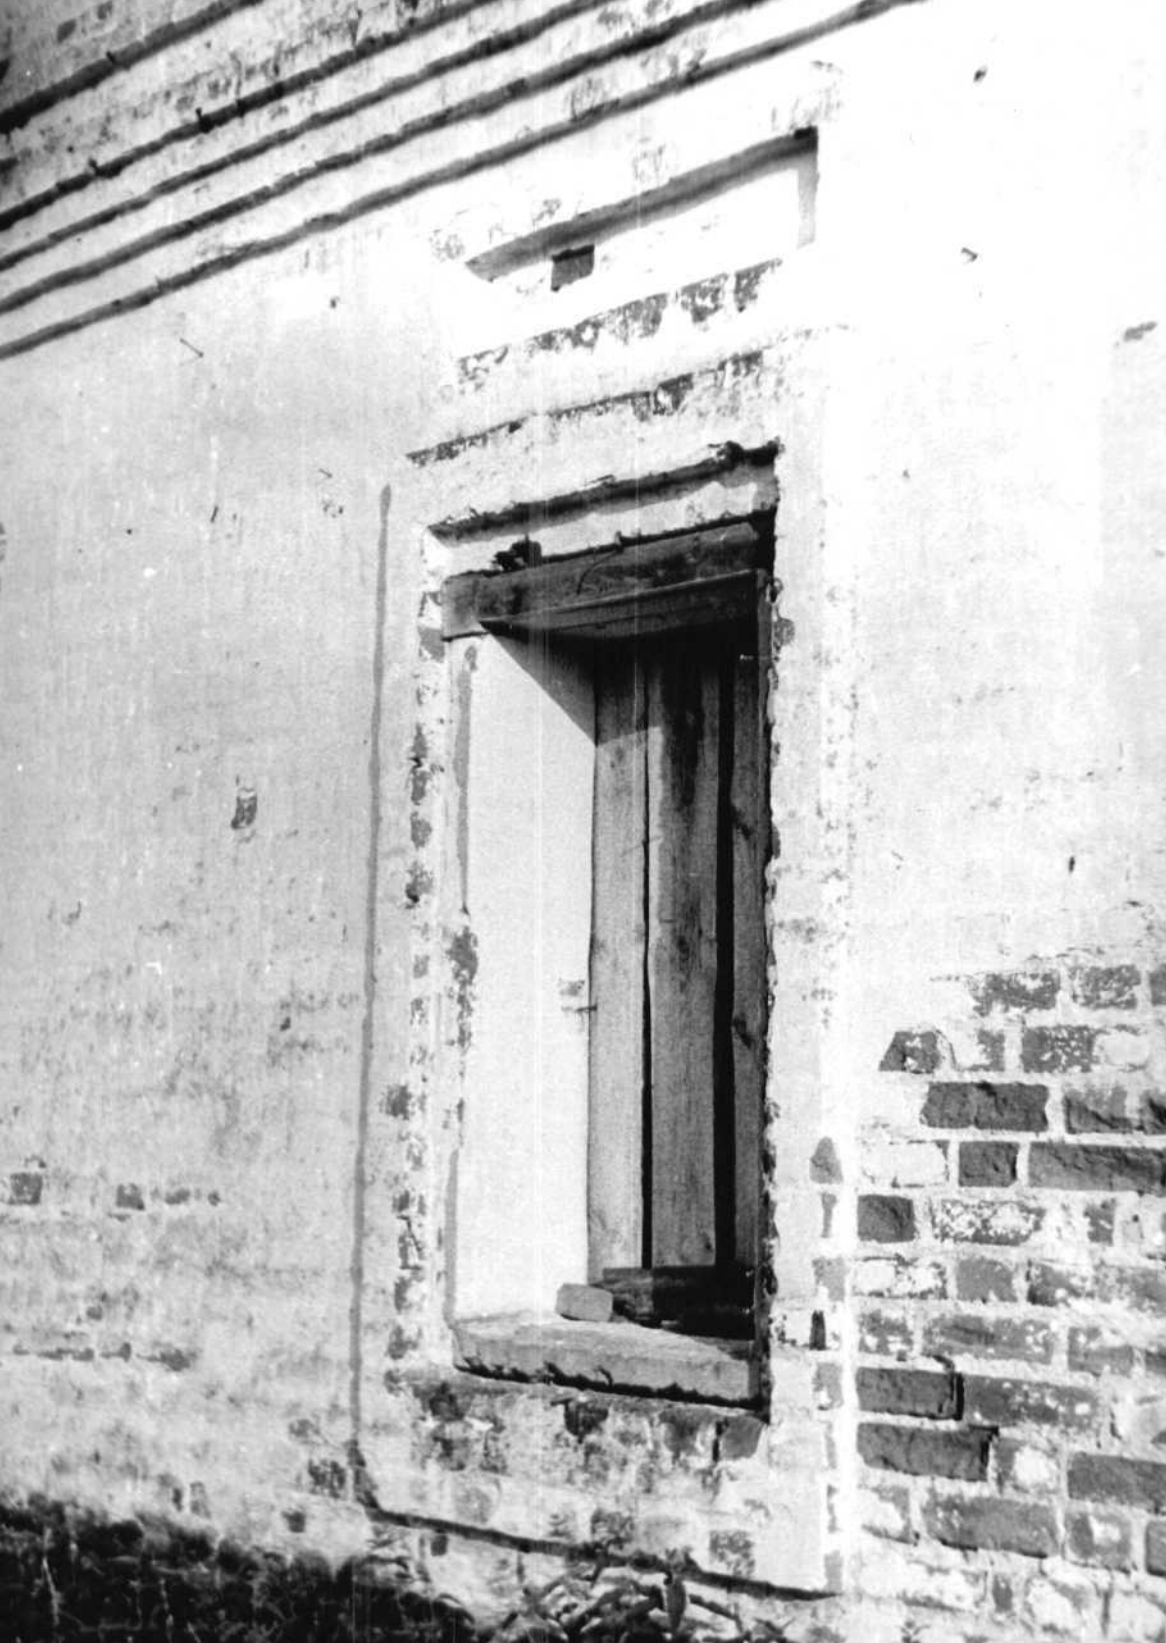
Нижний карниз храма переходит на верх стен алтарной части, на ребрах которой помещены узкие пилястры. Оконные проемы храма и алтаря имеют сходное обрамление широким пояском и заглублены в ниши; над окнами помещаются вытянутые лежачие ниши, равной ширины с проёмами (фото 9).

9. Вологодская обл., Нюксенский р-н,
Уфтюгский с/с, д. Ивановская.

Северный фасад: окно храма.

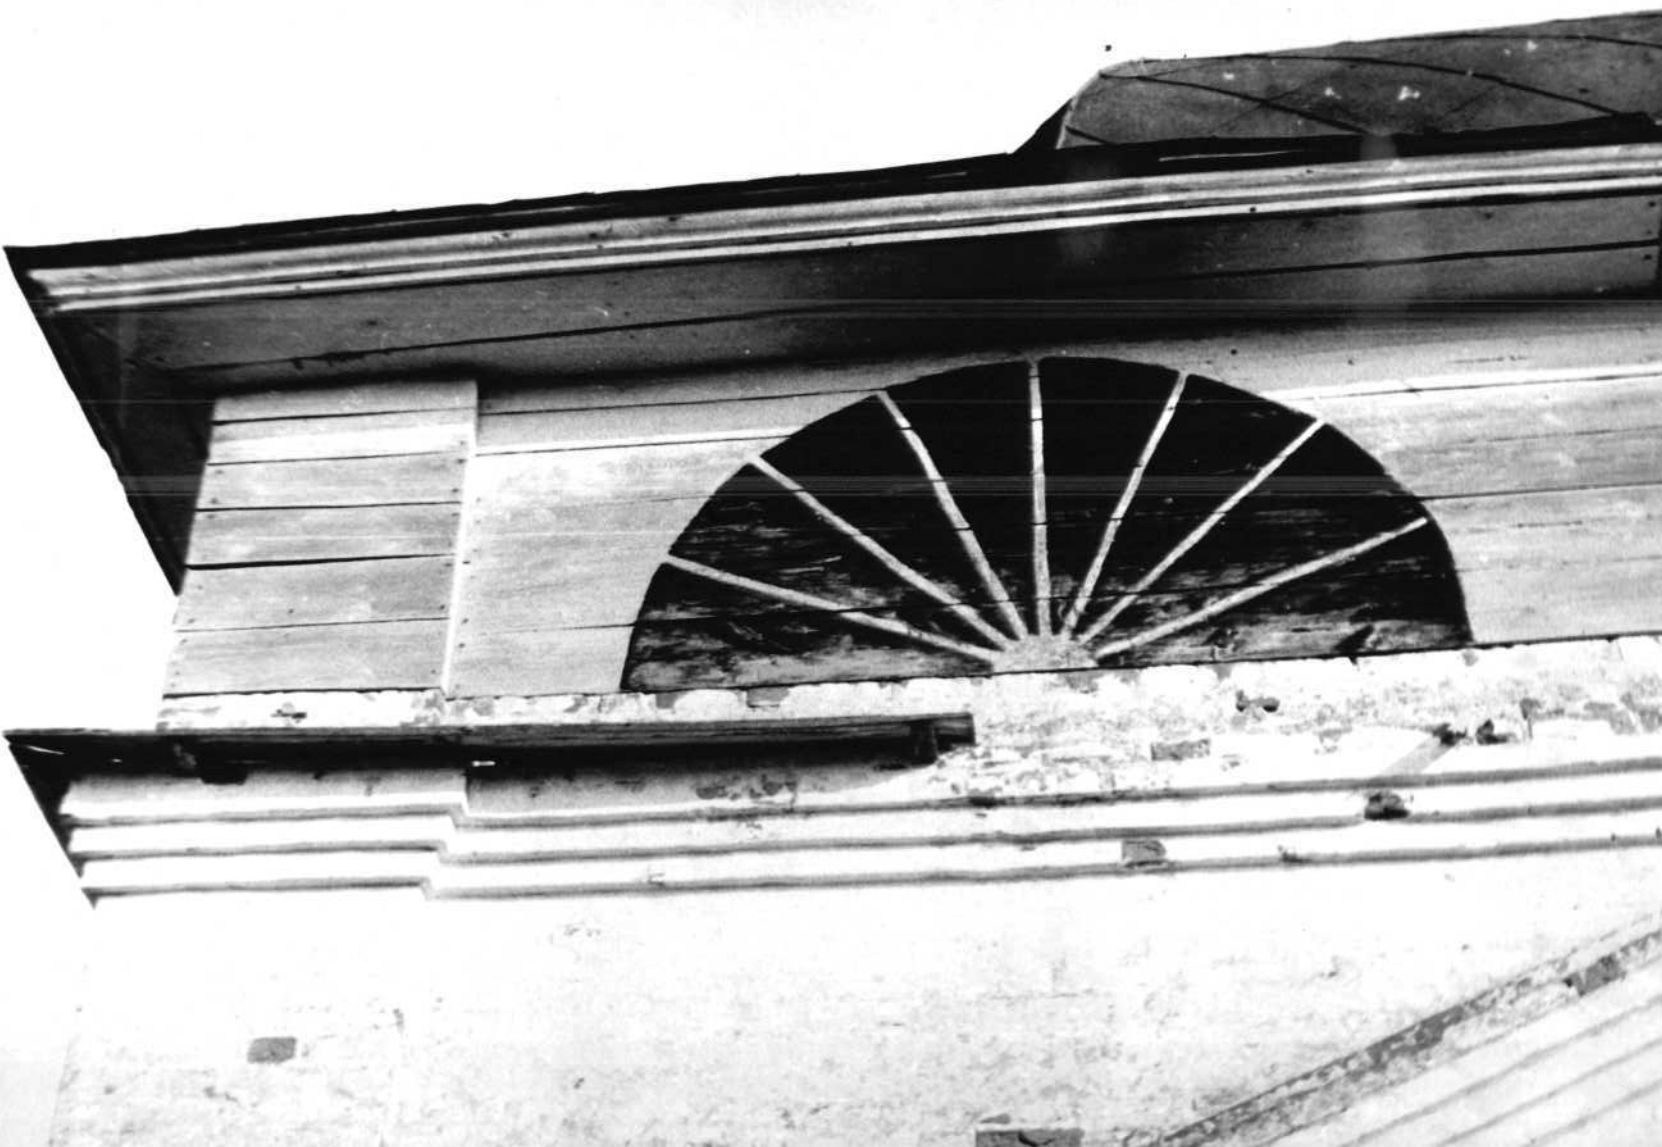
Ю. Вологодская обл., Нюксенский р-н,
Уфтюгский с/с, д. Ивановская.
Церковь Николая Чудотворца, 1826 гг.
Аттик храма с ложным окном.
Фото Гельфера С.В., 1989 г.

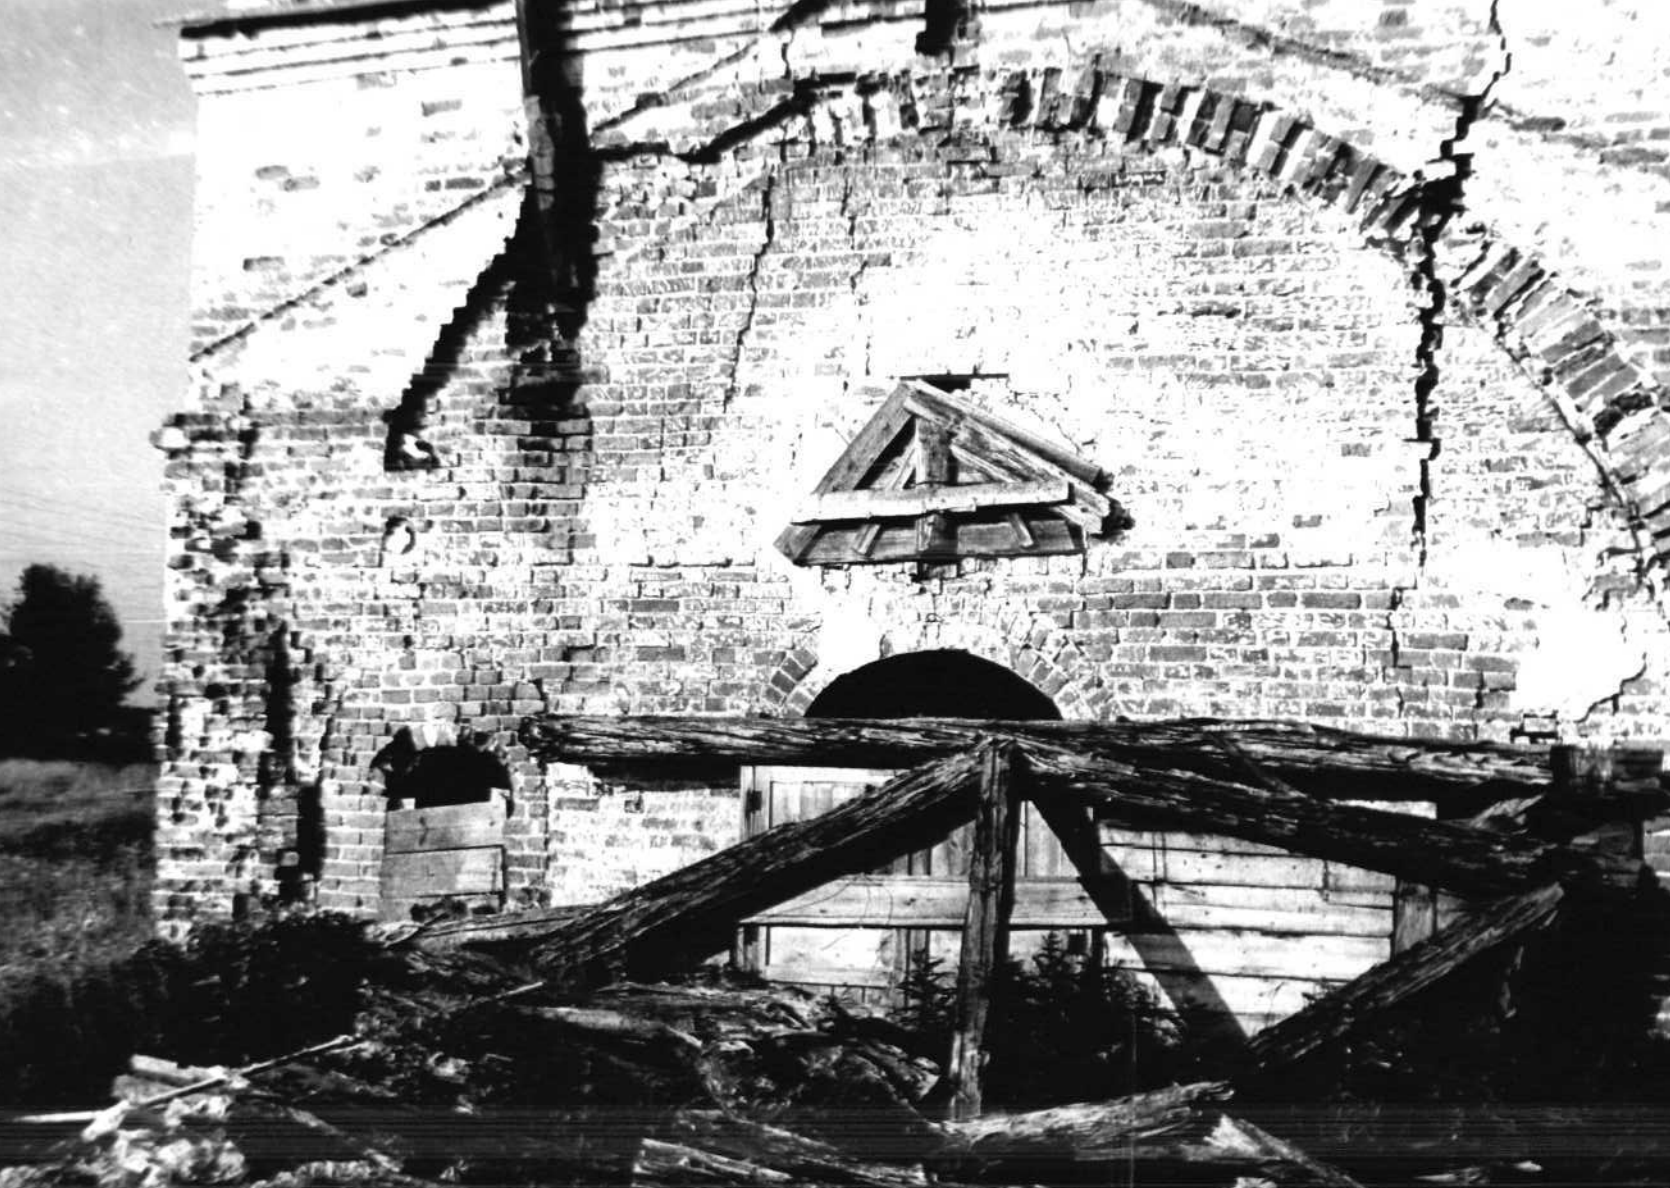
II. Вологодская обл., Нюксенский р-н,
Уфтюгский с/с, д. Ивановская.
Церковь Николая Чудотворца, 1826 г.
Западная стена храма.
