П А С П О Р Т

Церковь Николая Чудотворца

1826 г.

Вологодская обл., Нюксенский р-н,

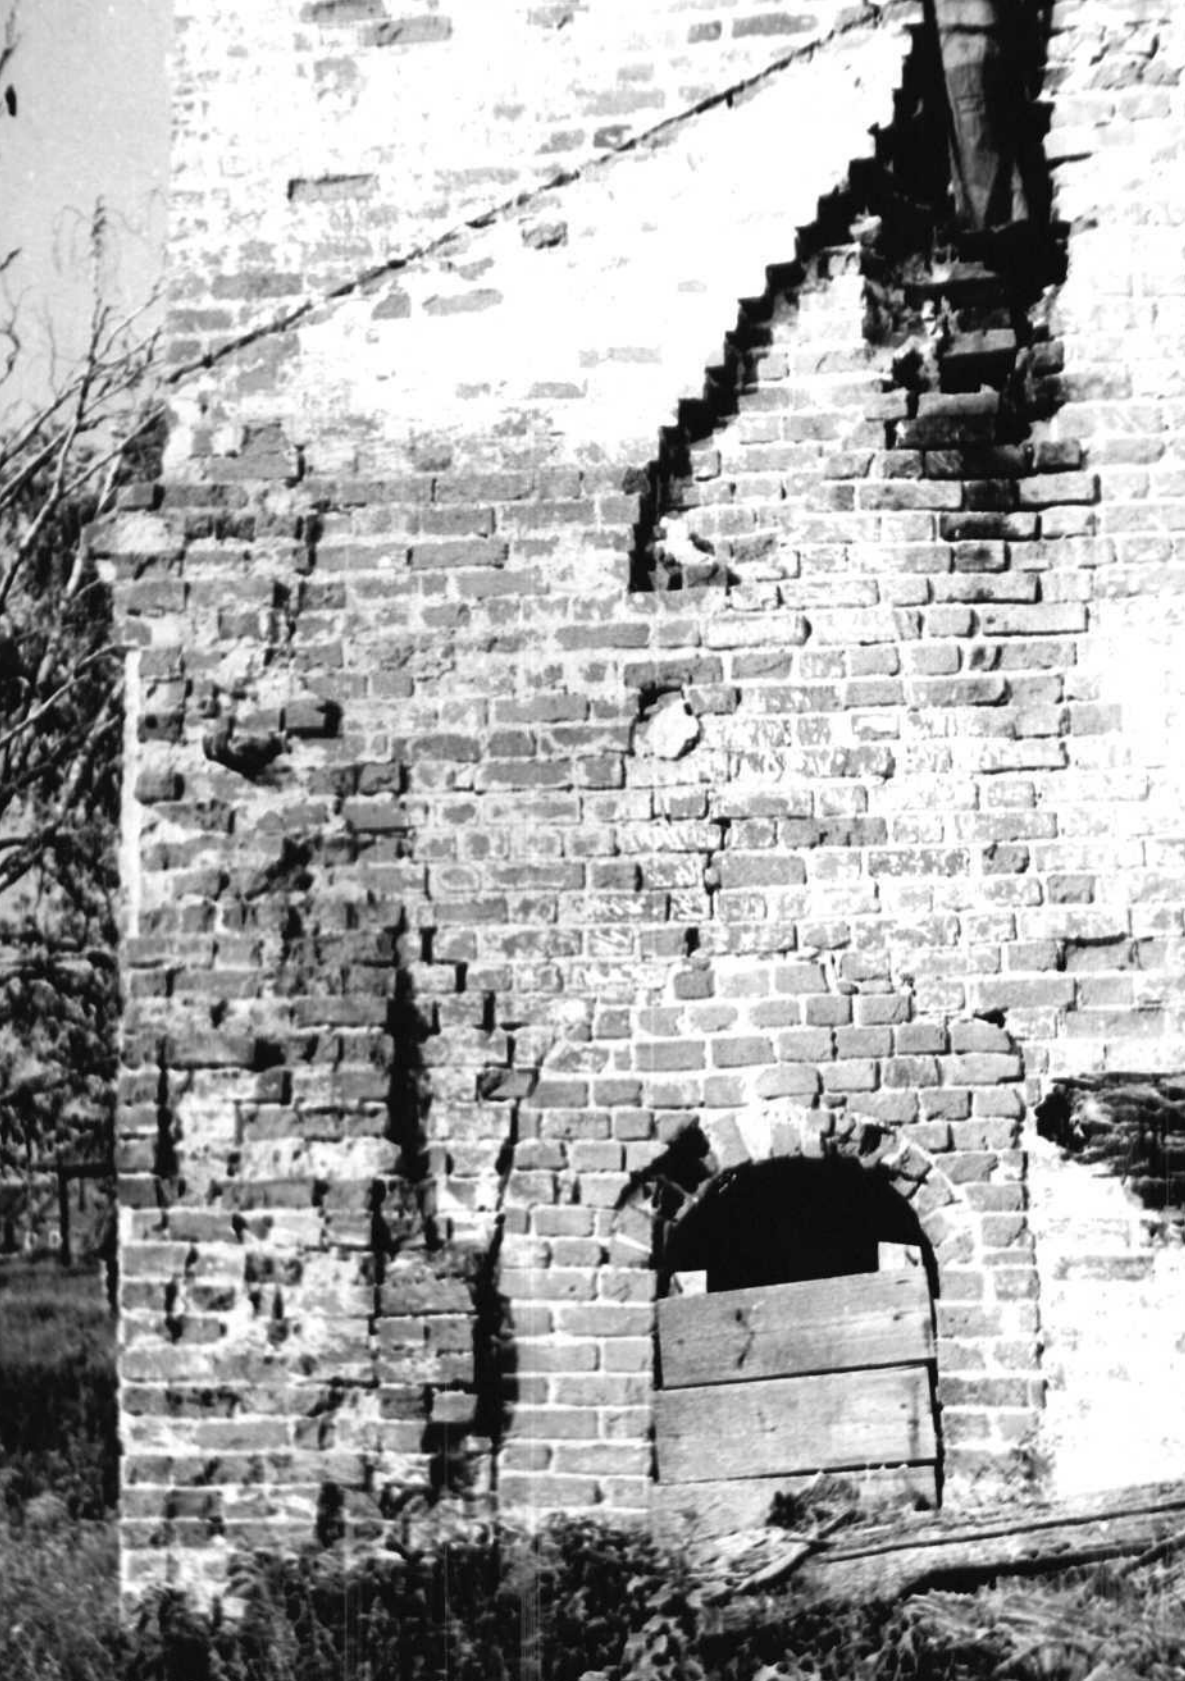
12. Вологодская обл., Нюксенский р-н,
Уфтюгский с/с, д. Ивановская.
Церковь Николая Чудотворца, 1826 г.
Примыкание стены трапезной к запад-
ной стене храма.

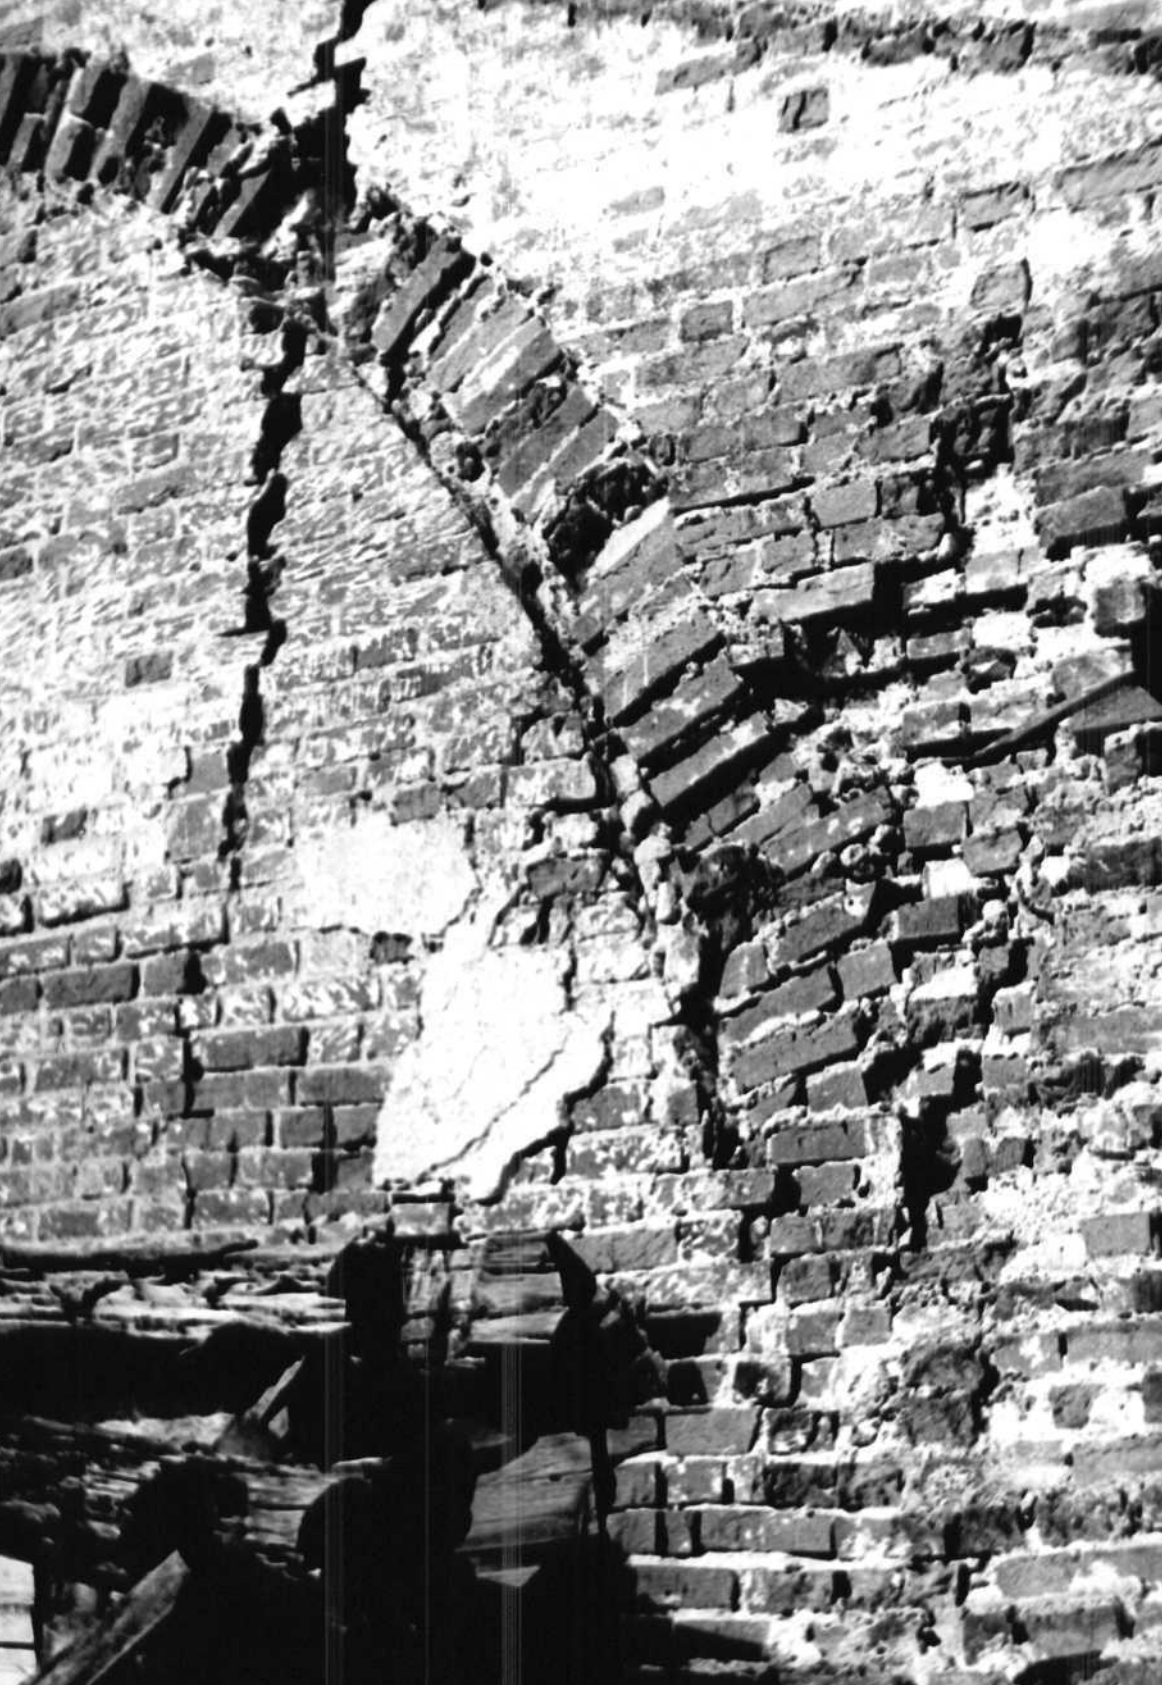
13. Вологодская обл., Нюксенский р-н,
Уфтюгский с/с, д. Ивановская.
Церковь Николая Чудотворца, 1826 г.
Западная стена храма: следы свода тра-
пезной. Фото Гельфера С.В., 1989 г.

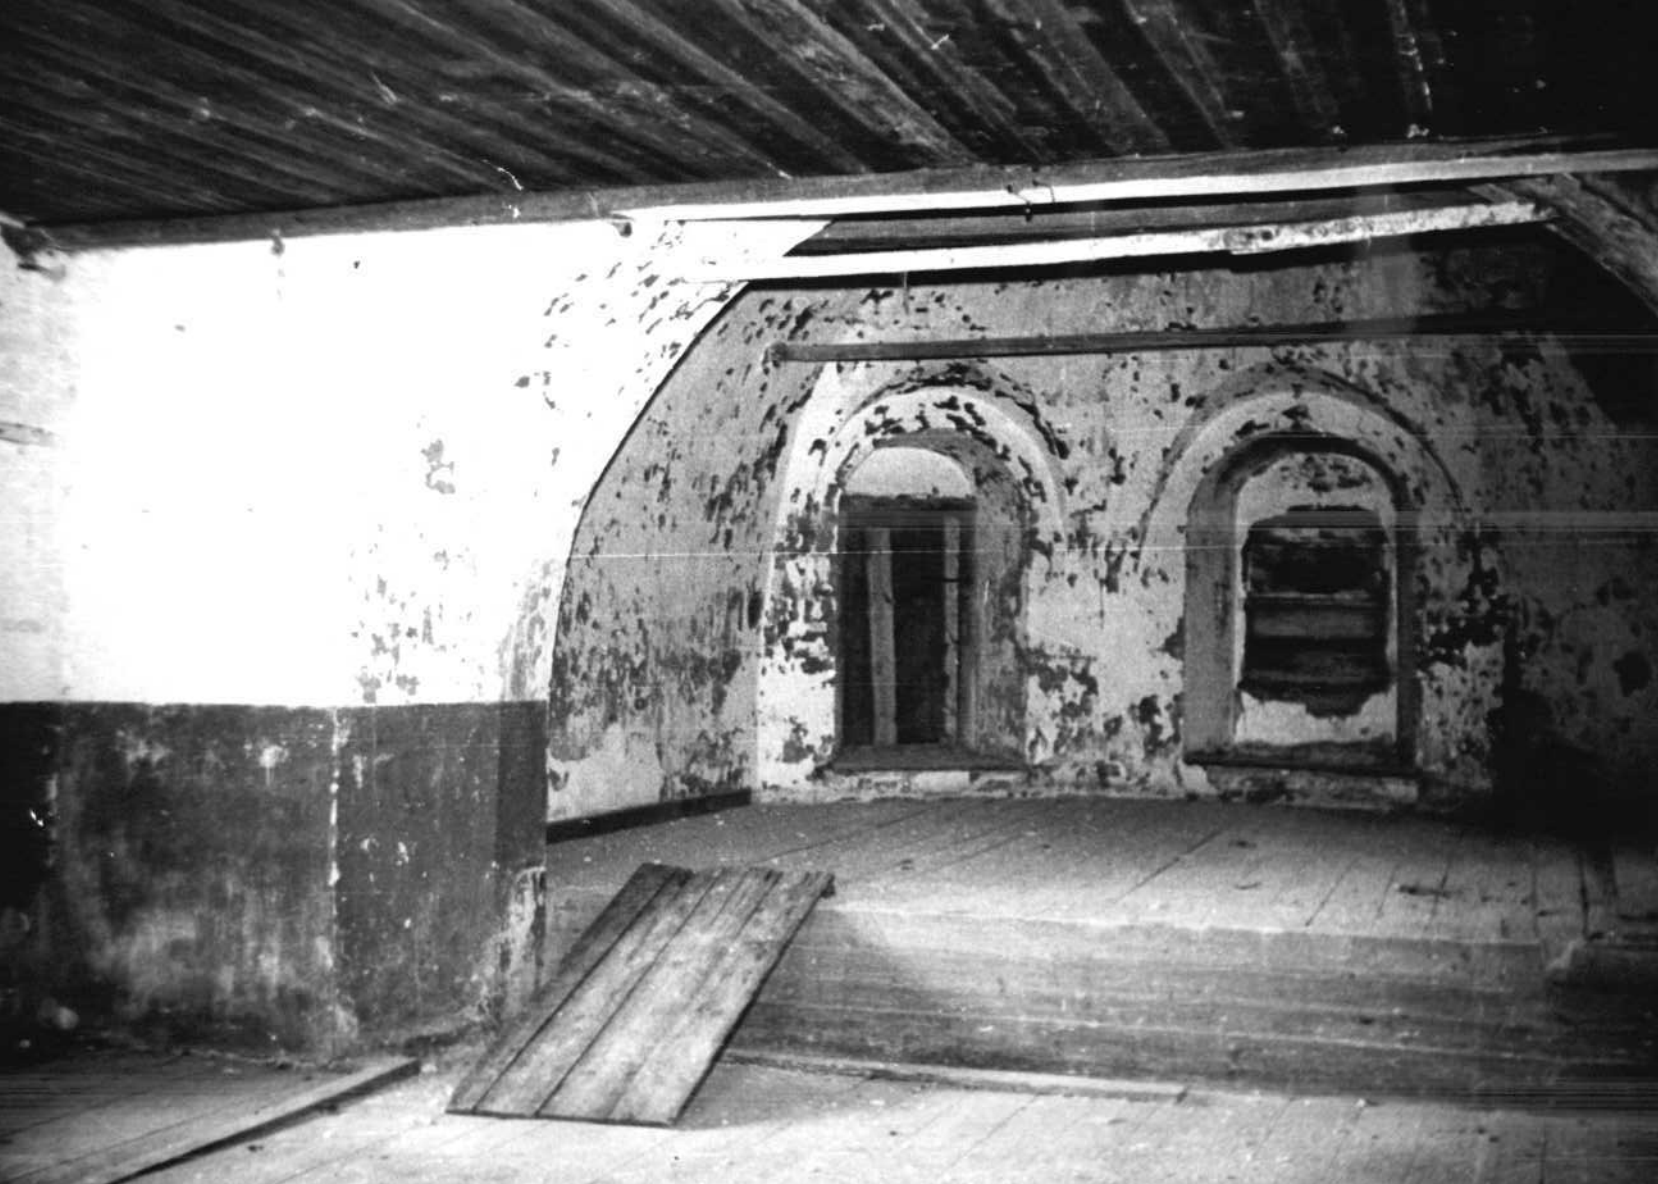
14. Вологодская обл., Нюксенский р-н,
Уфтюгский с/с, д. Ивановская.
Церковь Николая Чудотворца, 1826 г.
Интерьер храма.
Фото Гельфера С.В., 1989 г.

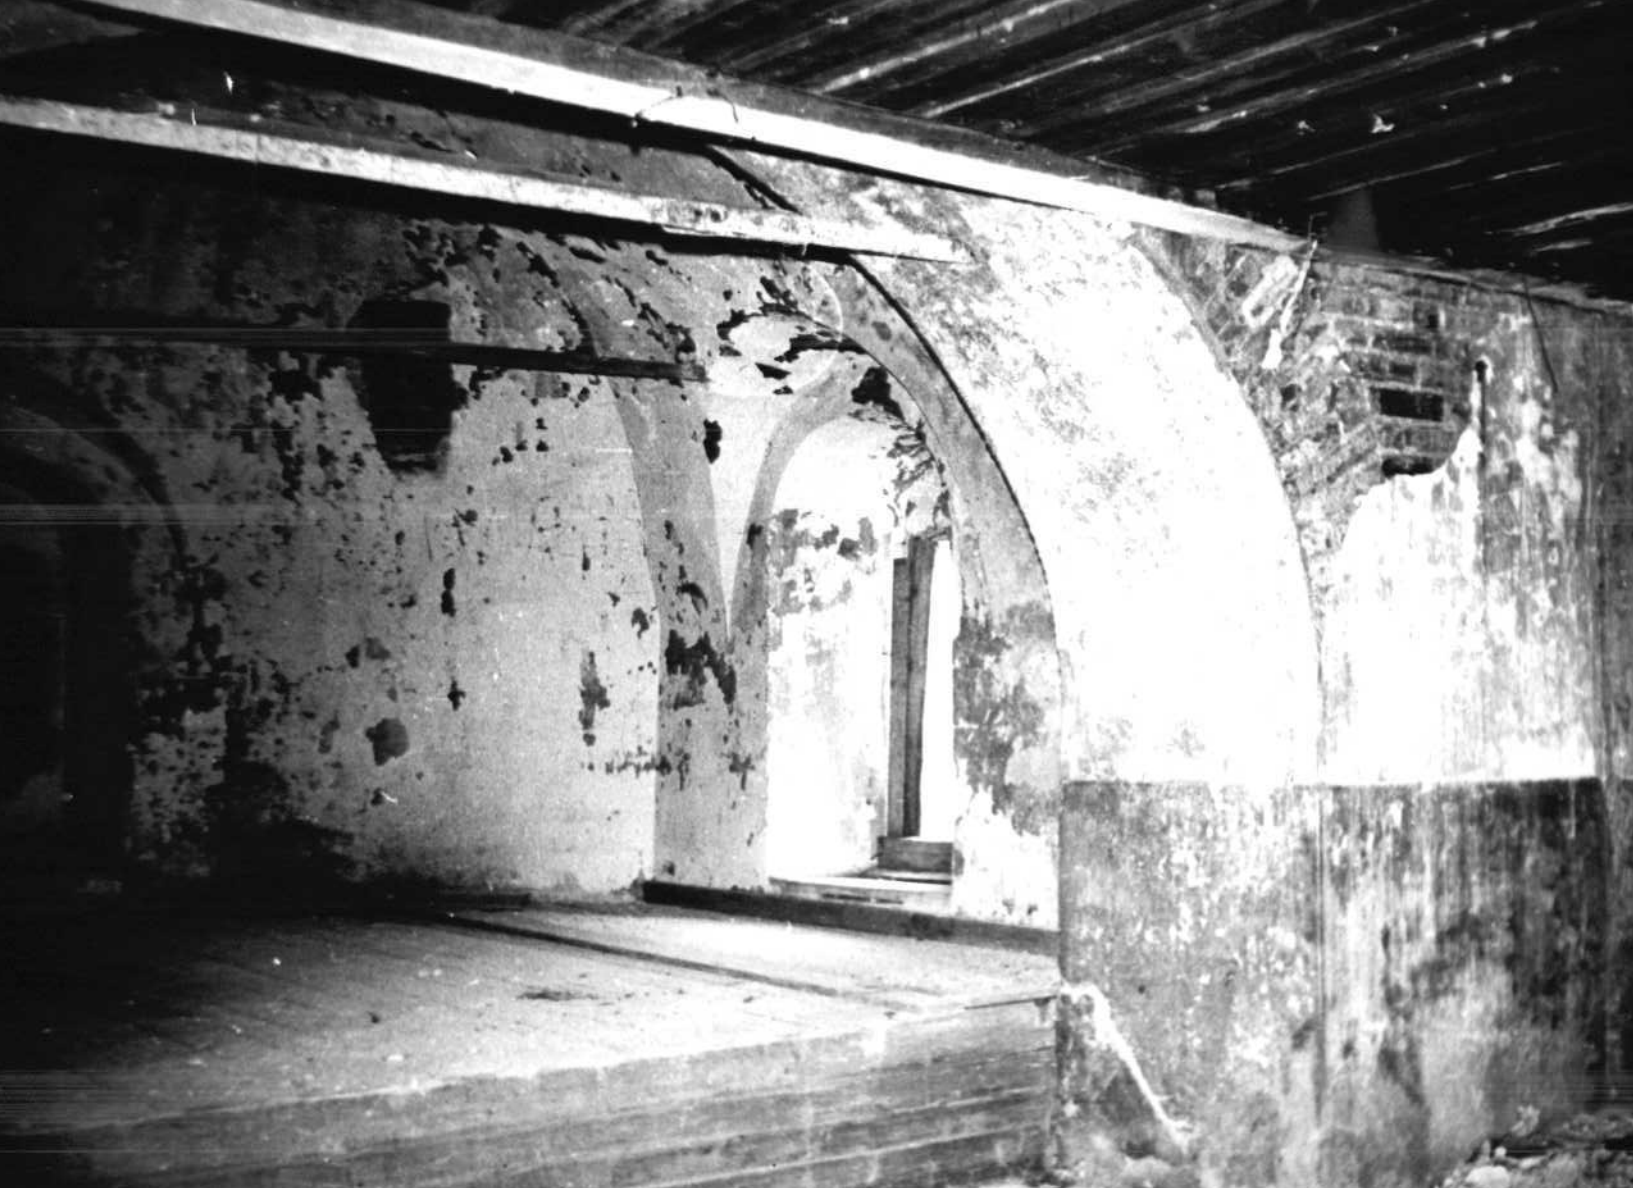
15. Вологодская обл., Нюксенский р-н,
Уфтюгский с/с, д. Ивановская.
Церковь Николая Чудотворца, 1826 г.
Интерьер: вид алтарной части.
Фото Гельфера С.В., 1989 г.

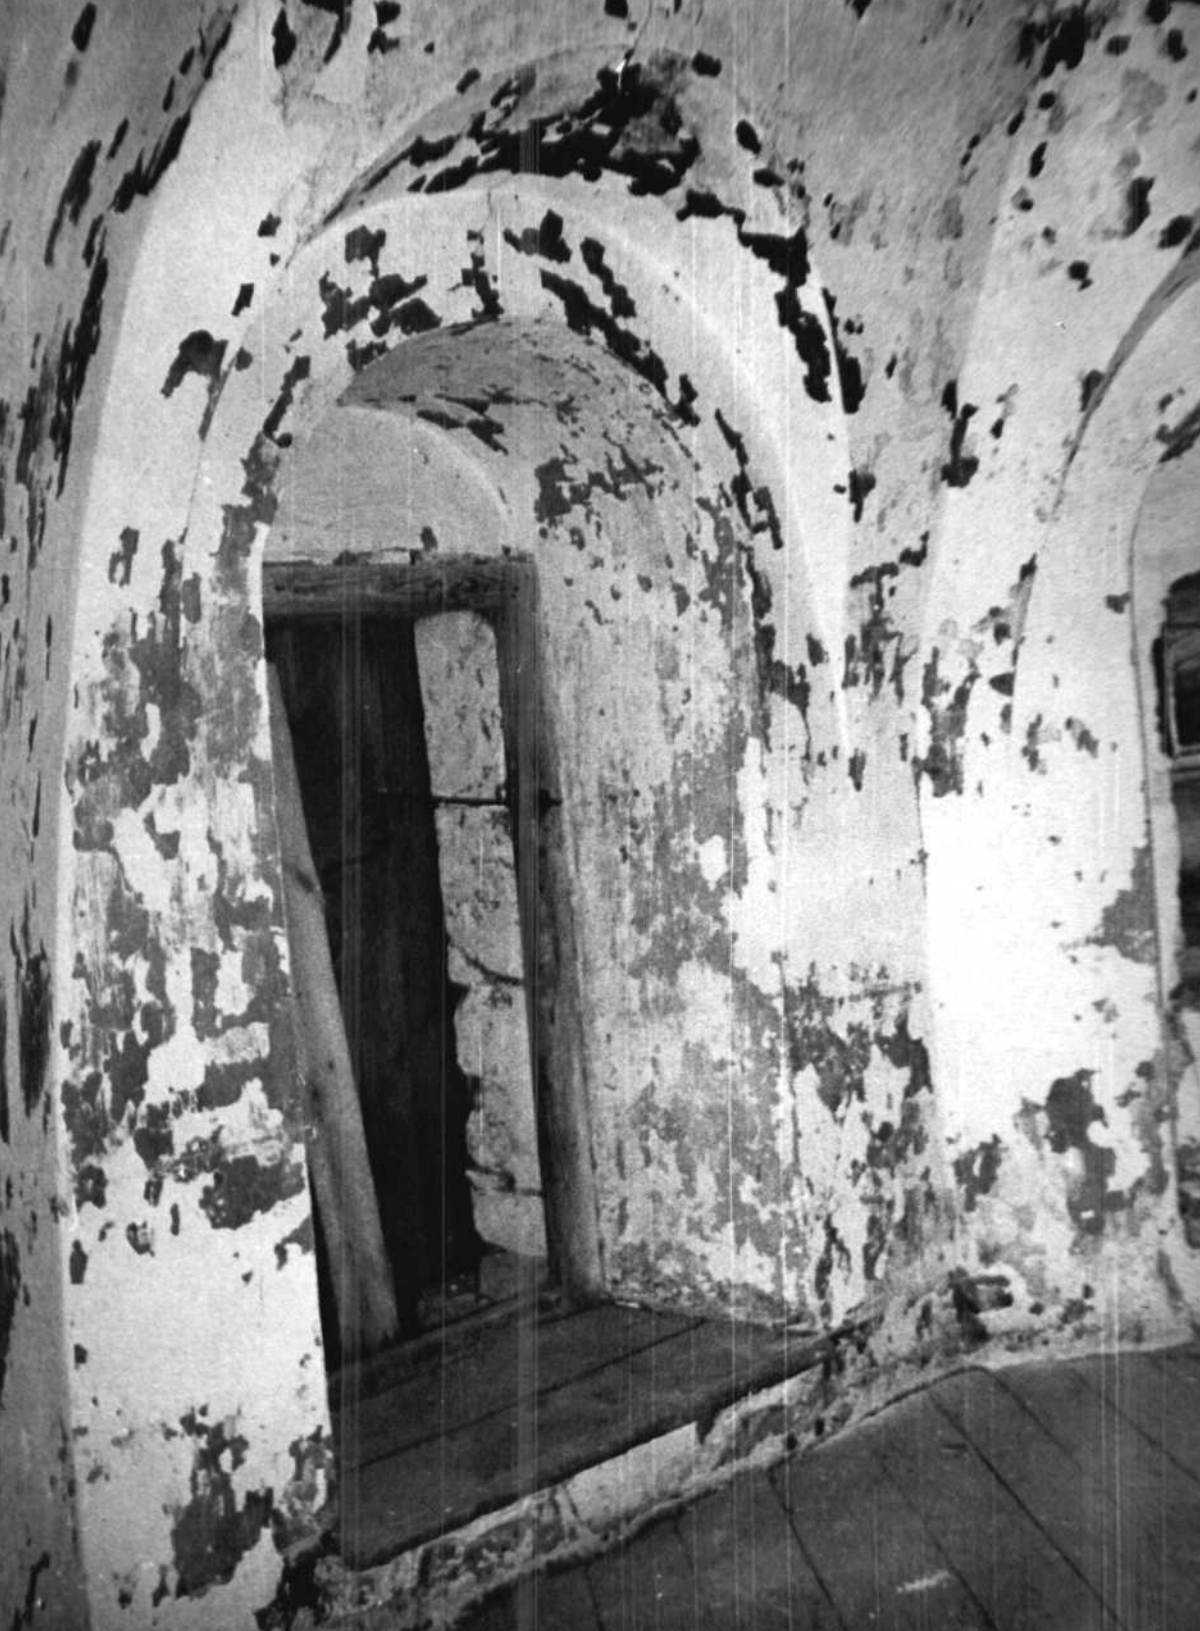
16. Вологодская обл., Нюксенский р-н,
Уфтюгский с/с, д.Ивановская.
Церковь Николая Чудотворца, 1826 г.
Алтарь: боковое окно.

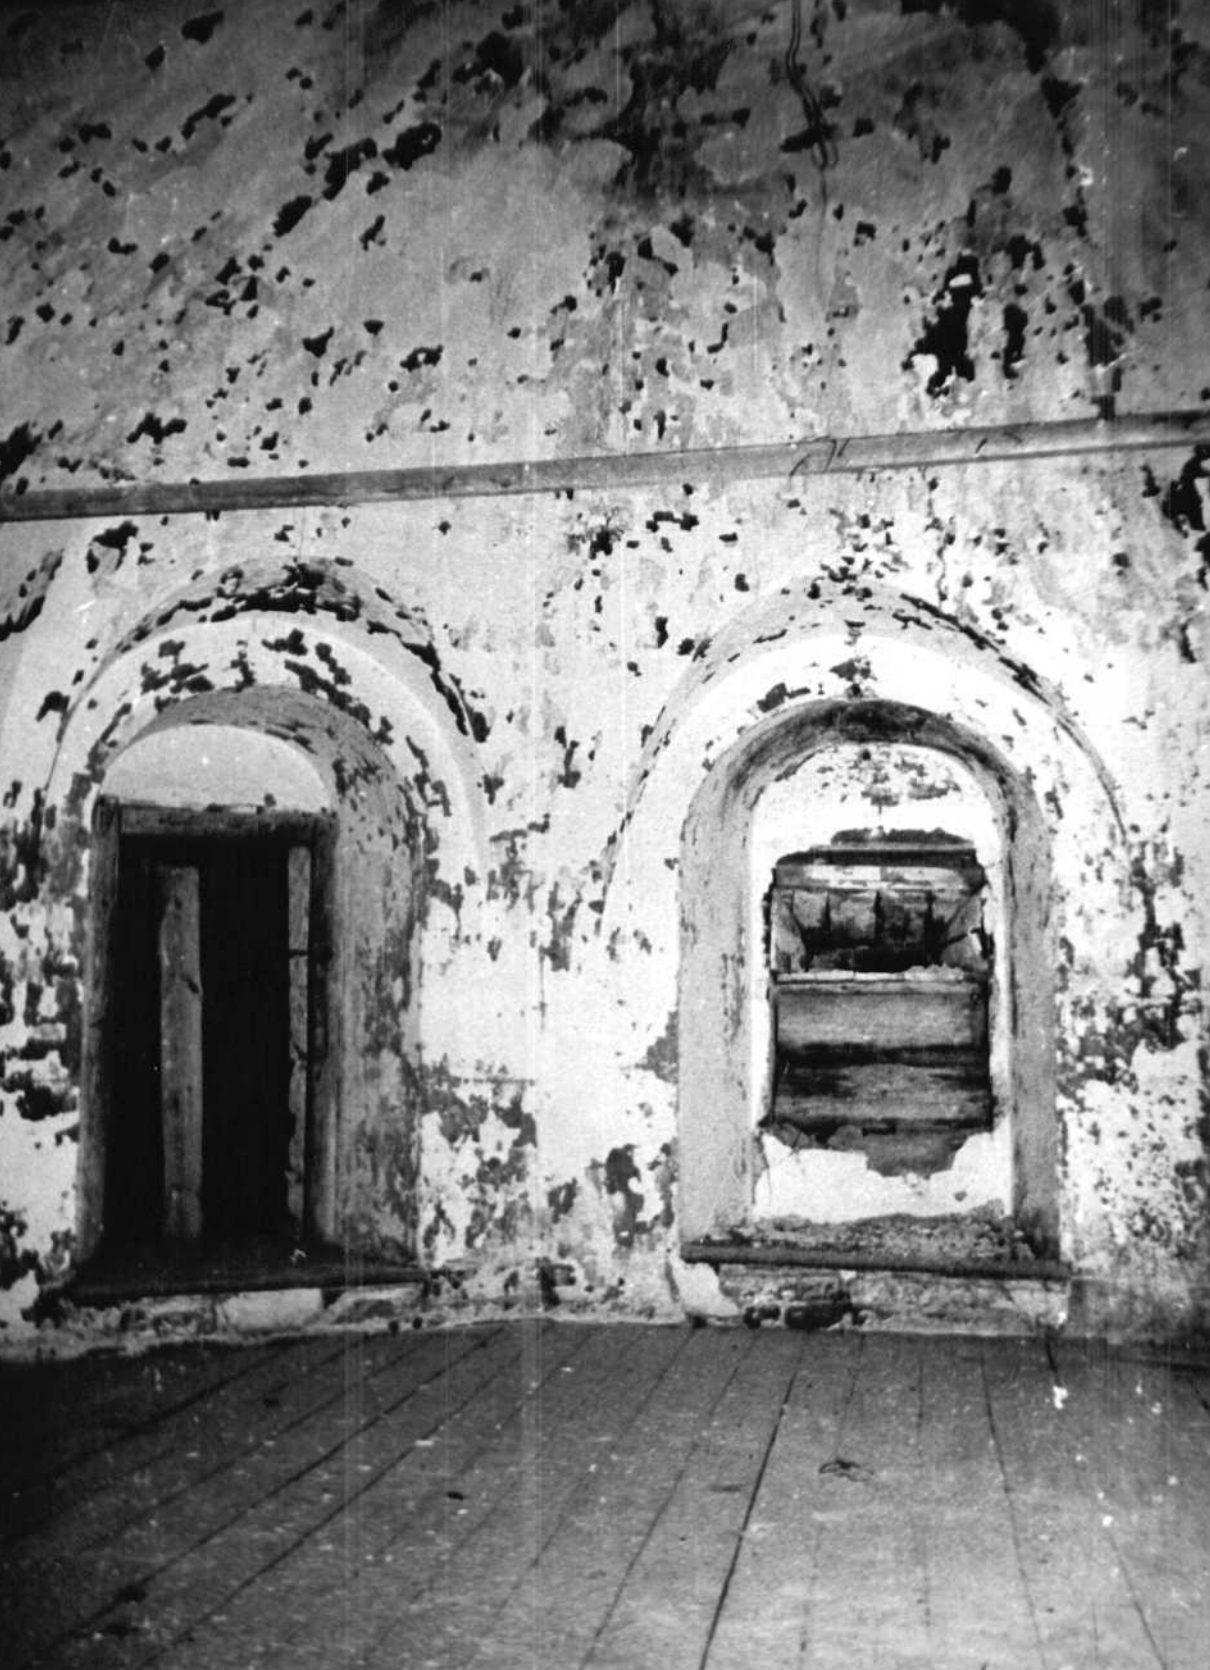
17. Вологодская обл., Нюксенский р-н,
Уфтюгский с/с, д. Ивановская.

Алтарь: средние окна с распалубками.

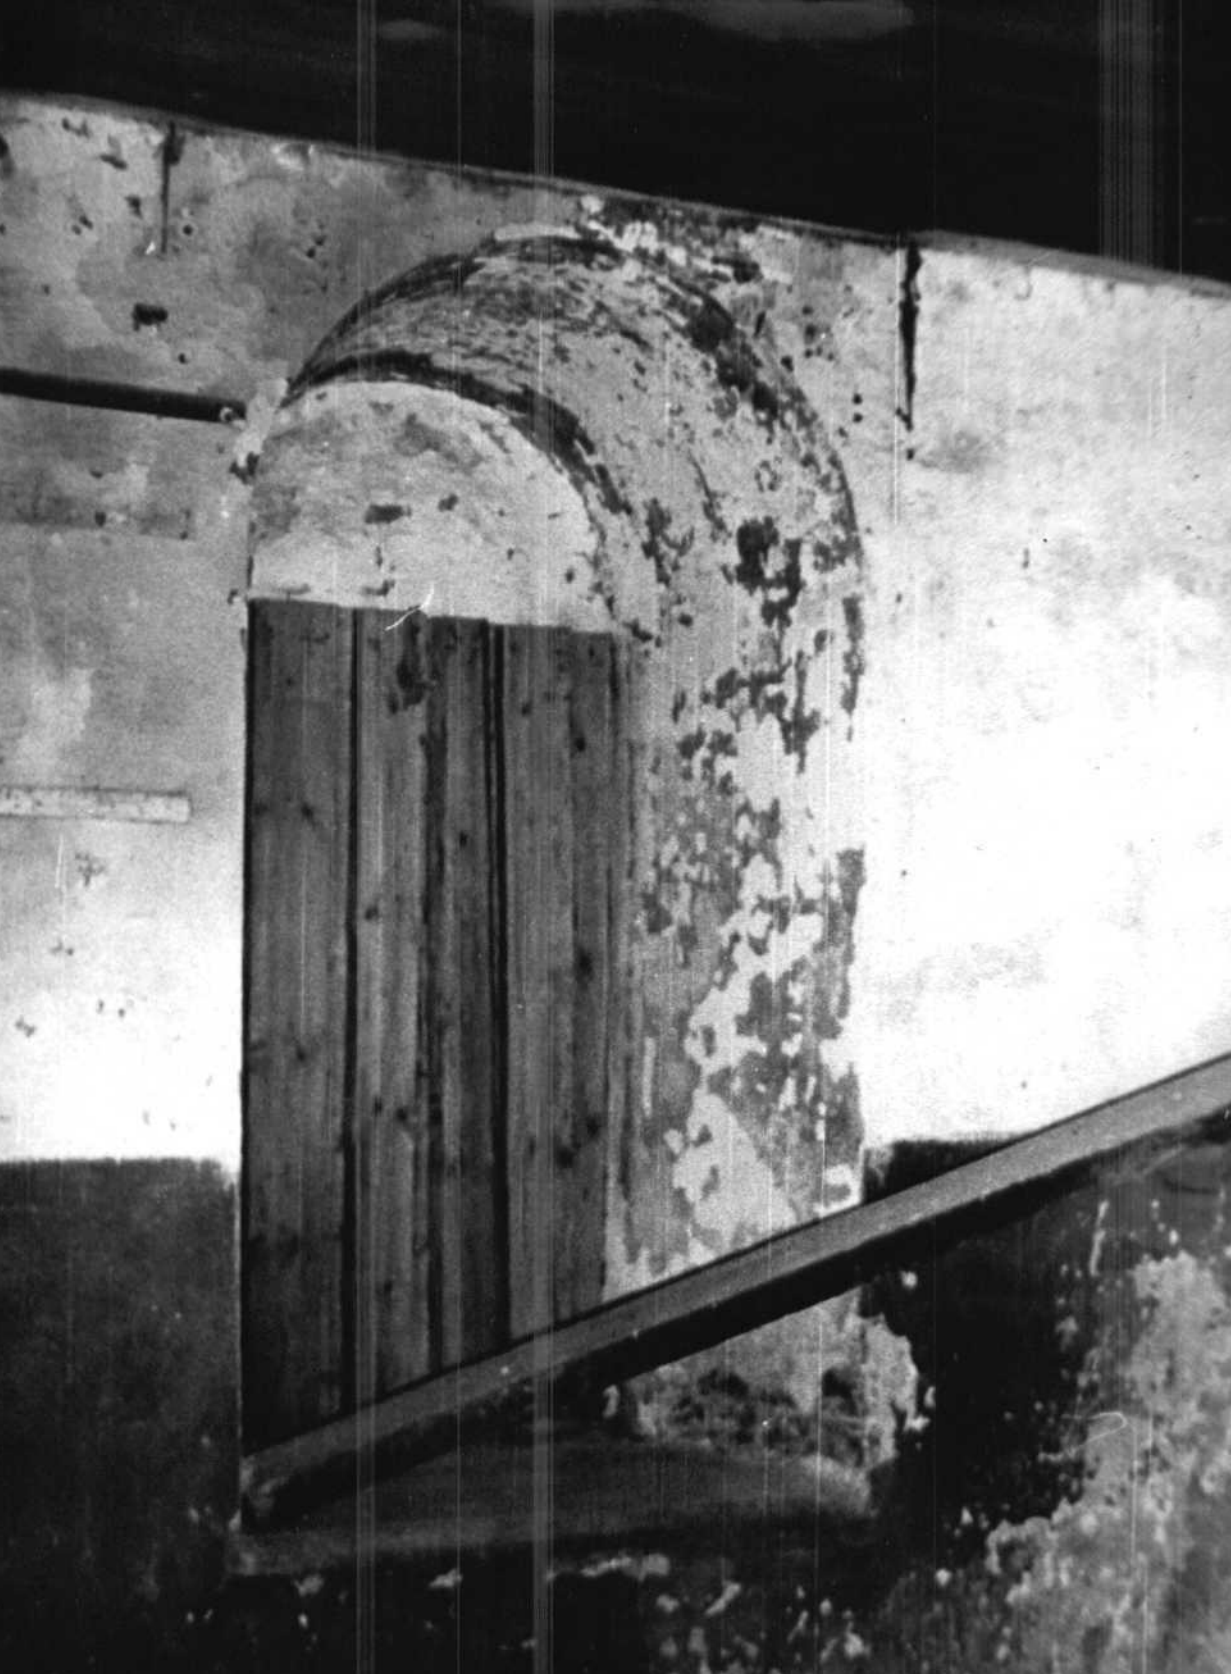
18. Вологодская обл., Нюксенский р-н,
Уфтюгский с/с, д. Ивановская.
Церковь Николая Чудотворца, 1826 г.
Интерьер: окно храма.
Фото Гельфера С.В., 1989 г.

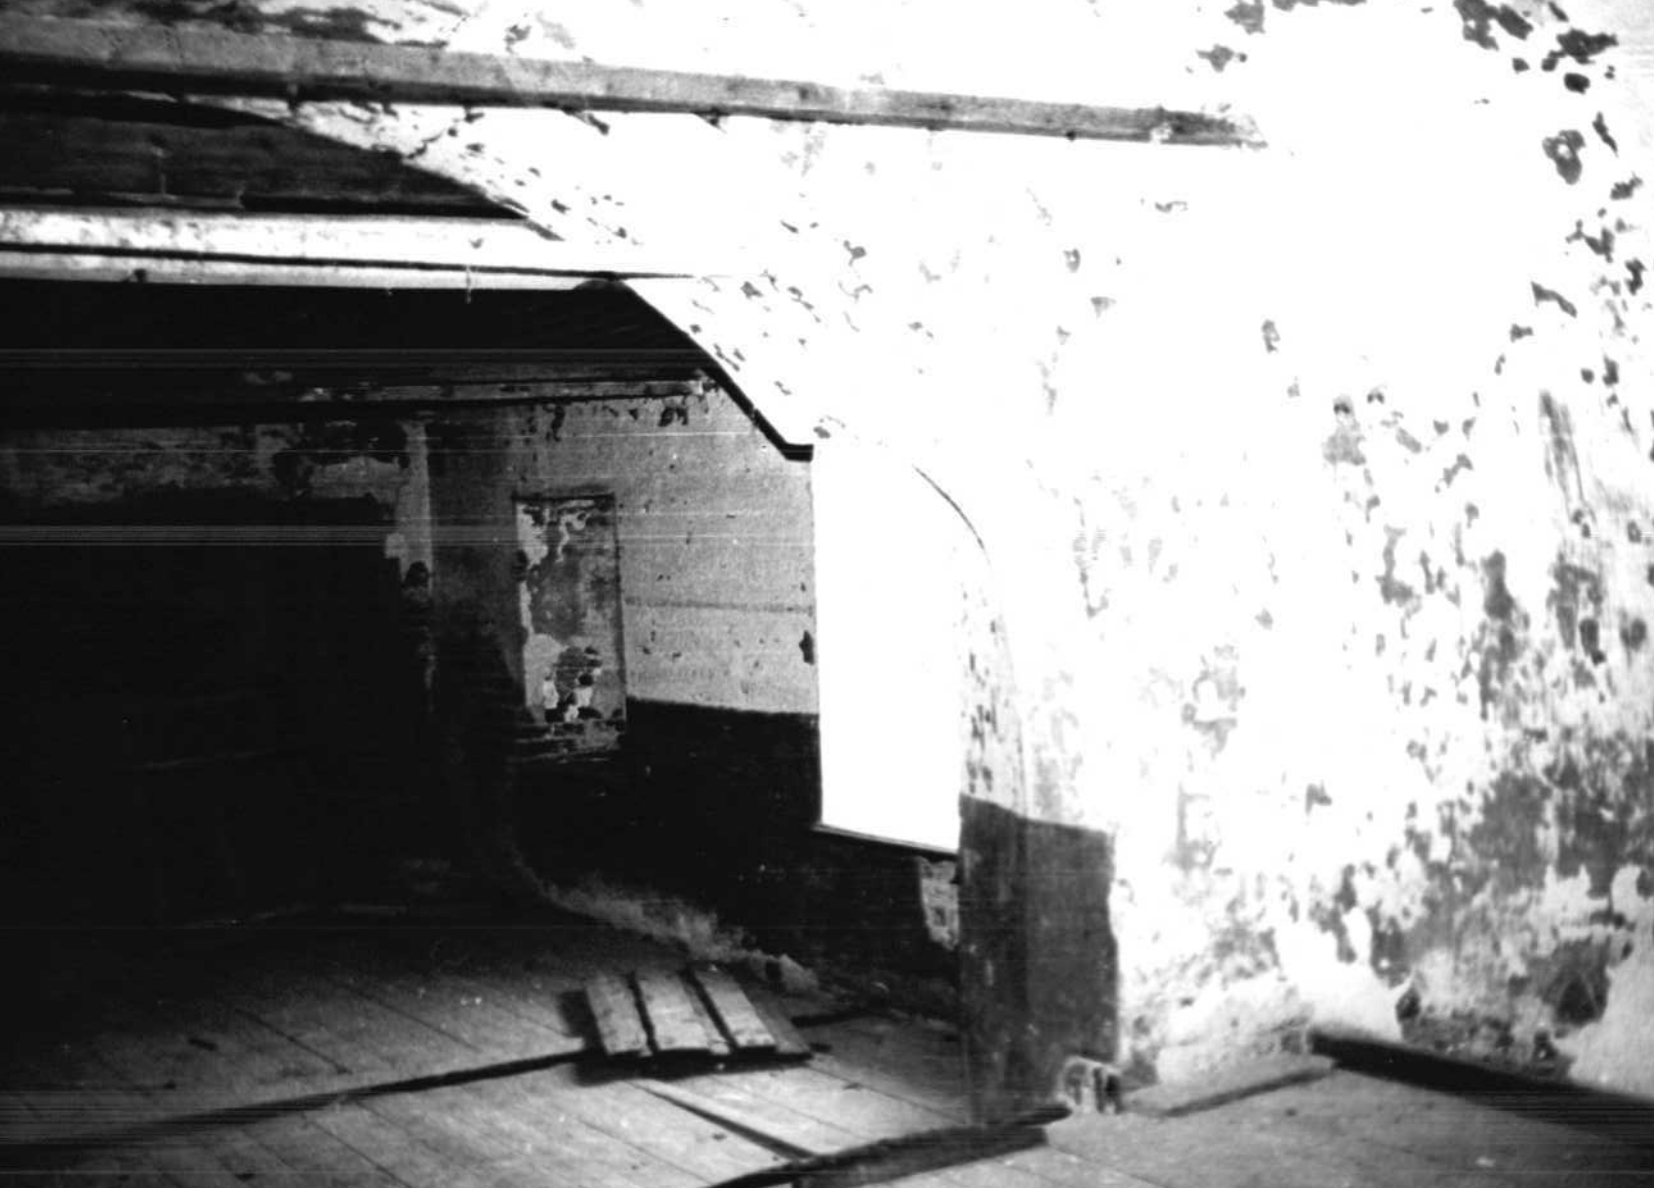
19. Вологодская обл., Нюксенский р-н,
Уфтюгский с/с, д. Ивановская.
Церковь Николая Чудотворца, 1826 г.
Вид на храм из алтаря.

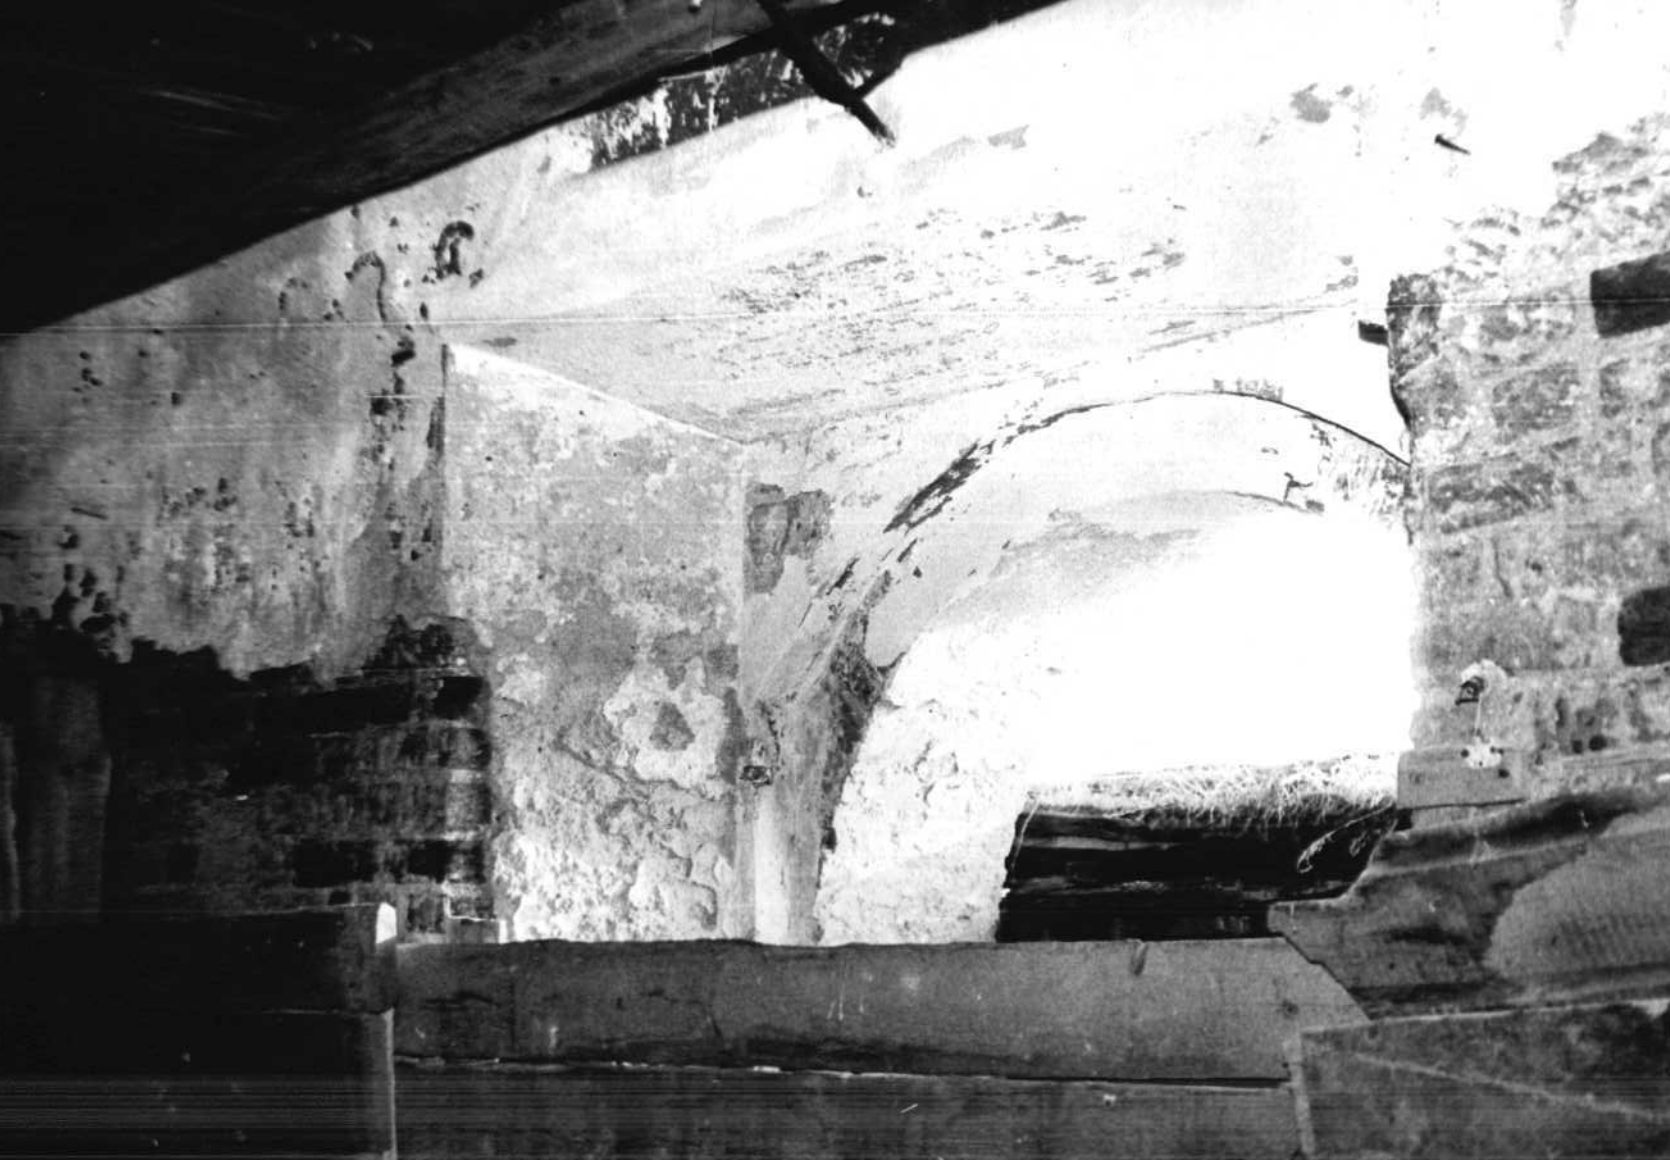
20. Вологодская обл., Нюксенский р-н,
Уфтюгский с/с, д. Ивановская.
Церковь Николая Чудотворца, 1826 г.
Заложенный проем в западной стене храма.
Фото Гельфера С.В., 1989 г.

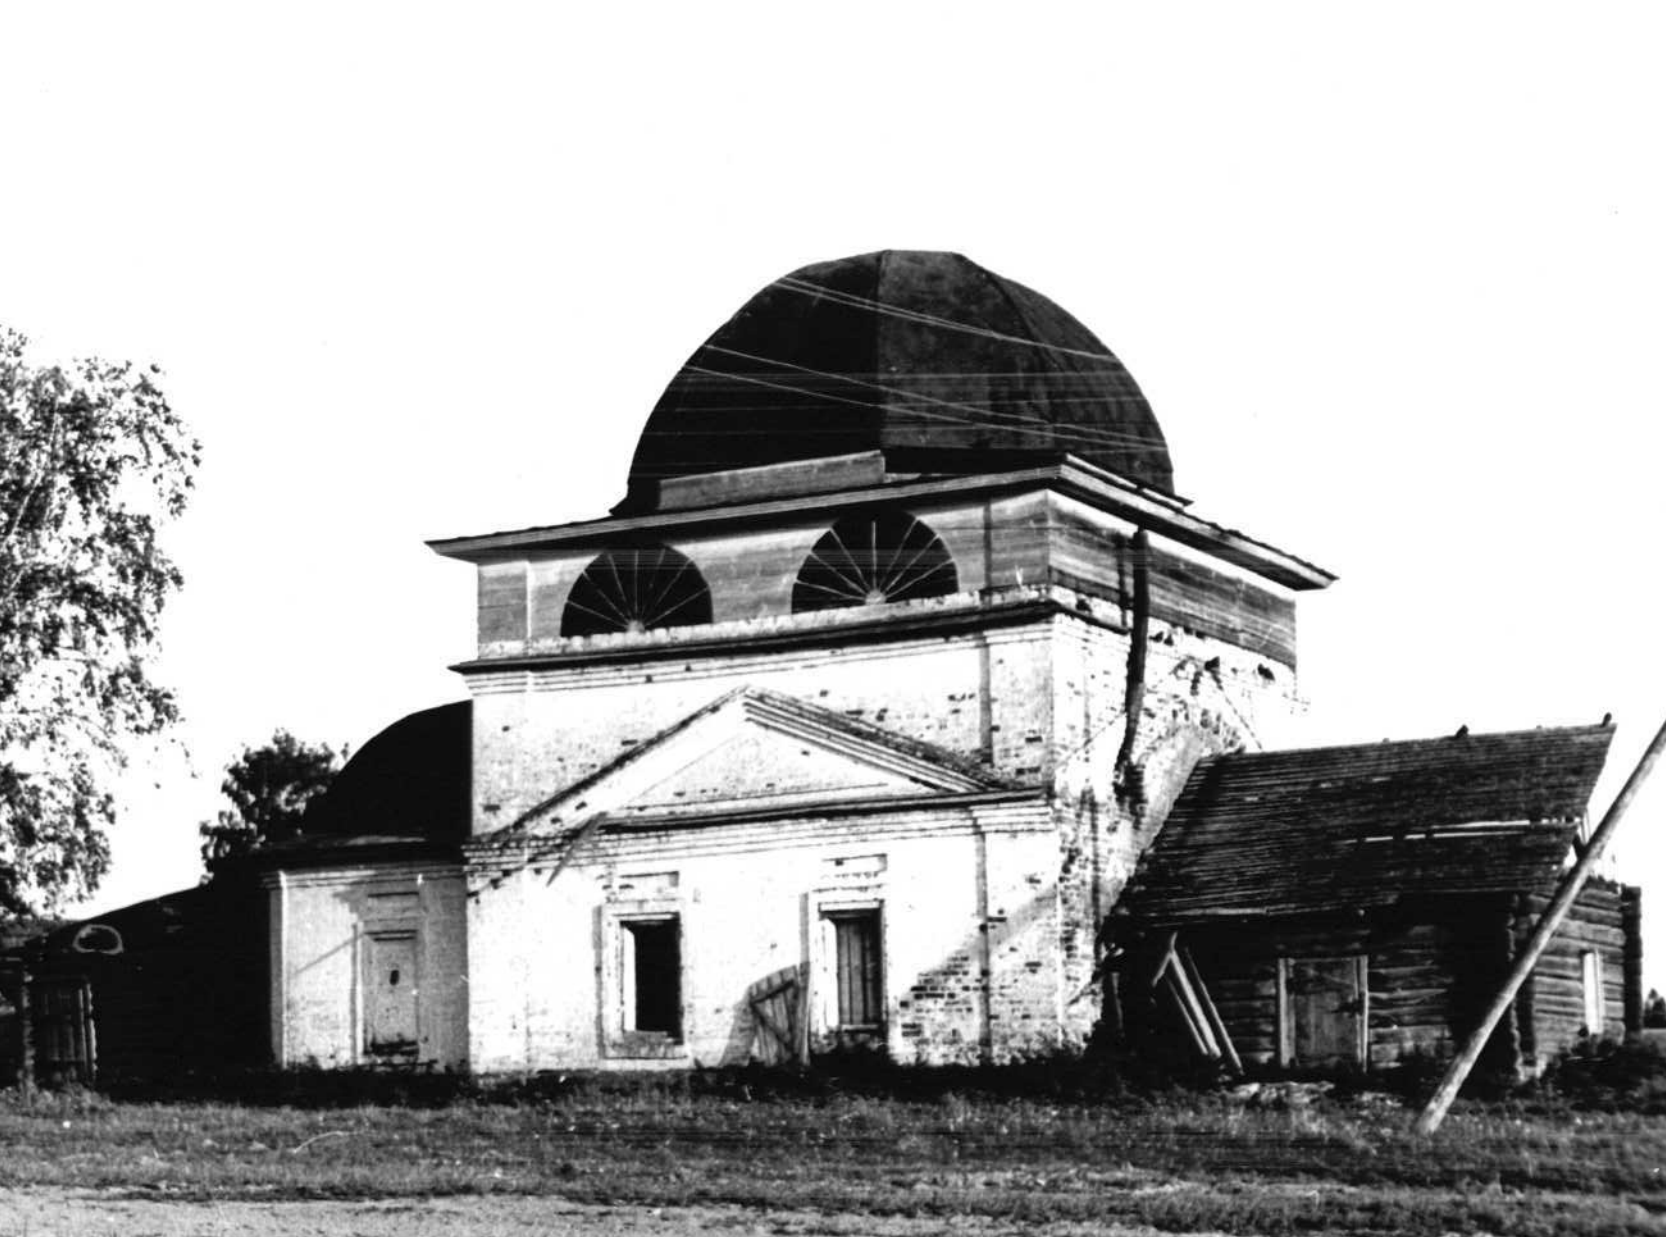
В советское время сломана колокольня и трапезная церкви (до недавнего времени к западному фасаду храма существовала деревянная пристройка (фото 21), ныне утраченная). Перед алтарем поставлен бревенчатый сарай под односкатной кровлей (кинобудка). Утрачено завершение храма (шея и главка). В интерьере устроен плоский деревянный потолок; в алтарной части сделана сцена. Утрачена первоначальная покраска стен.

21. Вологодская обл., Нюксенский р-н,
Уфтюгский с/с, д. Ивановская.

Общий вид церкви в 1979 г.

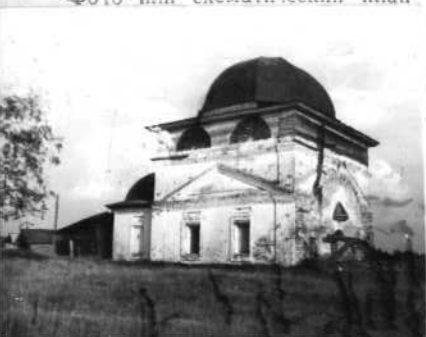
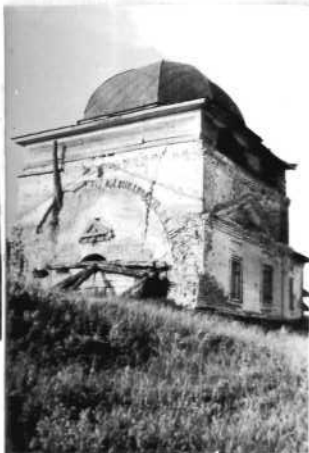
Фото или схематический план

Церковь построена в 1826 г. на средства прихожан, имела колокольню, была обнесена каменной с деревянными решетками оградой. Ныне колокольня и трапезная сломаны. Церковь находится на краю деревни, на возвышенности, полого спускающейся к берегу р. Уфюги. Небольшая каменная церковь до утраги западной части имела четырехчастную осевую симметричную планировку. Сохранившийся кубический храм завершен деревянным аттиком и увенчан граненым куполом (глава утрачена). С востока - пятигранная апсида под граненой полукупольной кровлей с широкими полисами. На западном фасаде следы примыкания трапезной под двускатной крышей, перекрытой коробовым сводом. Декор фасадов в стиле классицизма, с выраженными горизонтальными членениями и треугольными фронтонами на боковых фасадах, наложенными в средней трети стен. Храм перекрыт вальмовым сомкнутым сводом, алтарь - коробовым с граненой конхой. Стены из кирпича разм. 30x14x7,5(8) см на изв. р-ре, снаружи побелены внутри оштукатурены. Кровля железная. Размеры перкви 16 на 10,4 м (сохранивш. часть). Пример рядовой приходской перкви 1 четв. XIX в. с традиционной композиционно-планировочной схемой и классицистским декором.
