ПАСПОРТ

I. НАИМЕНОВАНИЕ ПАМЯТНИКА Дворянский банк

к паспорту "Дворянский банк" ул. Ленина, 223,
г.Лузнецк Пензенской области.

ПЕНЗЕНСКАЯ ОБЛ.
г. КУЗНЕЦК
ул. ЛЕНИНА 223
ДВОРЯНСКИЙ БАНК нач. XX в.

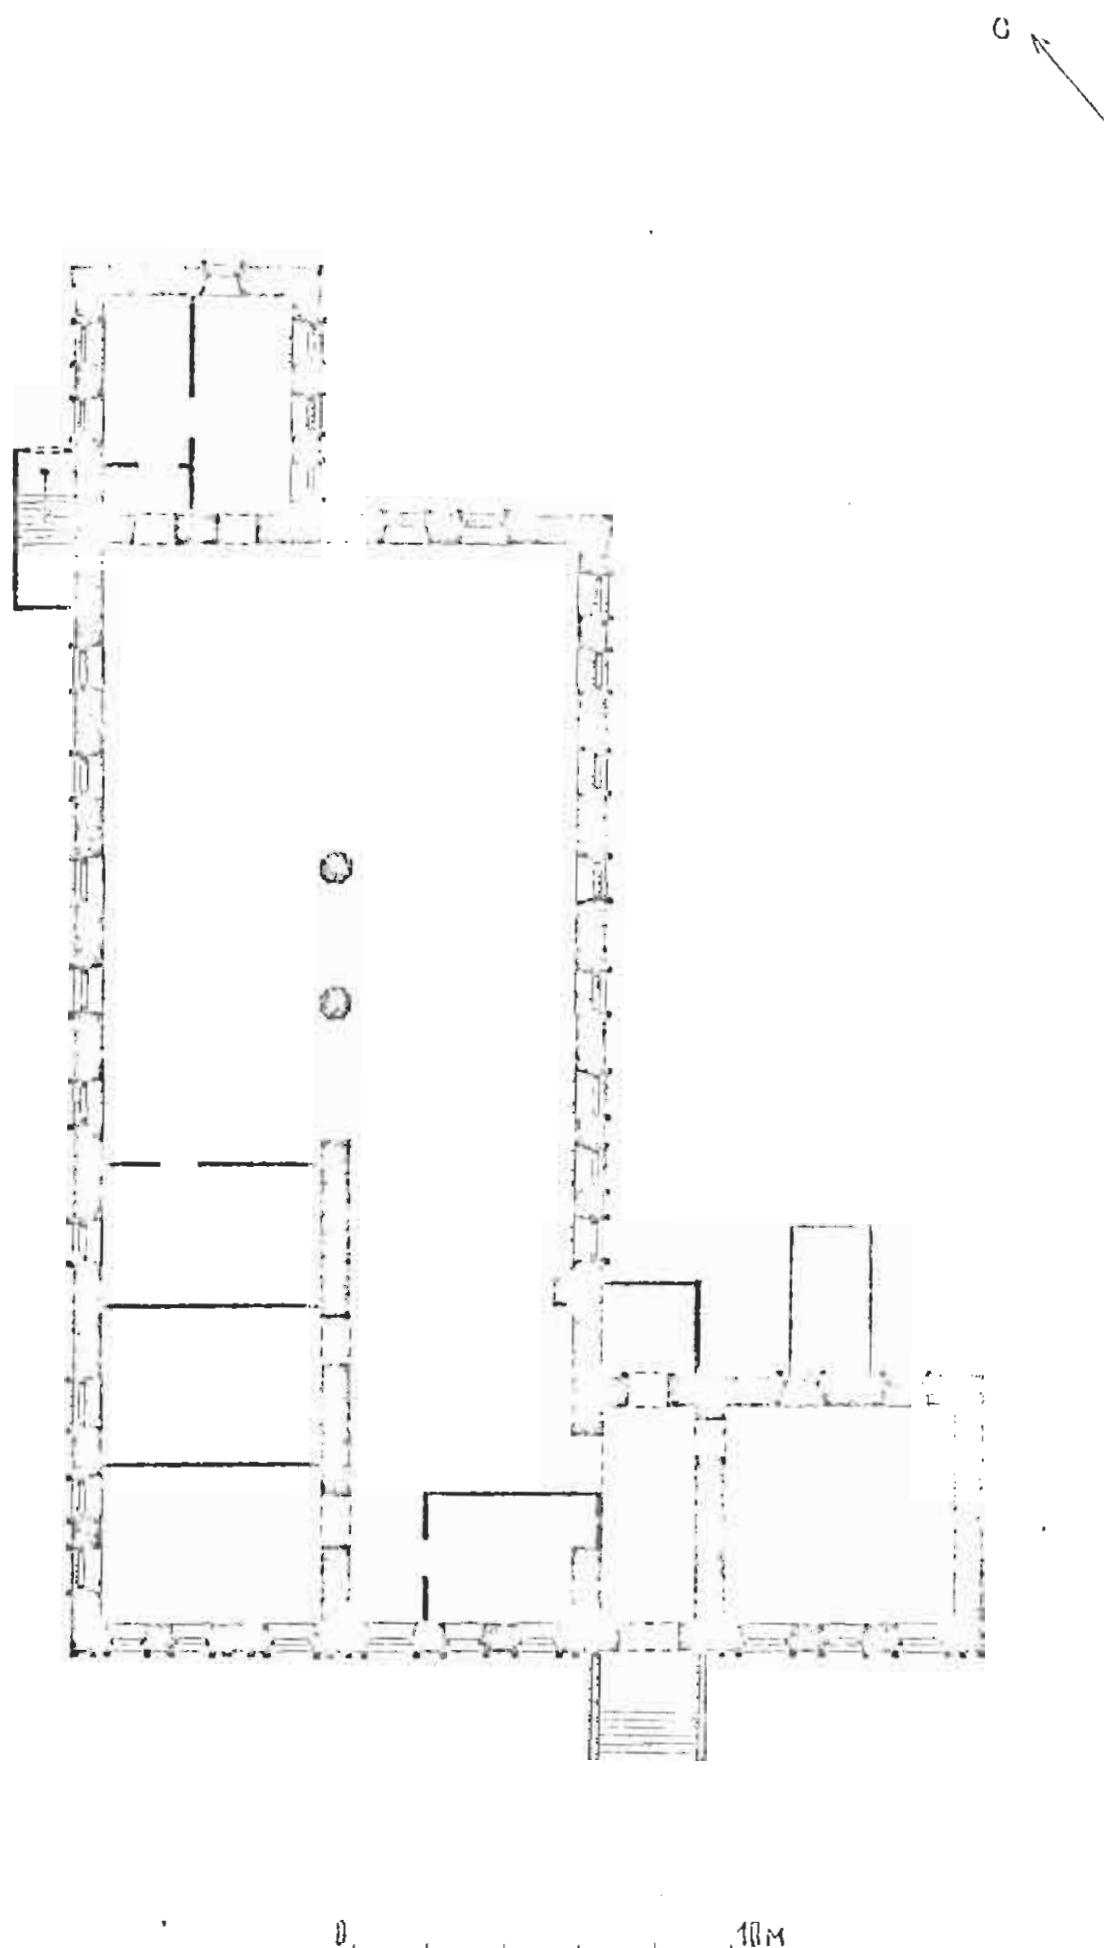
Одноэтажное кирпичное здание главным фасадом обращено к улице Ленина и выходит на красную линию ее застройки.

В плане оно представляет собой вытянутый по продольной оси прямоугольник, к которому с левой и правой стороны притыкают квадраты входных объемов.

В интерьере продольная перегородка выделяет небольшое помещение для служащих. На одной оси с ней поставлены два восемьгранных столба, поддерживающих плоское перекрытие большого операционного зала.

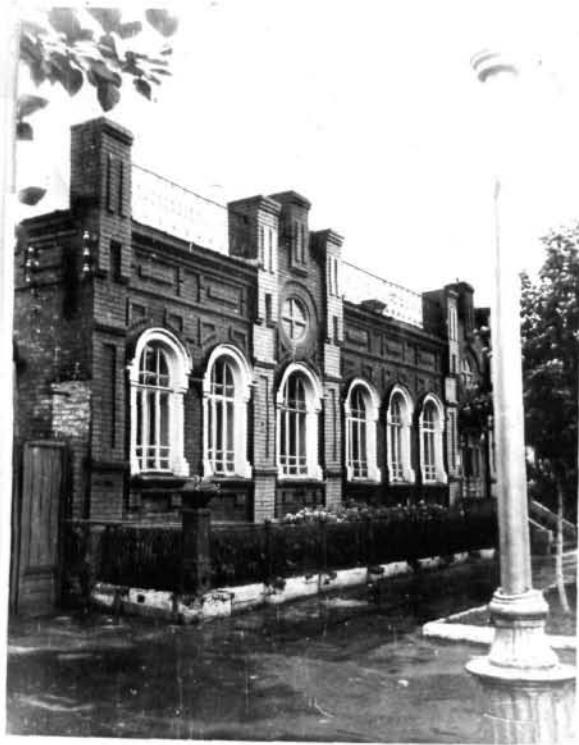
Фото или схематический план

Одноэтажное кирпичное здание – интересный пример городской застройки нач. XX в., в котором сочетаются элементы архитектур эклектики и модерна.

Здание завершено низкой кровлей с прямыми скатами, над которой поднимаются со стороны улицы два столба на углах и две аттиковые стенки, фланкированные аналогичными столбами и увешанные третьим, мотив характерный для архитектуры модерна. Главный фасад имеет десять осей, вход расположен на четвертой оси справа, отмечен ступеньками. Большие окна с арочными перемычками украшены наличниками с плоскими вертикальными тягами и арочными архивольтами. Фасад расчленен плоскими пилястрами, которые продолжаются столбами над кровлей. Под аттиками на фасадах помещены круглые медальоны с равноконечными крестами в них.
