П А С П О Р Т

I. НАИМЕНОВАНИЕ ПАМЯТНИКА Усадьба Лихачевых. Хозяйственная постройка.II. ТИПОЛОГИЧЕСКАЯ
ПРИНАДЛЕЖНОСТЬ

Усадьба Лихачевых. Хозяйственная постройка.

Калининская область, Кашинский район, село Устиновка.

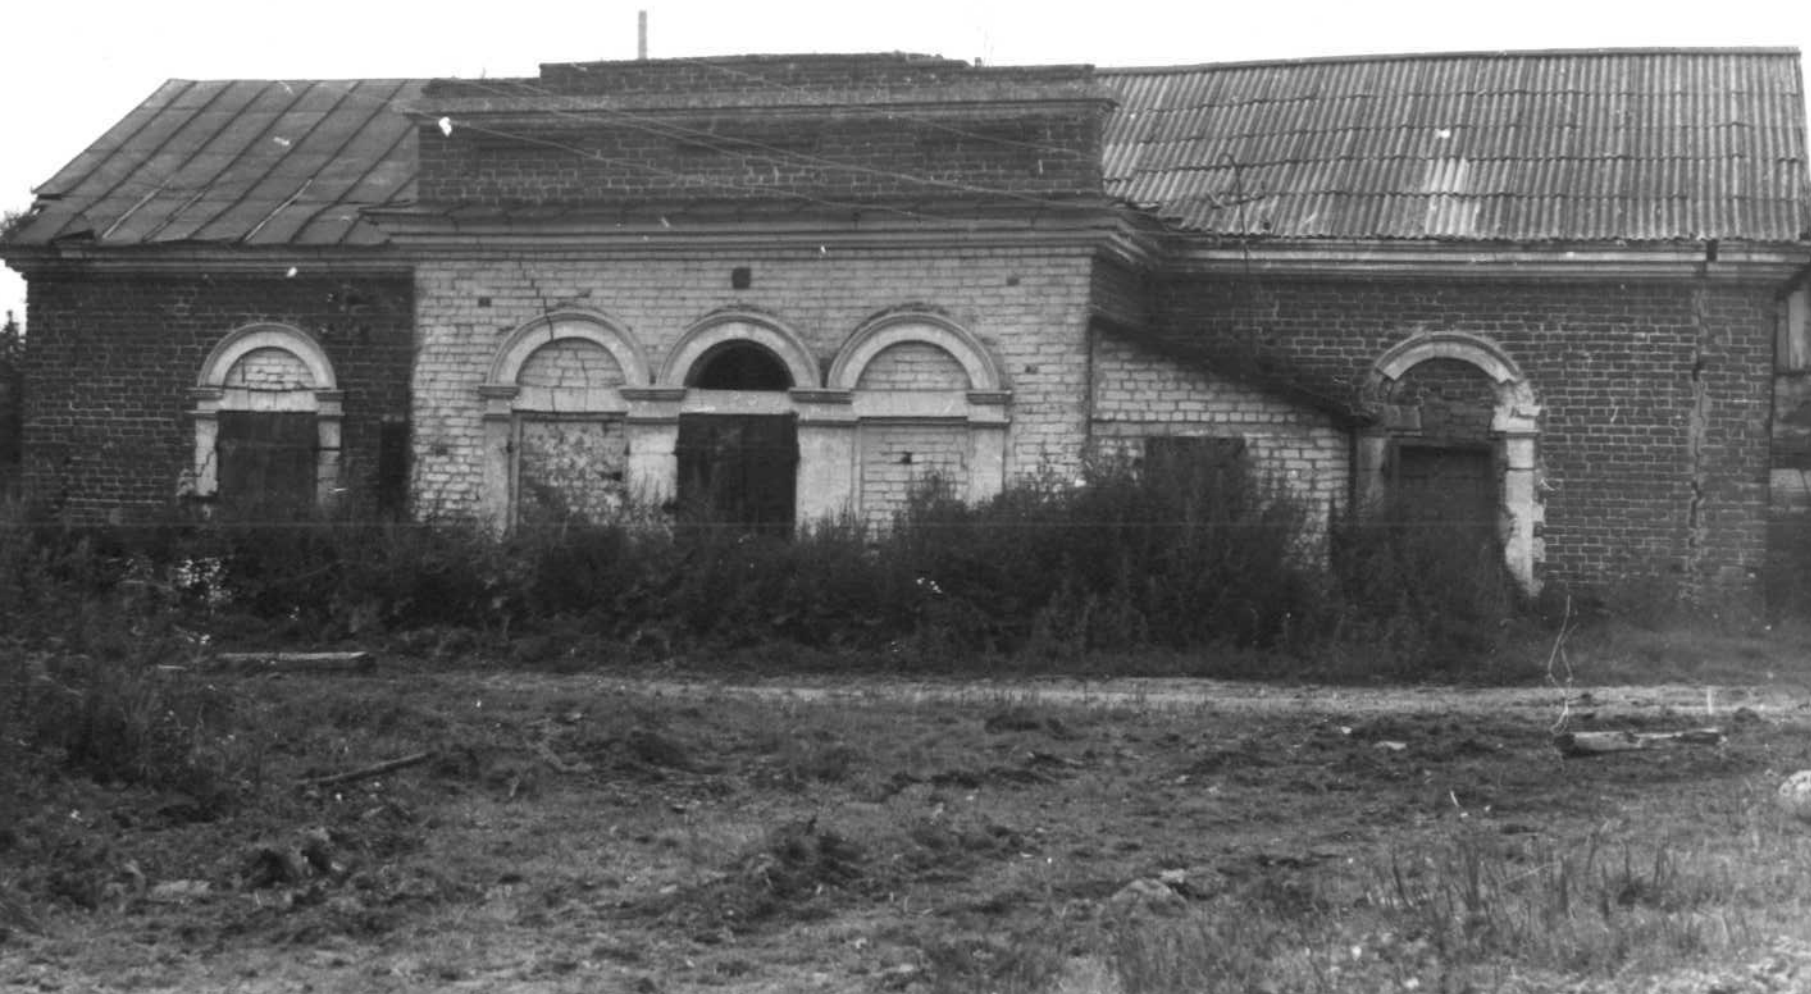
Декоративную разработку получил лишь главный южный фасад здания. Ведущее значение ризалита во внешнем облике памятника подчеркнуто аттиком, украшенным широким белокаменным карнизом и крупными горизонтальными филенками. Вход в среднее помещение здания, расположенный в ризалите, решен как тройная аркада с белокаменным обрамлением в виде профилированных полуциркульных архивольтов, опирающихся на капители пилястр. Аналогичные по характеру обрамления имеют и дверные проёмы ведущие в боковые

Калининская обл
Калининский р-н
с. Устиновка
ул. Михачевых
Хоз. постройка, сер XIX в
Вид с юга
