ПАСПОРТI. НАИМЕНОВАНИЕ ПАМЯТНИКА Усадьба Брюсов. Главный дом.II. ТИПОЛОГИЧЕСКАЯ
ПРИНАДЛЕЖНОСТЬ

к паспорту "Усадьба Брюсов. Главный дом"

г.Москва, Краснопресненский р-н, ул.Тверская, 14/2

УЧЕТНАЯ КАРТОЧКА

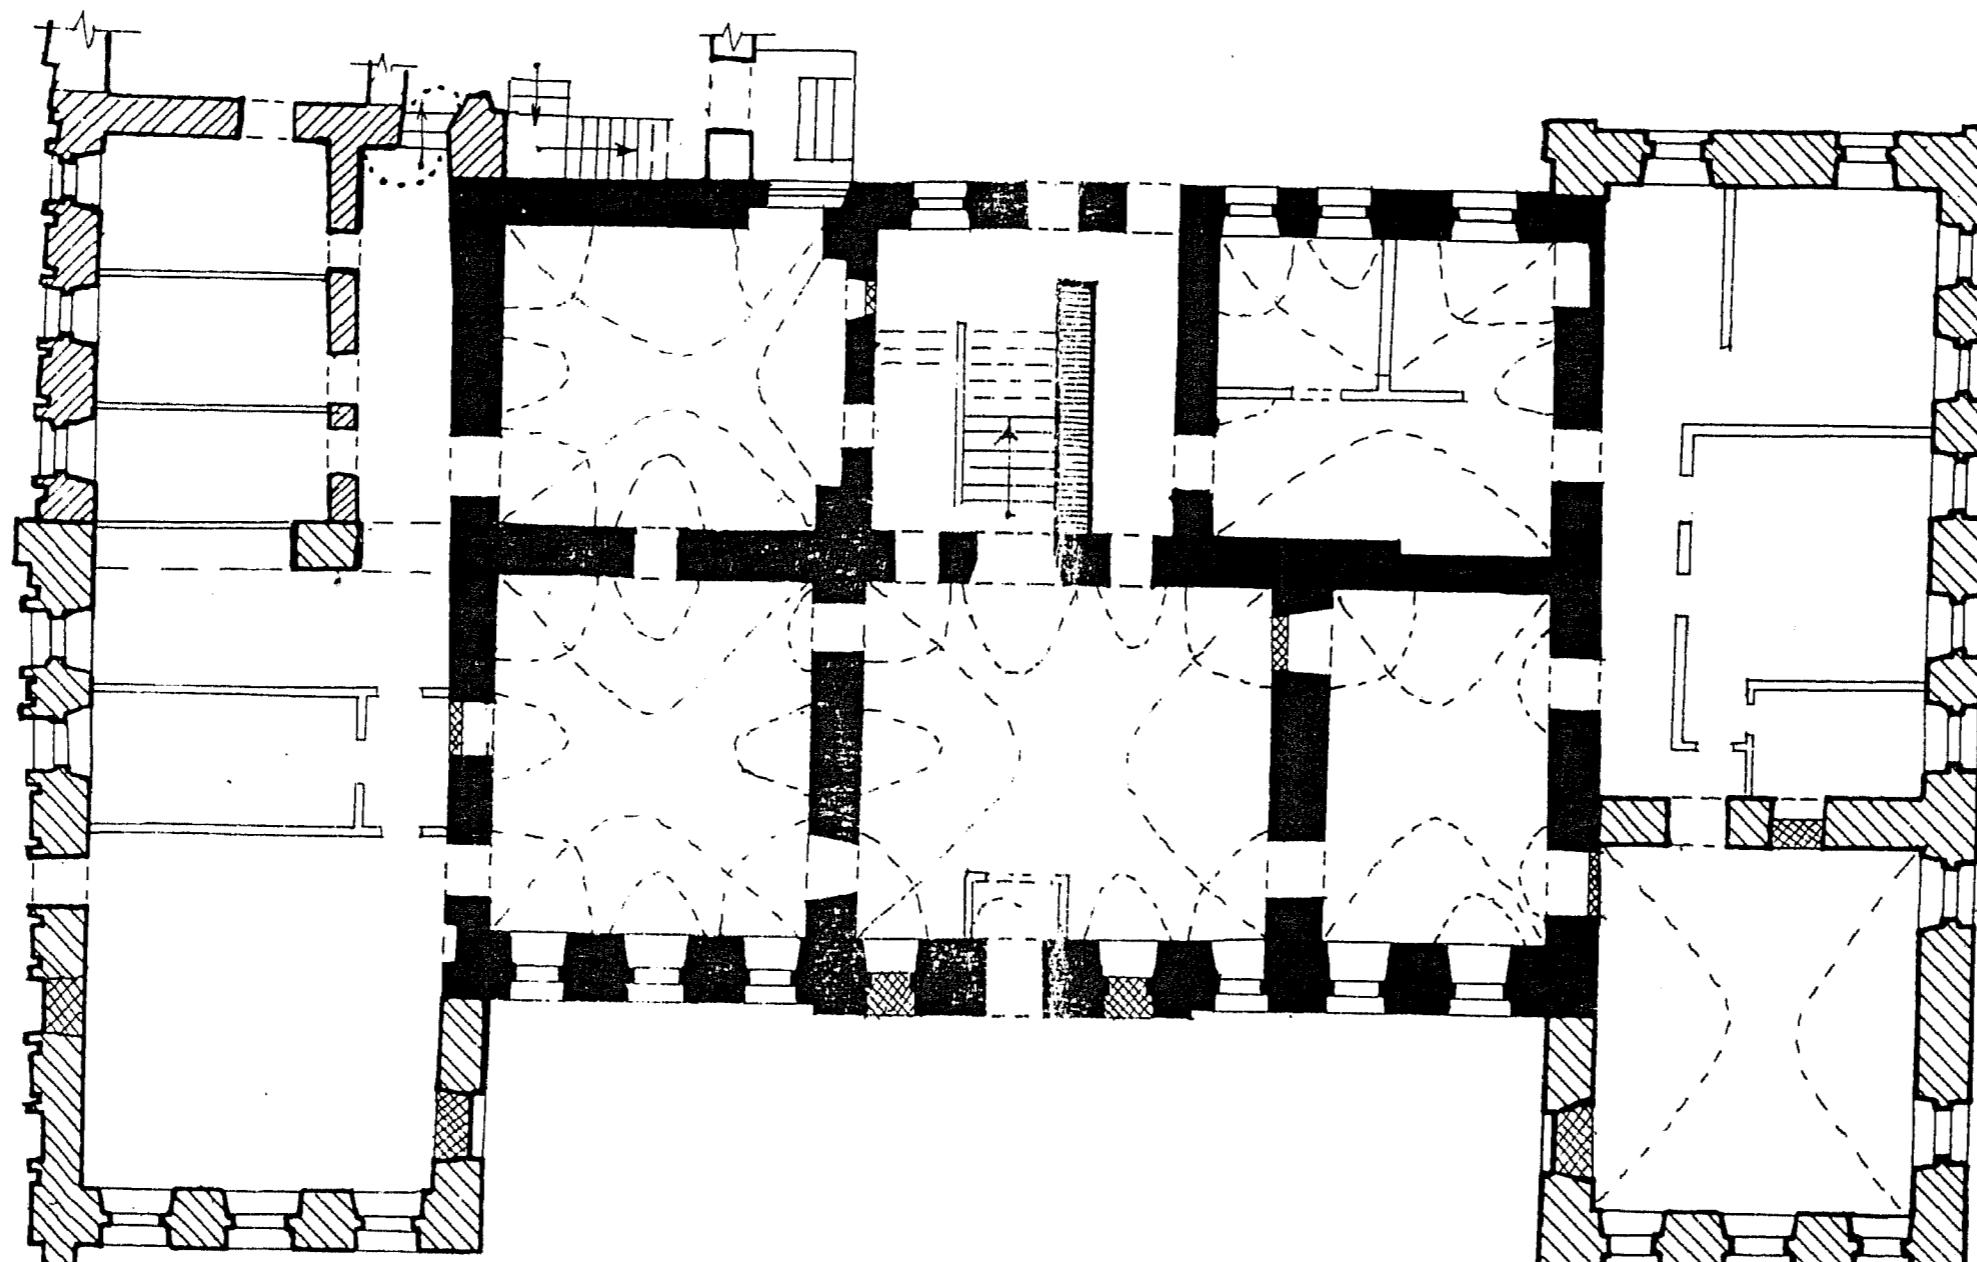
ул. Герцена, д/2,
ДОДАЮЩА "БЫКОВО",
ГЛАВНЫЙ ДОМ,
ПЕРВ. ПОЛ. XVIII в., 1770-Е ГГ., СЕРЕДИНА XVIII в., КОНЕЦ XIX в.
I ЭТАЖ

Первоначальную внутреннюю структуру достаточно хорошо сохранил лишь первый этаж. Основной корпус включает шесть помещений, расположенных по три с каждой продольной стороны. Занимающее центральное пространство вестибюль и парадная лестница (устроенные в конце XIX в.) соединены тремя арочными проемами. Восточное крыло (ризалит) здания разделено на два помещения, западное — имеет коридорную планировку. Корridor, шедший первоначально на всю его длину, остался лишь в северной части. В шести помещениях сохранились лотковые своды с распалубками над проемами. Корridor перекрыт коробовым сводом. От внутренней планировки второго и третьего этажей сохранились лишь капительные стены.

- — ПЕРВ. ПОЛ. XVIII в.
- ▨ — СЕРЕДИНА XVIII в.
- ▨ — 1770-Е ГГ.
- ▨ — КОНЕЦ XIX в.

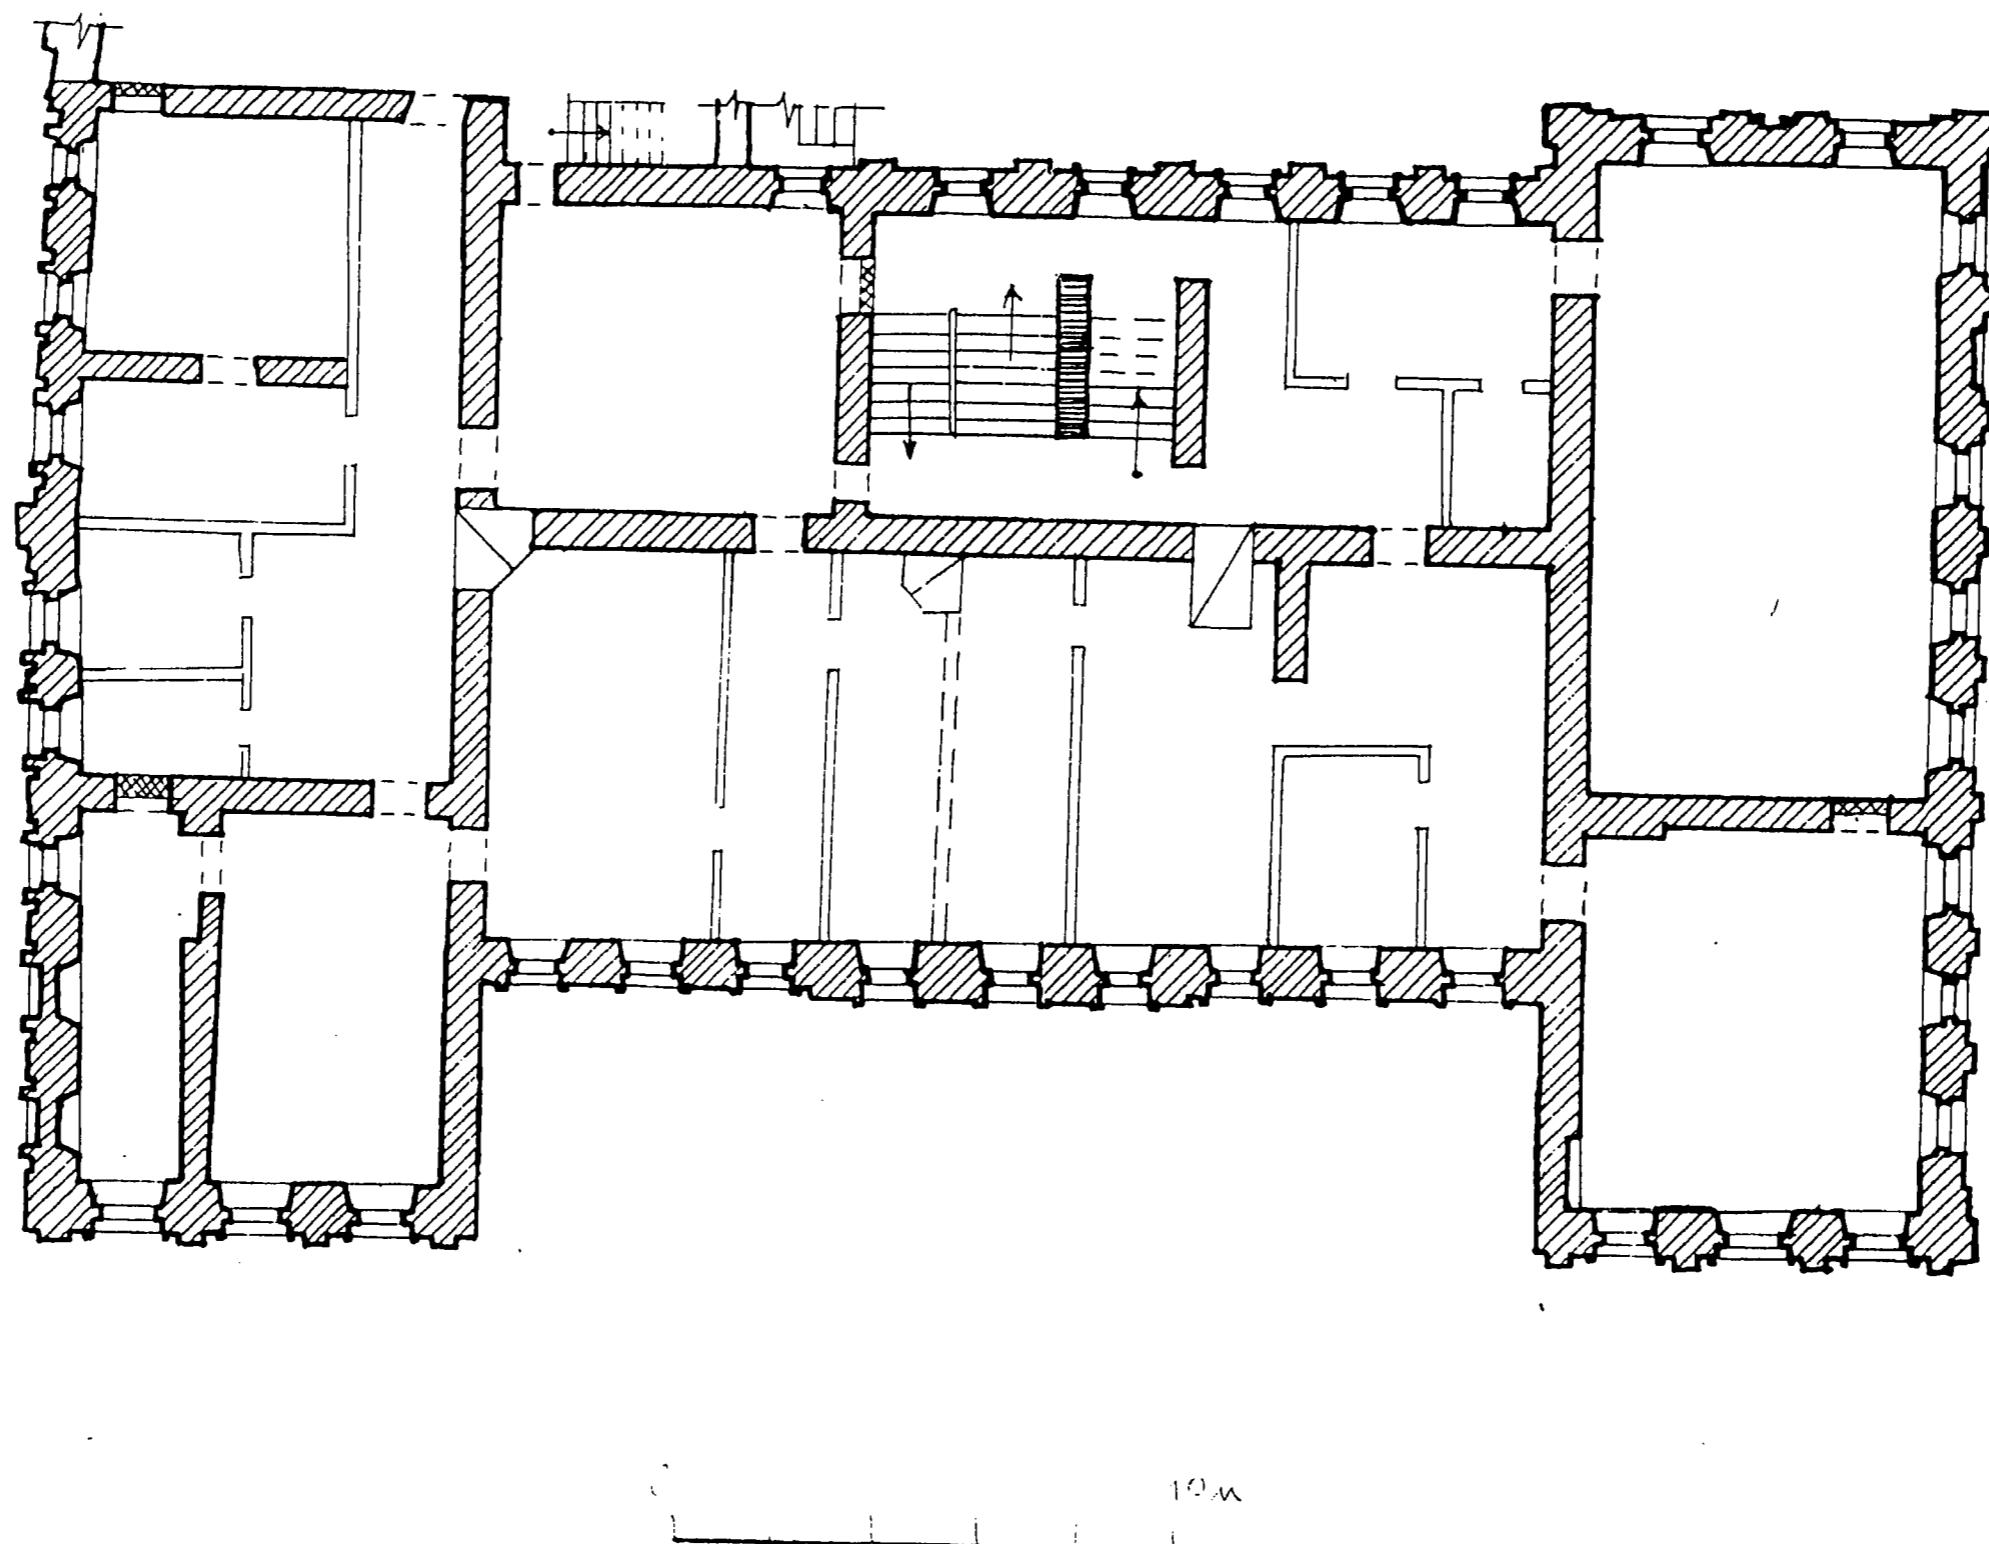
на Генуеве, 14/2,
Усадьба Тверцов
Главный дом,
перепись XVIII в., 1770-е гг., середина XVIII в., конец XIX в.
II этаж

— 1770-е гг.

— конец XIX в.

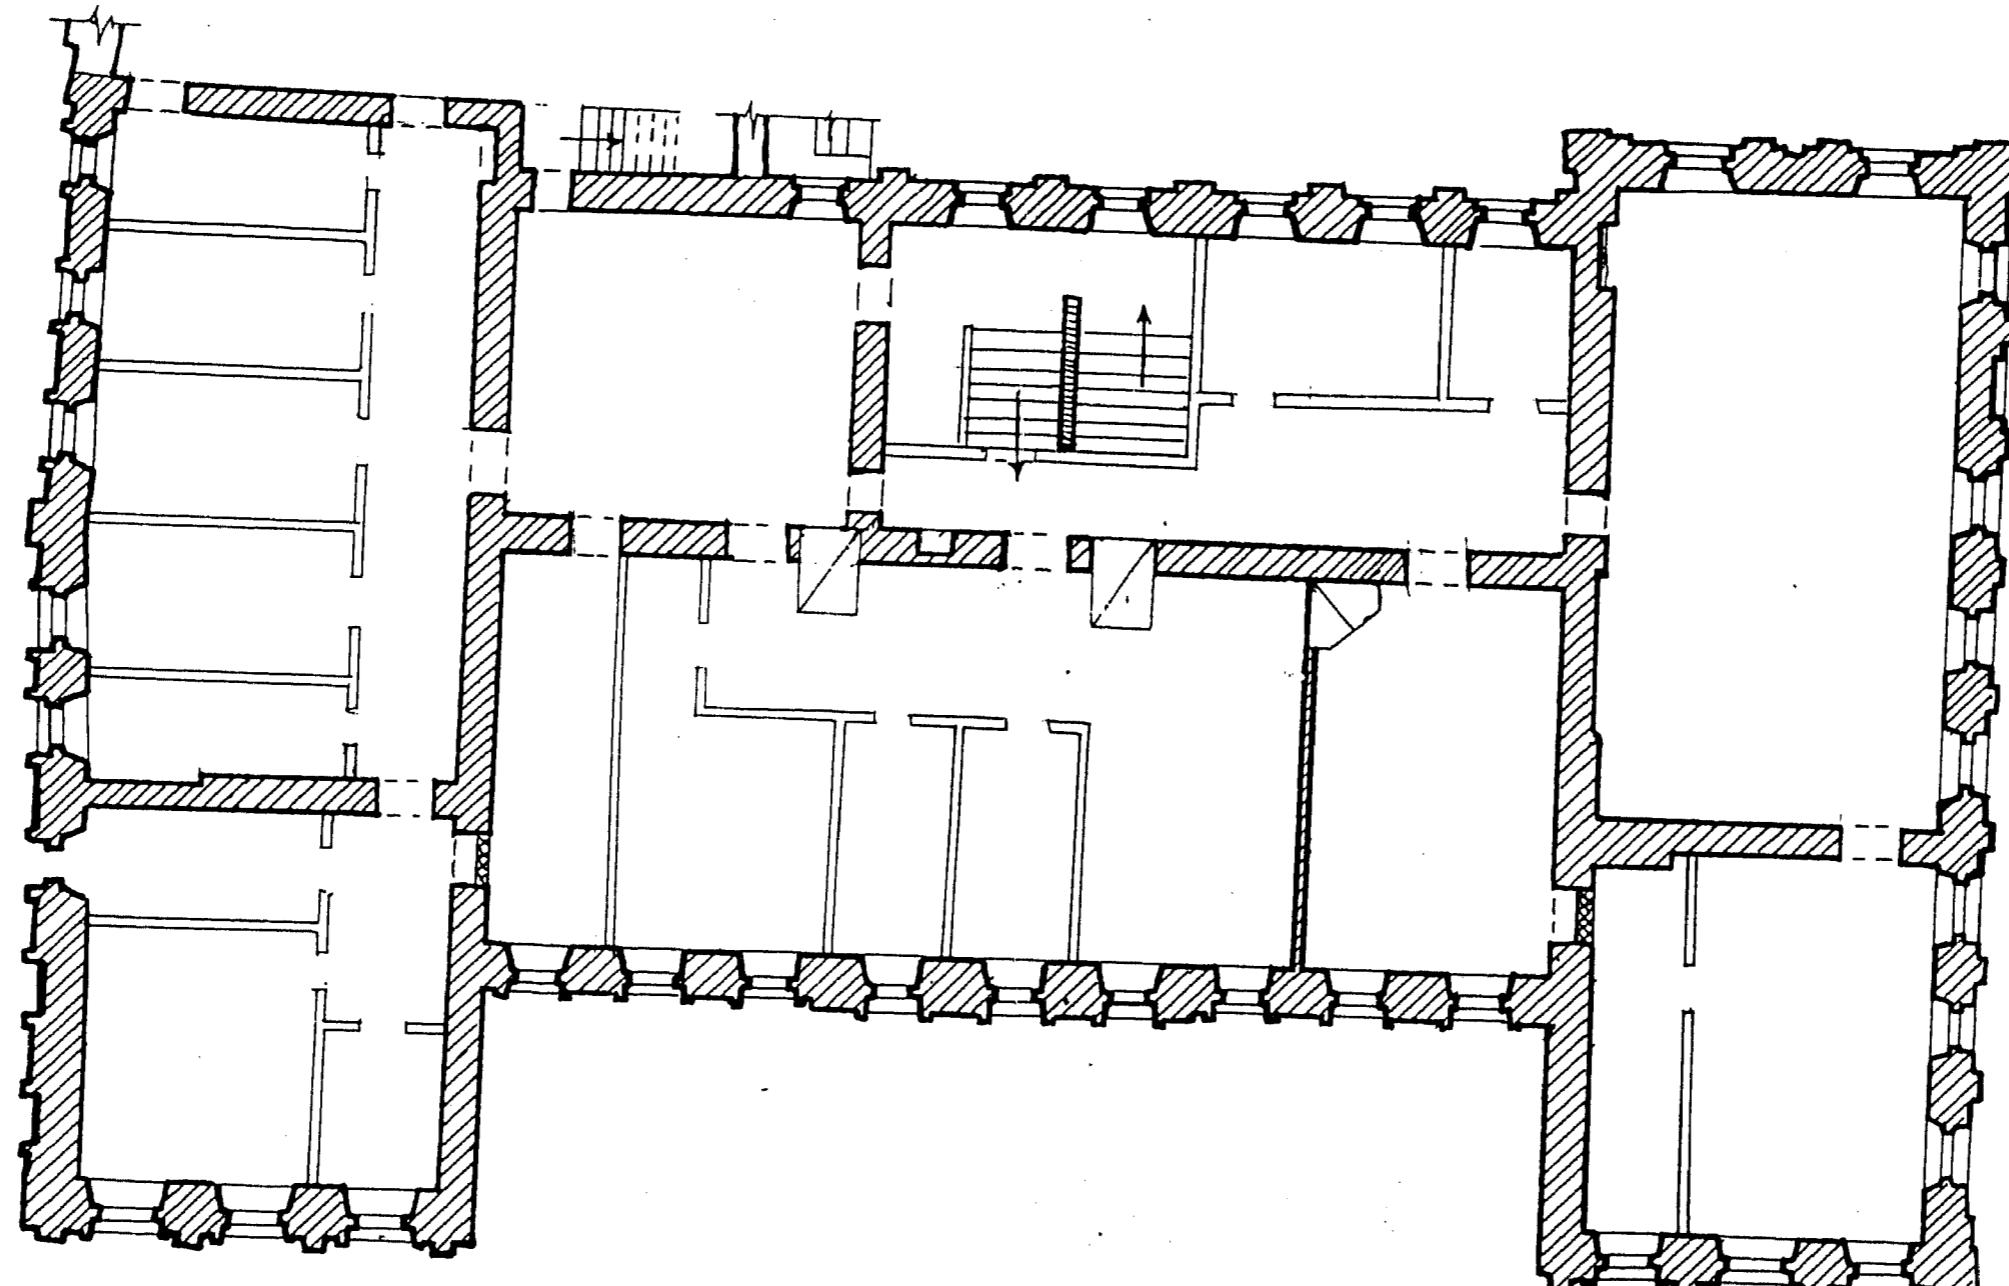
УЛ. ГЕРЦЕНА, 14/2
УСАДЬБА БРОСОВ,
ГЛАВНЫЙ ДОМ
ПЕРВ. ПОЛ. XVIII в., 1770-е гг., СЕРЕДИНА XVIII в., КОНЕЦ XIX г.
III ФАЖ

■ - 1770-е гг.

■ - КОНЕЦ XIX в.

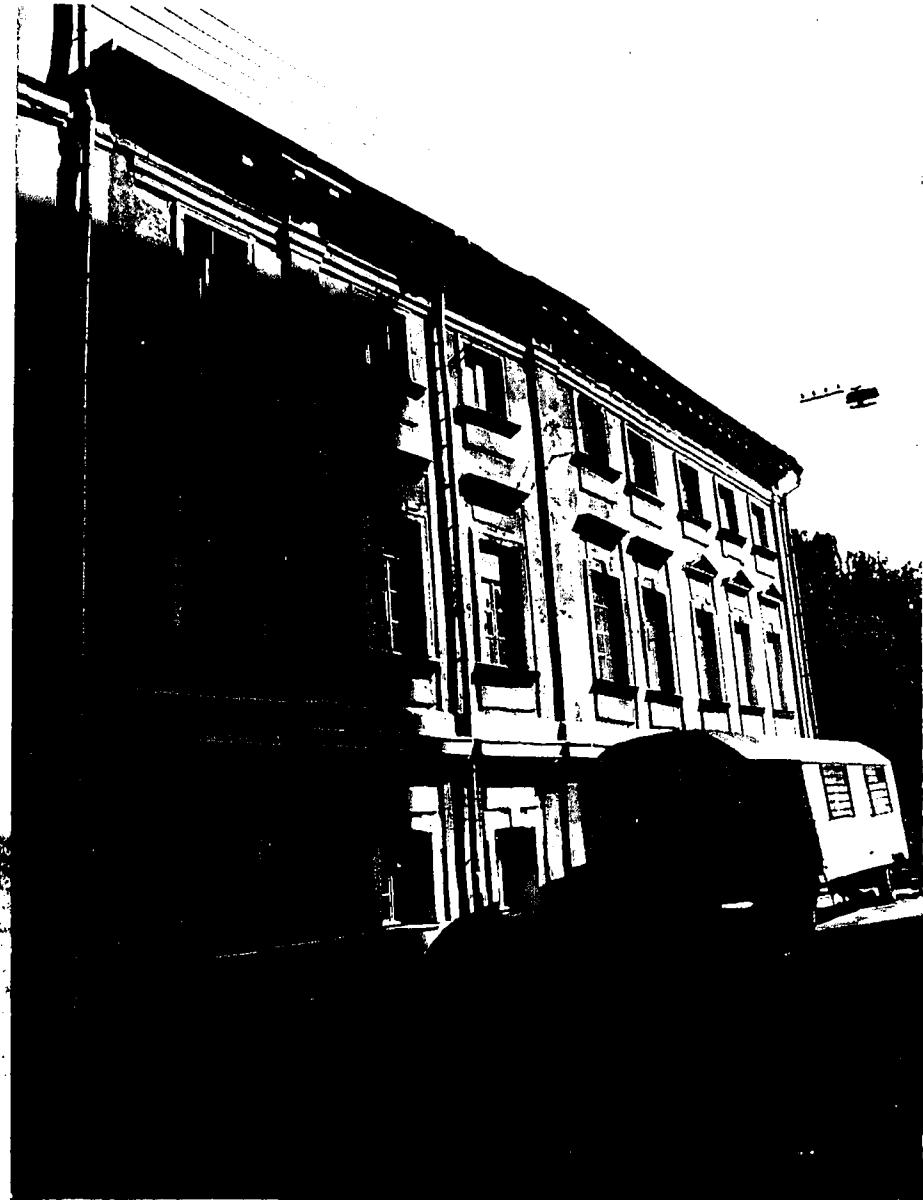
Трехэтажный кирпичный дом в стиле раннего классицизма стоит, отступая от красной линии улицы Герцена и выходя на ул. Неждановой торцевым фасадом. Сильно выступающие боковые ризалиты придают композиции "П"-образную форму. Фасады равномерно обработаны развитым плоскостным декором. Главный фасад переделан в кон. XIX в. в формах эклектики. На первом этаже сохранились сводчатые перекрытия. Парадная лестница - белокаменная с литыми балюсиками.
